**EAKR-LeKaT  
TP2**

# **Lennokkikuvaukset rikastushiekka-alueilla ja vedenjohtavuusmittaukset in situ**

Anne Tuomela, Anssi Rauhala, Hanna Rasi-Koskinen ja  
Hannu Panttila

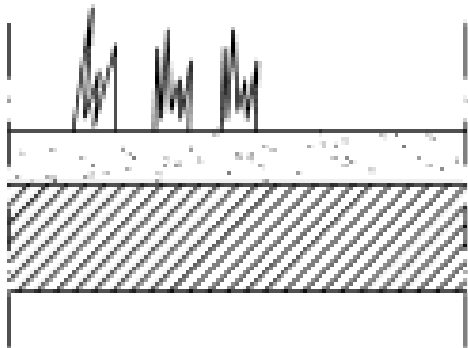
Ympäristöluvan mukainen rikastushiekka-aitaiden pintarakenne

Nurmetus, ei puustoa

Kasvukerros, 0,1 m

Tiivistyskerros, Moreeni  $k < 10^{-8}$  m/s, 0,2 m

Tasattu ja tiivistetty rakennuspohja

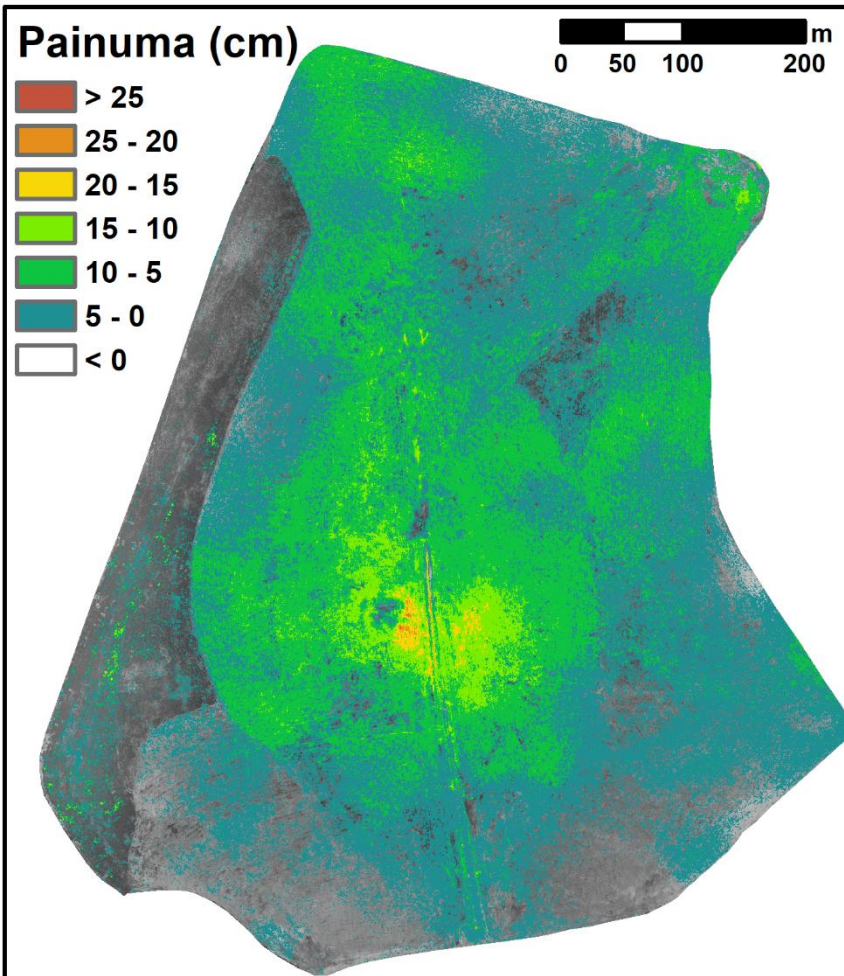
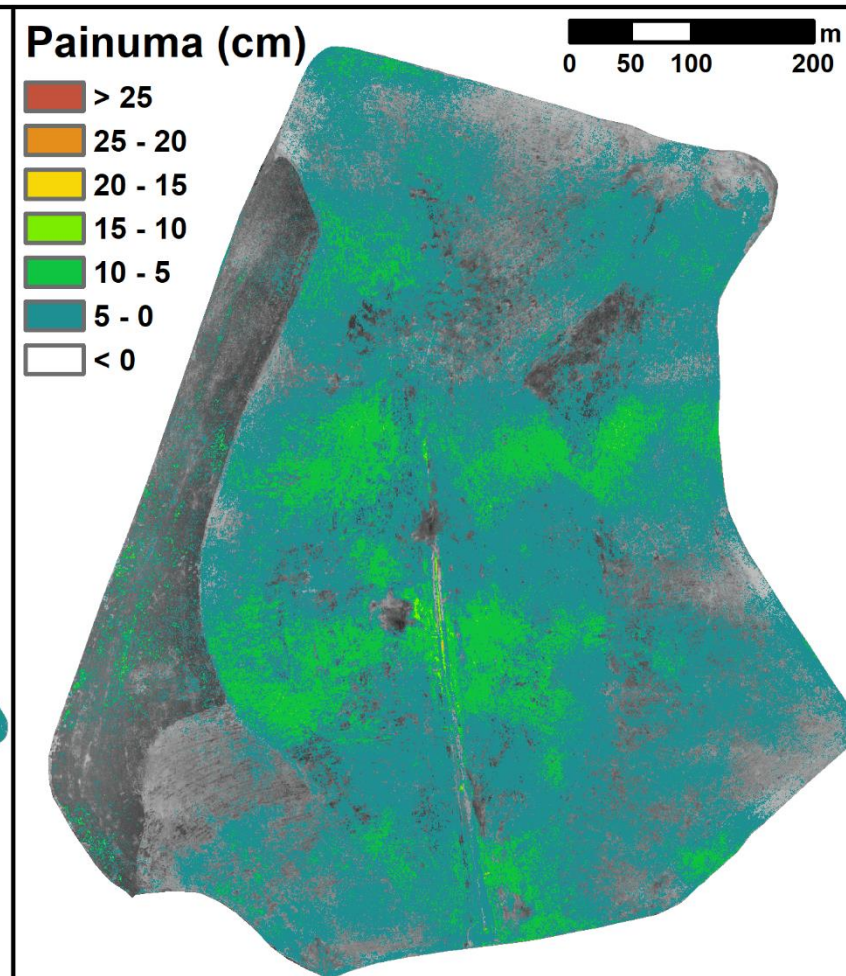
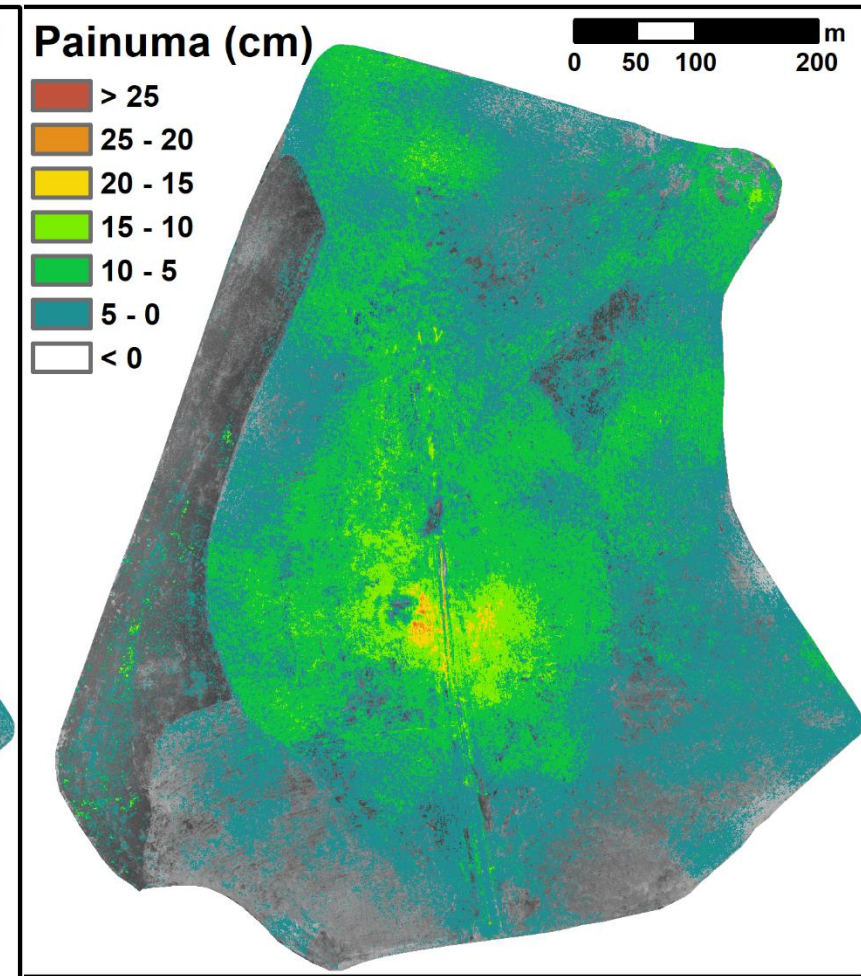
# Rikastushiekka-allas 1

28.09.2020–03.06.2021

03.06.2021–28.10.2021

28.09.2020–28.10.2021

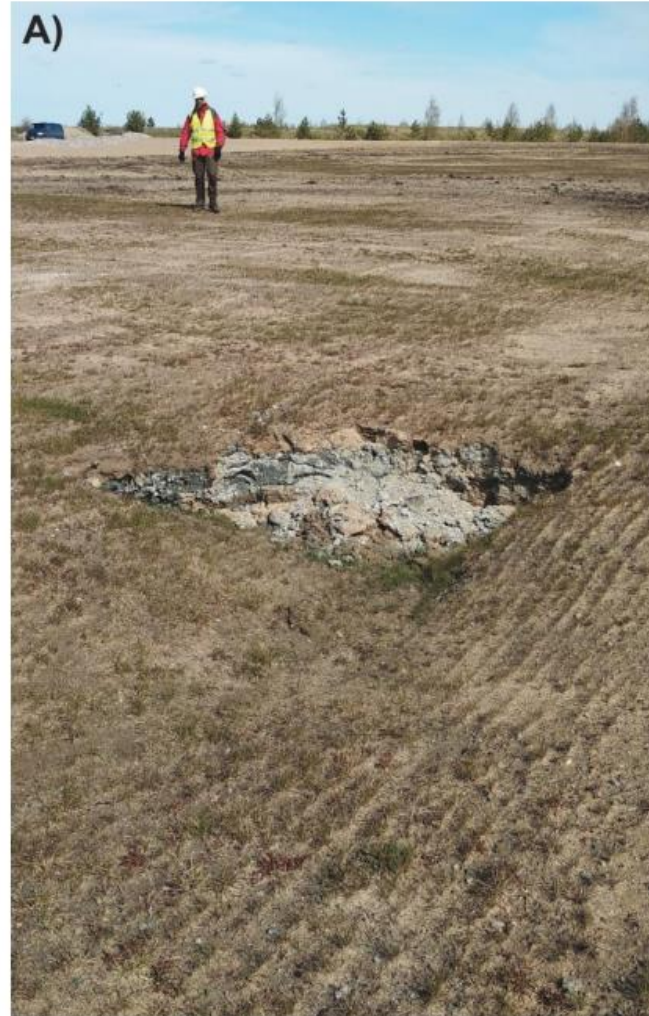
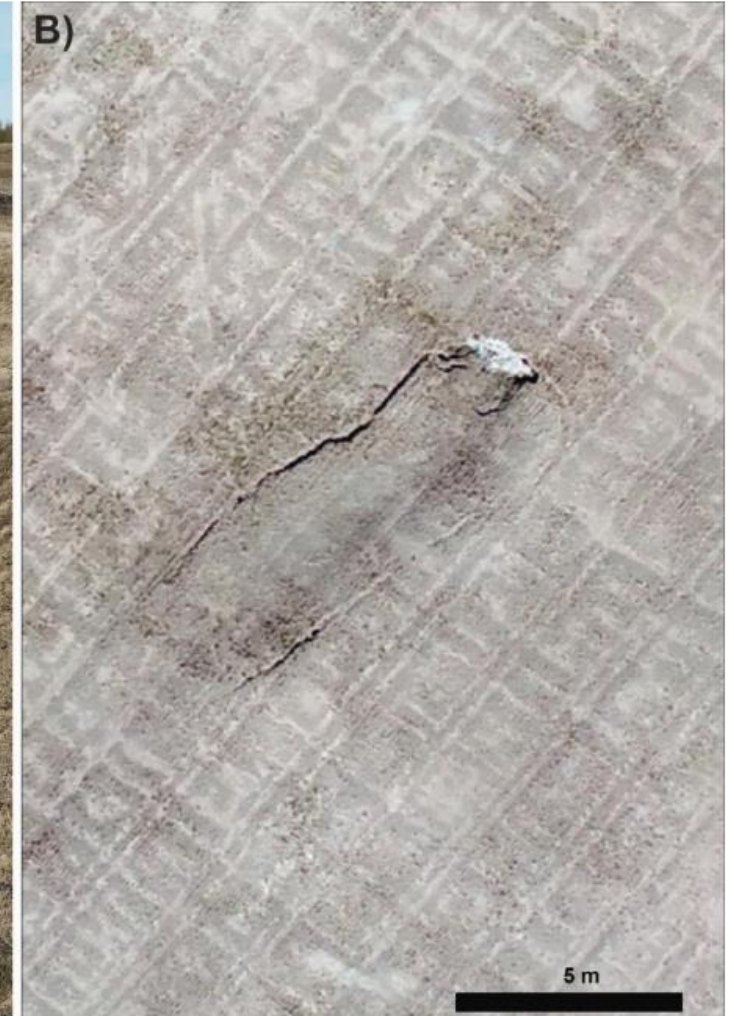
Vaurioita allas 2:n peittorakenteessa talven 2018-2019 jäljiltä.

Urakoitsija tehnyt korjaustoimia kesäsyksystä 2019

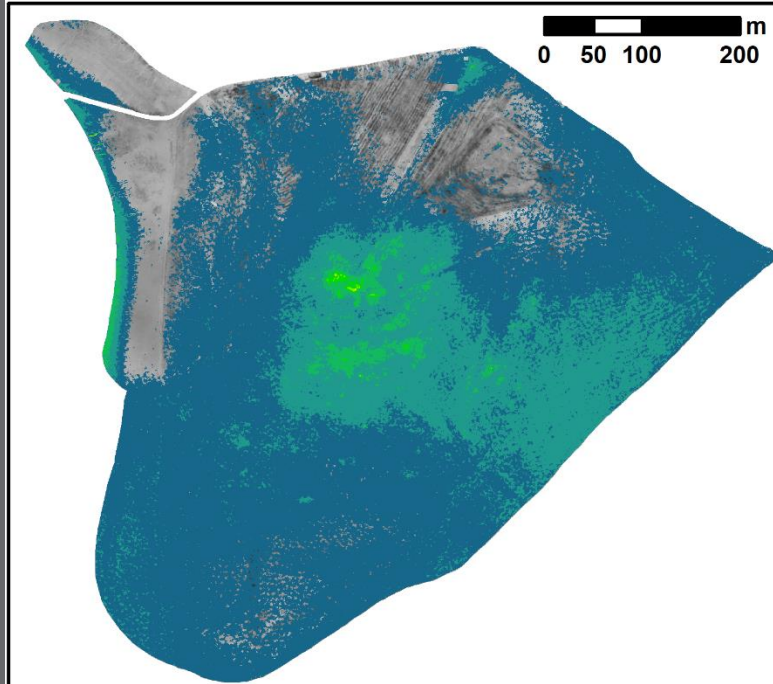
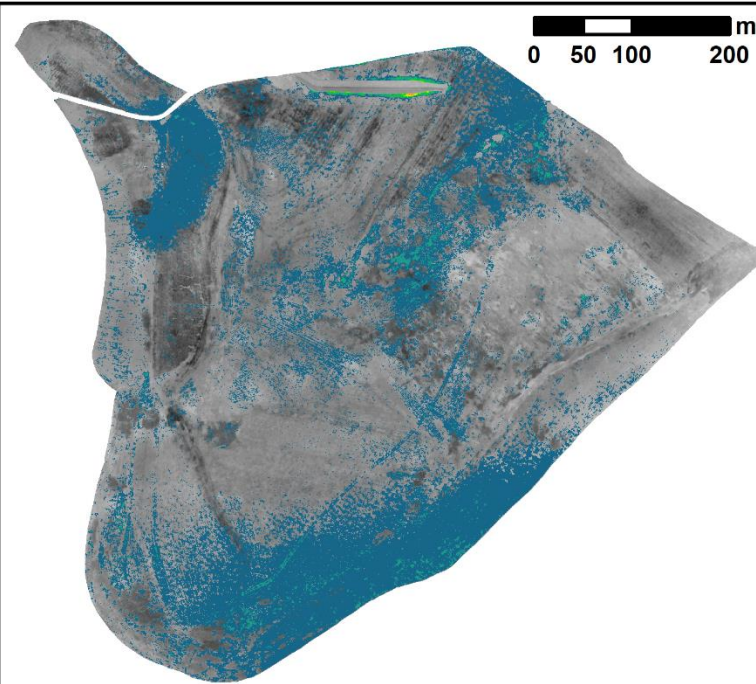
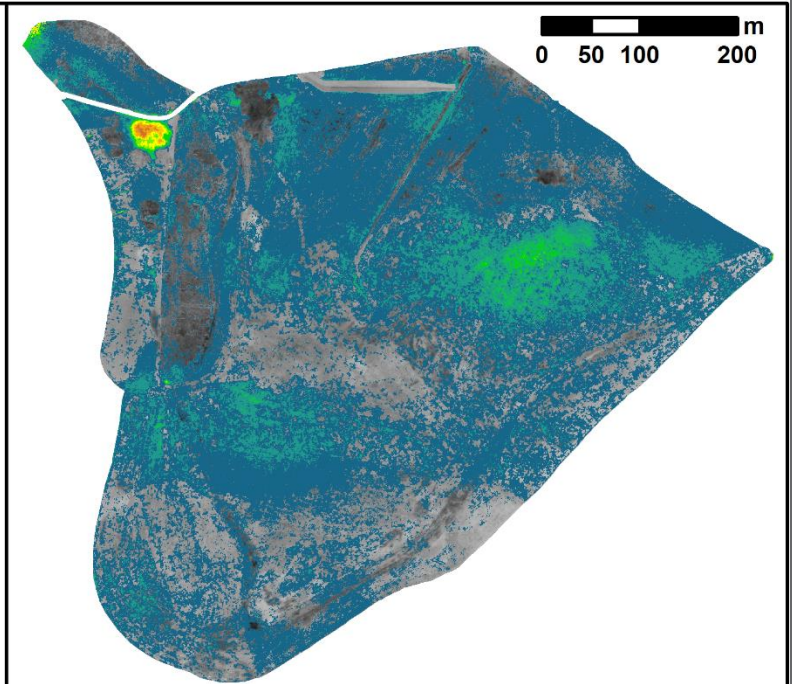
# Rikastushiekka-allas 2

19.11.2018–16.5.2019

16.05.2019–03.06.2020

03.06.2020–03.06.2021

Rikastushiekka-allas 2, 10/2017-9/2018, kasvukerroksen lisäämistä, kivien poistoa ja täydennyskylvöjä tehty myöhemminkin osalla alueesta
