LIFE02 ENV/FIN/329

**KUKKIA CIRCLET  
PILOT 2002 JA 2003  
TEKNINEN SEURANTA**

**SEURANNAN LOPPURAPORTTI  
2004**

19.1.2005

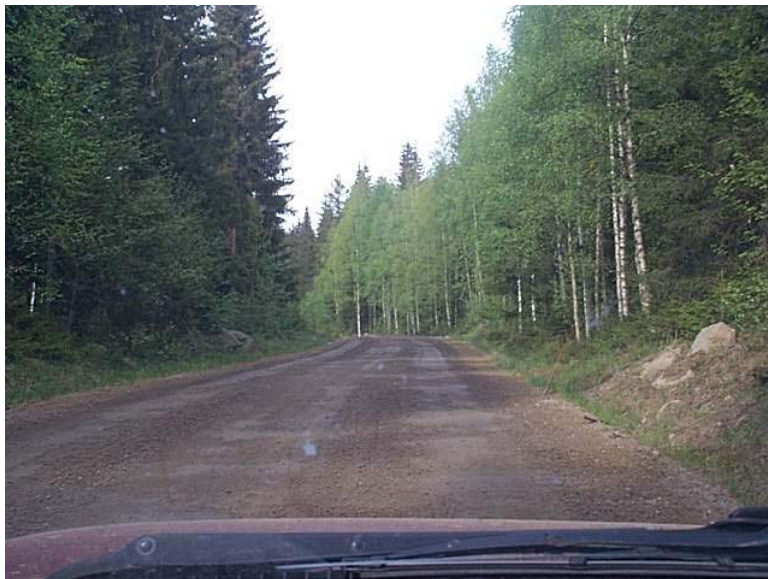
**Kuva 1. Peruskorjattava, routavaurioitunut tie keväällä 2002. Luopioinen.**

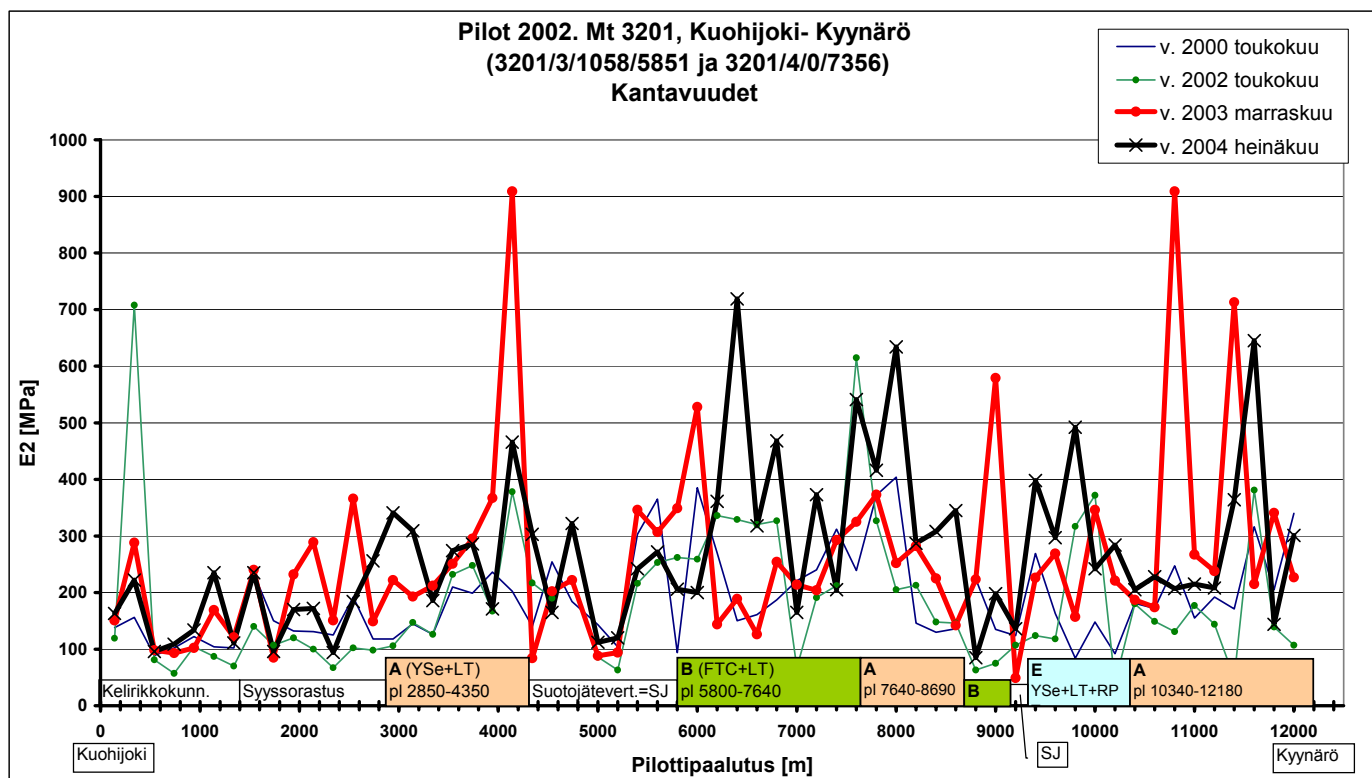
Kuva 2. Pilot 2002. Kantavuudet maantiellä Mt 3201 välillä Kuohijoki – Kyynärö.

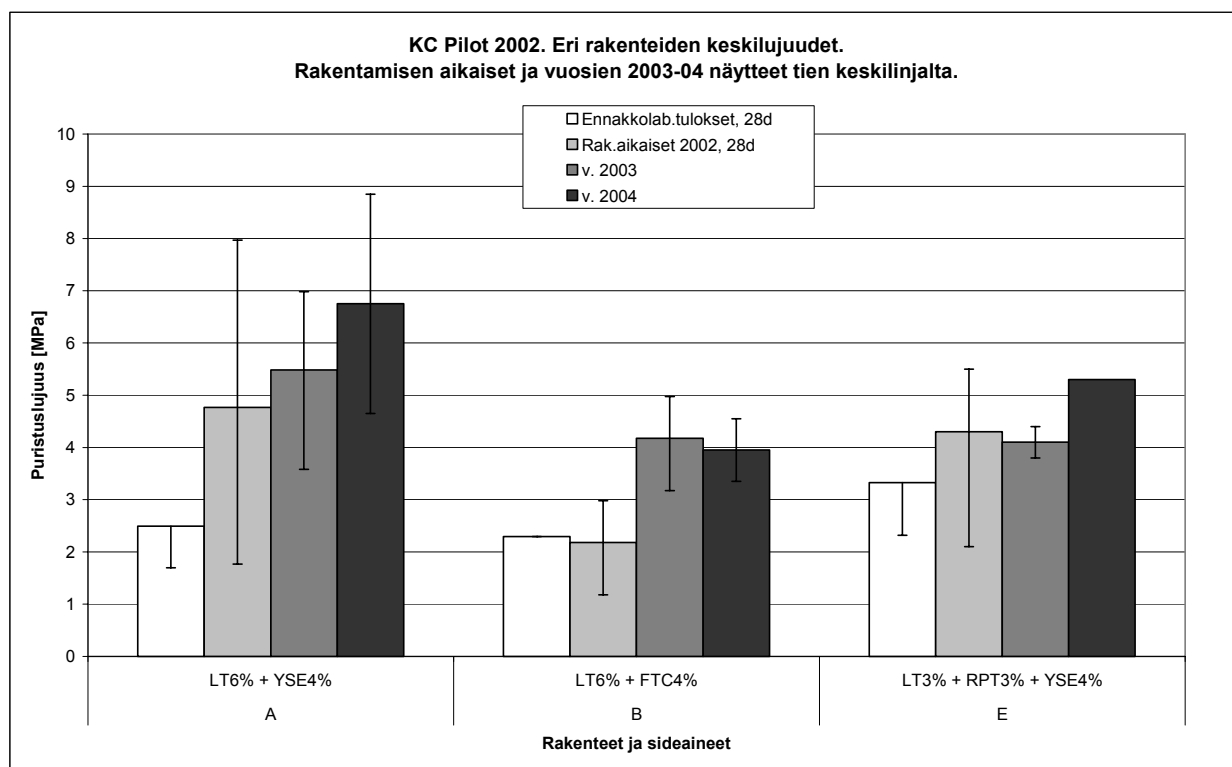
Kuvassa 3 ei ole havaittavissa laskusuuntaa eli rakenteet ovat ilmeisesti kunnossa ja toimivat suunnitellusti. Kuvassa 4 reunan matalampi lujuus ja tulosten hajonta viittaavat työnaikaisiin ongelmiin (esim. pohjamaan sekoittuminen, tiivistys).

**Kuva 3. Pilot 2002. Stabiloitujen osuuksien puristuslujuuksia, keskilinja.**

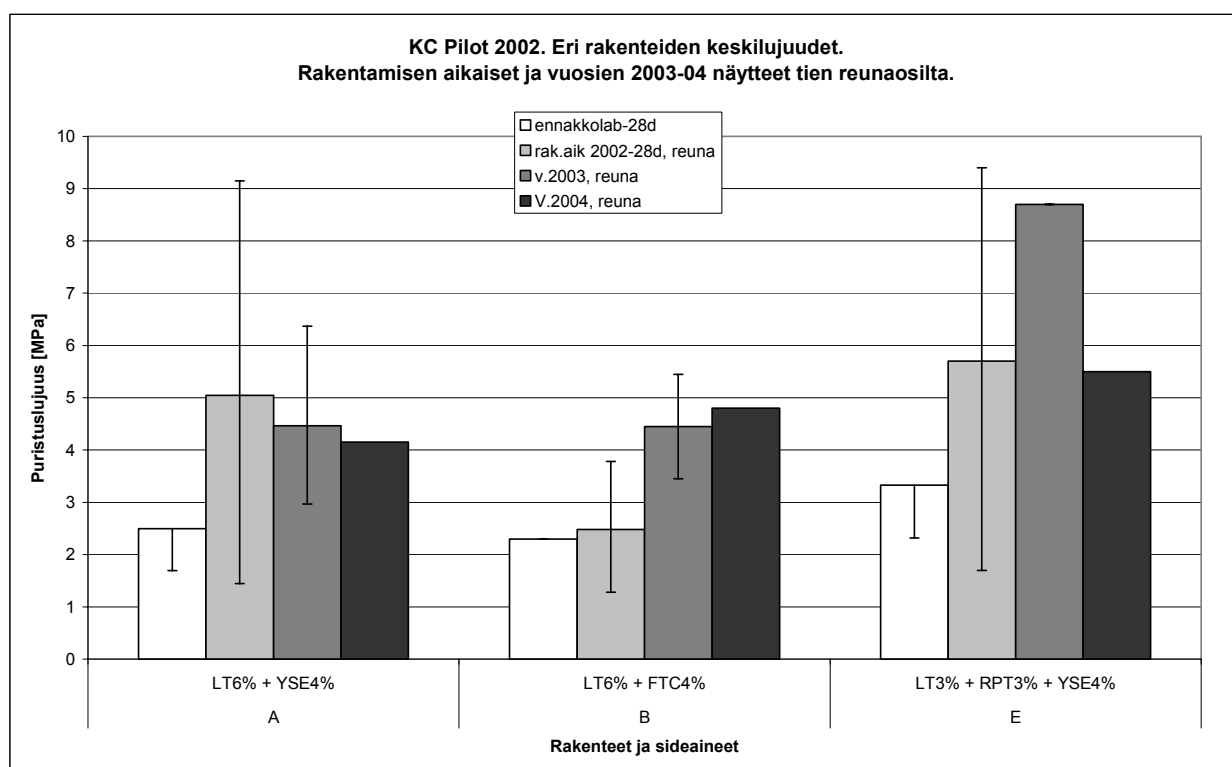
**Kuva 4. Pilot 2002. Stabiloitujen osuuksien puristuslujuuksia, tien reunaosa.**

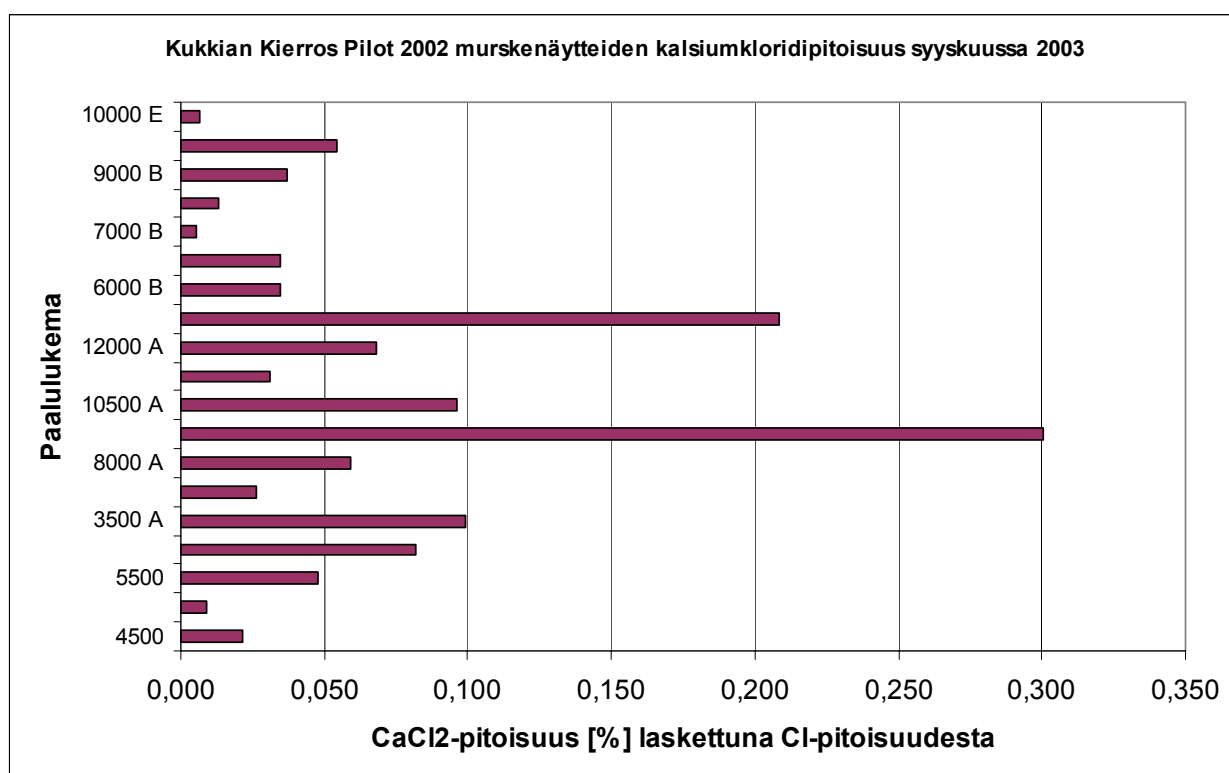
Osaan pintamursketta sekoitettiin tien viimeistelyvaiheessa kalkkirakeistettua kalsiumkloridipitoista suotojätettä. Tarkoituksena on testata, saadaanko tällaisella seoksella paremmin pölyämistä estävä, vähemmän suolausta vaativa ja tekniseltä kannalta kestävämpi pintakerrosrakenne (verrattuna perinteisiin materiaaleihin ja ratkaisuihin). 22.9.2003 otettiin pintakerroksesta näytteet, joista määritettiin kalsiumkloridipitoisuudet Kemira Oyj:n Kokkolan tehtaan kemian laboratoriossa. Suotojätettä sisältävän pintamurskeen tavoitteellinen kalsiumkloridipitoisuus syksyllä 2002 oli 0,6 % (rakeistettua suotojätettä 3 % murskeen massasta; rakeistetun suotojätteen kalsiumkloridipitoisuus n. 21 %). Syksyllä 2003 otettujen näytteiden kalsiumkloridipitoisuus vaihteli 0,004 – 0,314 % välillä (kuva 5).

**Kuva 5. Pilot 2002. Kalsiumkloridipitoisuus syksyllä 2003 otetuista pintamurskenäytteistä. Paalutus on työmaapaalutuksen mukaista.**

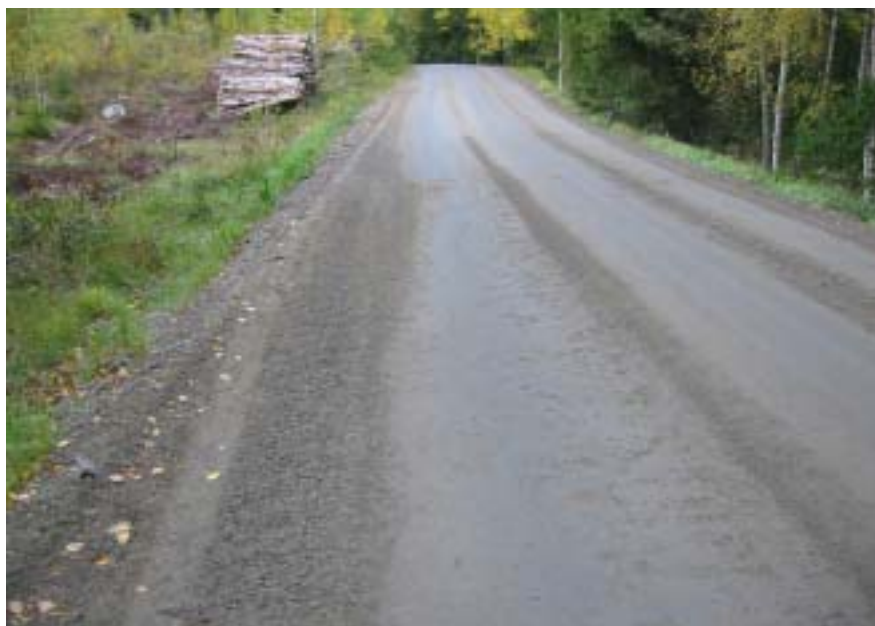
Näytteidenoton yhteydessä v. 2003 määritettiin kulutuskerroksen kerrospaksuudet. Kerrospaksuuksia määritettäessä havaittiin samalla, että joissakin paikoissa oli stabiloitu kerros näkyvässä eli kulutuskerroksen murske oli kulunut pois (kuva 6). Murske puuttui kuitenkin yleensä vain reunasta ja useimmiten tällainen kohta sijaitsi tien sisäkaarteessa. Murskekerroksen tavoitepaksuus oli 100 mm syksyllä 2002. Syksyllä 2003 murskekerroksen paksuudesta tehtiin lukuisia mittauksia eri paalulukemilta, ja tulokset vaihtelivat paljon keskiarvon ollessa n. 90 mm (reunat 70 mm ja keskilinja 100 mm). Vuonna 2004 oli tie höylätty noin viikkoa ennen kuntotarkastusta, joten paljaita kohtia ei ollut näkyvässä. Kerroksien paksuudet vaihtelivat keskiosalla 40-120 mm (ka 70 mm) ja reunoilla 20-90 mm (ka 70 mm).

**Kuva 6. Pilot 2002. Pintamurskekerroksen paksuuden vaihtelut syksyllä 2003.**

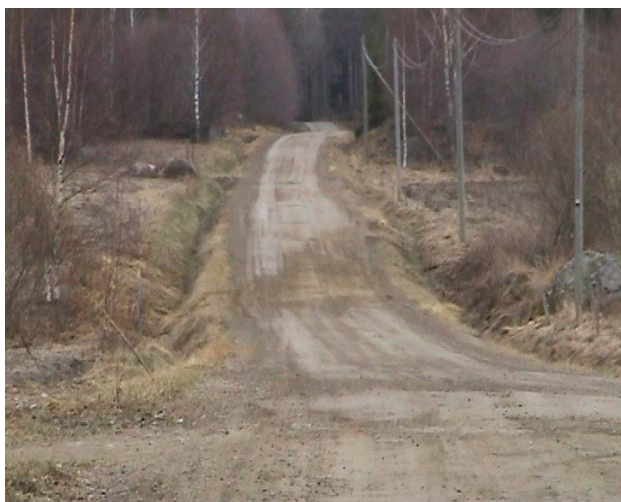
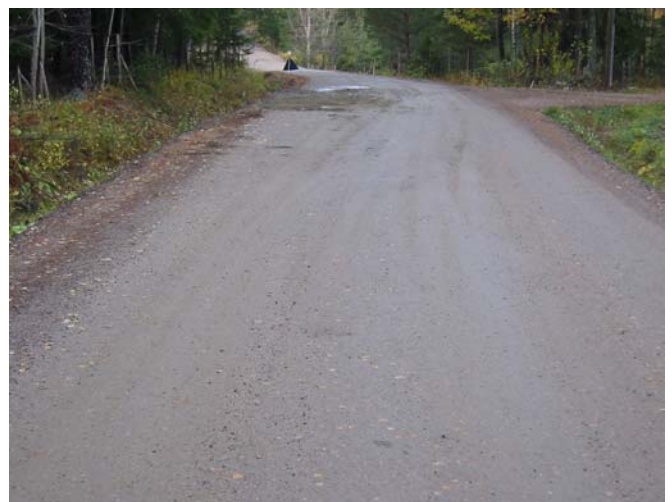
Kuvassa 8 on kunnostuksen jälkeen syksyllä 2003 otettu kuva samalta paalulta vastakkaisiin suuntiin. Tiehaaran kohdalla on kulutuskerros pehmentynyt ja pintaan on muodostunut kuoppa: murskeeseen oli sekoittunut vielä lujittumatonta kuitutuhkaa, joka oli kastuessaan aiheuttanut koko tien pinnan pehmenemisen tältä kohtaa (ks. Tekninen raportti 1/2003; luku 4: Yhteenveto kokemuksista ja arvio kehitystarpeista).

**Kuva 8. Pilot 2003. Pihtisalmentietä (Pt 13981), ennen kunnostusta keväällä 2003 ja kunnostuksen jälkeen syksyllä 2003. Kuvat on otettu samasta kohdasta päinvastaisiin suuntiin.**

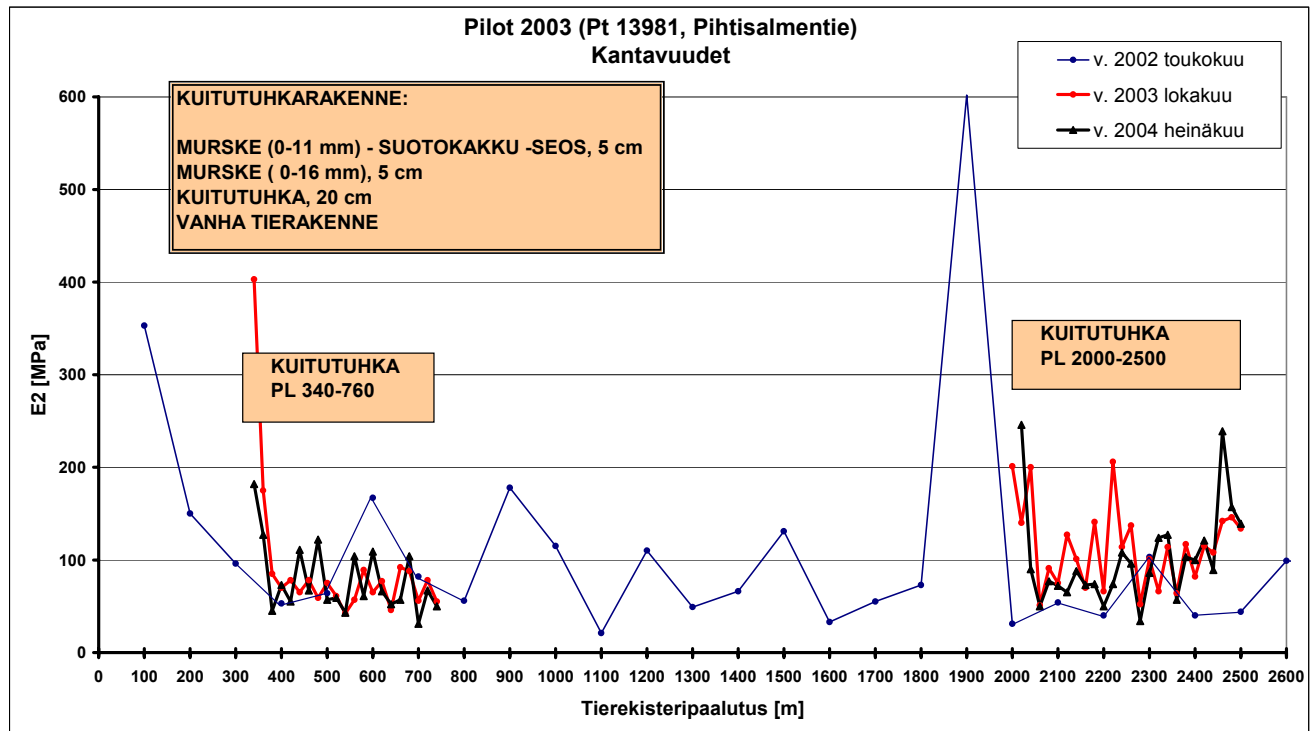
Kuva 9. Pilot 2003. Kantavuudet Pihtisalmen paikallistiellä Pt 13981.

Ensimmäisellä n. 400 m osuudella kantavuus on pysynyt keskimäärin samana kuin ennen rakentamista, ja jälkimmäisellä 500 m osuudella jopa parantunut selkeästi. Kantavuusmittaukset on kuitenkin tehty eri vuodenaikoina, joten niitä ei pysty suoraan vertailemaan keskenään. Kuitutuhkalla ei myöskään pyritä pelkästään kantavuuden parantamiseen vaan ratkaisu perustuu nimenomaan eristävään, erottavaan ja joustavaan kerrokseen, joka pienentää roudan tunkeutumissyvyyttä, estää kulutuskerroksen ja pohjamaan sekoittumisen sekä tasaa routaliikkeitä.

Ennen rakentamista tehdyssä kantavuusmittauksessa mittauspisteet ovat harvassa, joten siinä yksittäinen lujempi kohta korostuu.

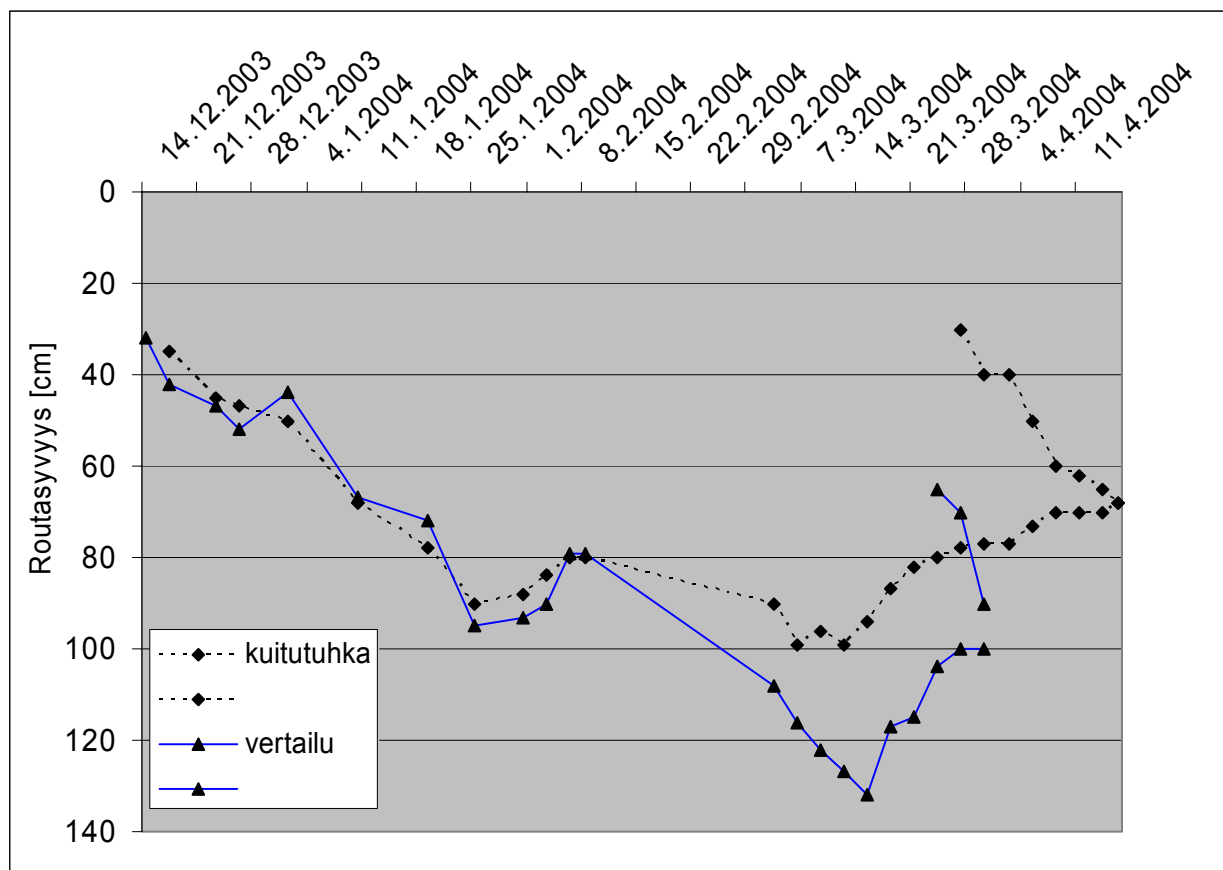
Helmikuun alkuun asti routa on edennyt kuitutuhka- ja vertailurakenteiden kohdalla samalla tavoin. Helmi-maaliskuun aikana roudan eteneminen on lähes pysähtynyt kuitutuhkalla, kun vertailurakenteessa routa on edennyt jopa 30 cm syvemmälle. Vertailuosuudella routaraja on pysynyt alempana ja routa sulanut noin 3 viikkoa ennen kuitutuhkaosuutta. Kuitutuhkan eristävyyssominaisuus siis sekä pienentää routasyvyyttä että hidastaa roudan sulamista erityisesti pinnasta käsin. Tulosten tulkinnassa on muistettava, että osuuksien pohjamaissa on saattanut olla eroavaisuuksia tai pohjavesi olla eri syvyydellä.

Kuva 12. Pilot 2003. Pihtisalmentie (Pt 13981). Routasyvyys kuitutuhka- ja vertailuosuuksilla talvella 2003-2004. Keväällä roudan sulaminen sekä ylä- että alapuolelta aiheuttaa muutamaksi viikoksi kaksi ”routarajaa”. Kuitutuhkarakenne 200 mm, kulutuskerros 100 mm.

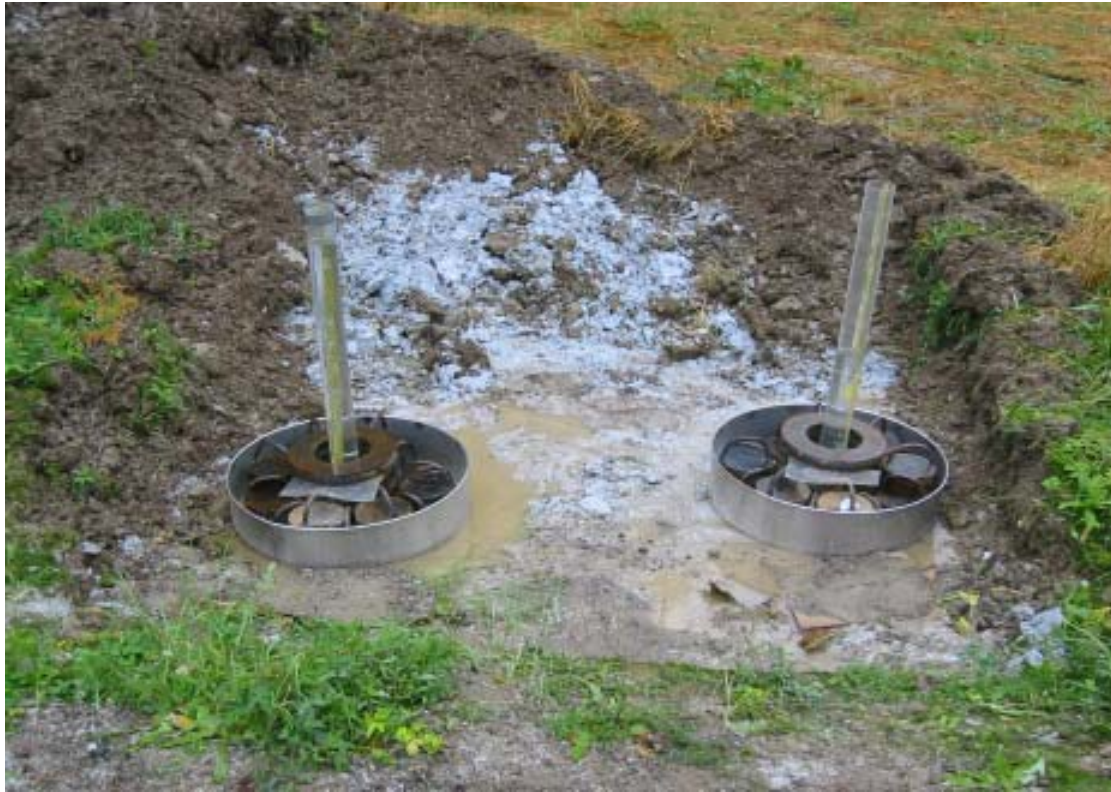
**Kuva 15. Pilot 2003. Pihtisalmentie (Pt 13981). Luiskasuojarakenteen infiltrimetrimittaukset syyskuussa 2004.**

Infiltratrimittausten perusteella kuitusavikerros ei täytä suojausrakenteelle asetettuja vaatimuksia; mitattu  $k \sim 10^{-7}$  m/s, kun tavoitteena oli  $k < 10^{-9}$  m/s. Rakenteen tiivistys on todennäköisesti ollut riittämätön ja lisäksi kuitusavikerroksen peittokerros on ollut liian ohut, joten pitkän aikavälin tiivistymistä edistävä kuormitus on ollut riittämätön. Tarvitaan kuitenkin myös muita parametreja (mm. tilavuusmassat ennen/jälkeen, kallion sijainti rakenteen kohdalla) ennen kuin voidaan tehdä tarkempia johtopäätöksiä kuitutuhkan soveltuvuudesta suojausrakenteeksi. Tulevissa kohteissa voitaisiin käyttää esim. lysimetriä tiiviyden arvioinnissa.

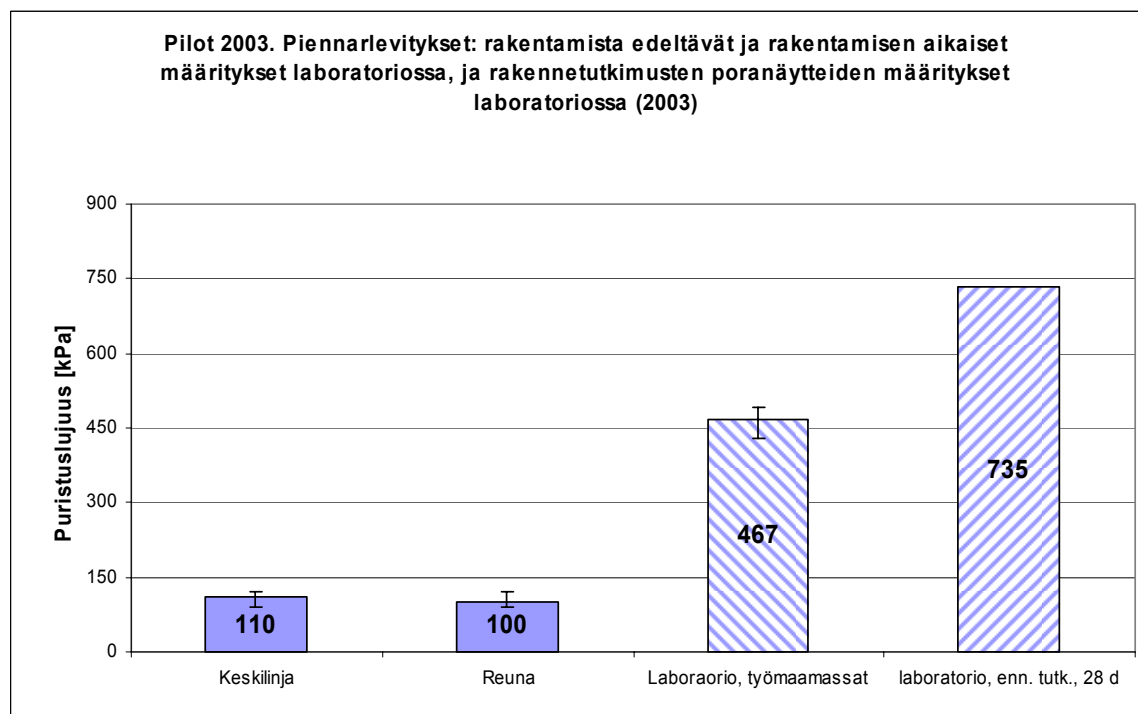
**Kuva 20. Piennarlevennyksen seuranta 2003. Seoksissa käytetty kahta kuitusavireseptiä (kts. kohta 3.2).**

Piennarlevennyksestä ei ole otettu seurantanäytteitä kuin kerran rakentamisen jälkeen. Sekä rakenteen keskeltä että reunoilta otettujen poranäytteiden lujuudet ovat jääneet selvästi pienemmiksi kuin laboratoriossa tehtyjen koekappaleiden lujuudet. Tähän on syynä mm. liian kevyeksi jäänyt tiivistäminen.
