# Valtatien 2 parantaminen Friitalan eritasoliittymän ja Korven eritasoliittymän välillä

## Tiesuunnitelman tieturvallisuusarviointi (TTA)

### ARVIOINTIRAPORTTI

Tammikuu 2022

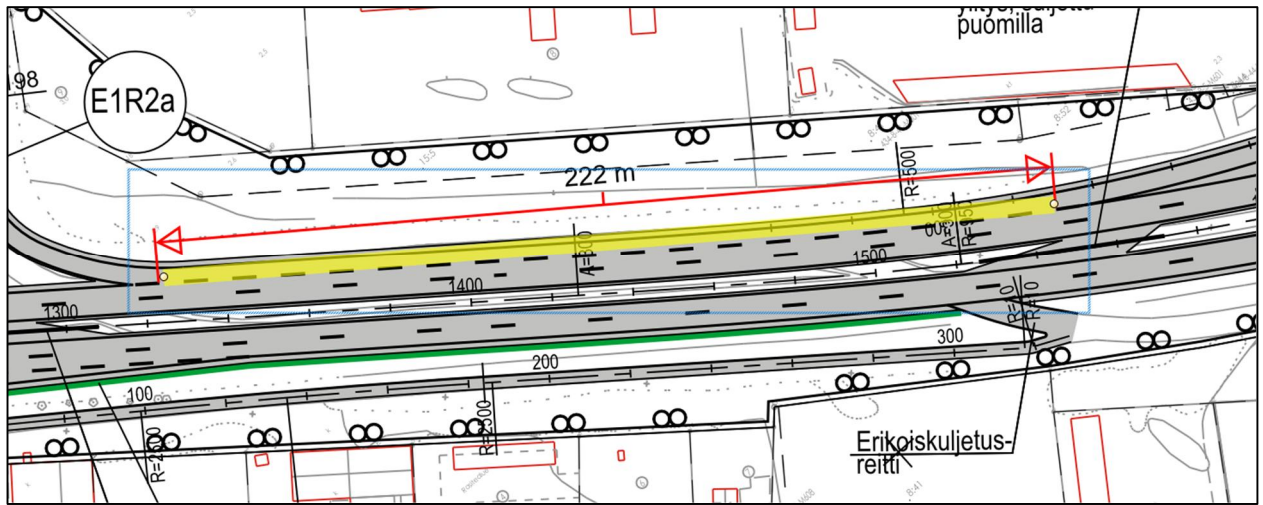
### **B1. Vt 2 plv. 1325-1545, sekoittumisalueen pituus**

**ARVIOINTI:** E1 Korven eritasoliittymän rampin R2a ja E2 Laanin ETL:n rampin R4 välinen sekoittumisalue, ts. ramppien nokkapisteiden välinen etäisyys on noin 220 m pitkä. Liikennemäärät tai toimivuustarkastelun tulokset eivät ole arvioijan tiedossa, mutta mitoitus on alimittainen esim. Pääväylät kaupunkialueilla-ohjeen vaateeseen  $\geq 400$  m nähden (60 km/h:llä, ja  $\geq 450$  m, kun 80 km/h). Toisaalta mitoituksen reunaehdot nykyisten eritasoliittymien välissä ovat tiukat ja tiedossa on vastaavia väyliä, joissa samanpituisen sekoittumisalue toimii ainakin tyydyttävästi.

**KEHITTÄMISEHDOTUS:** Varmistetaan toimivuustarkasteluilla sekoittumisalueen riittävästä toimivuudesta. Tarvittaessa pohditaan mahdollisuuksia tilanteen lieväänkin parantamisen.

Sekoittumiskaista on nykyisen kaltainen ratkaisu. E2 Laanin eritasoliittymän ramppien muotoilun ja lisäkaistojen suunnittelun takia nykyinen sekoittumiskaista (237m) lyhentyynyt 222 metriin.

Hankkeen yhteydessä on tehty toimivuustarkastelut ja liittymässä ei tarkastelujen perusteella ole toimivuuden kannalta ongelmia.

*Asiat on käyty läpi Väyläviraston ja ELY-keskuksen kanssa erillisissä kokouksissa ja sekoittumiskaistan pituus on hyväksytty.*

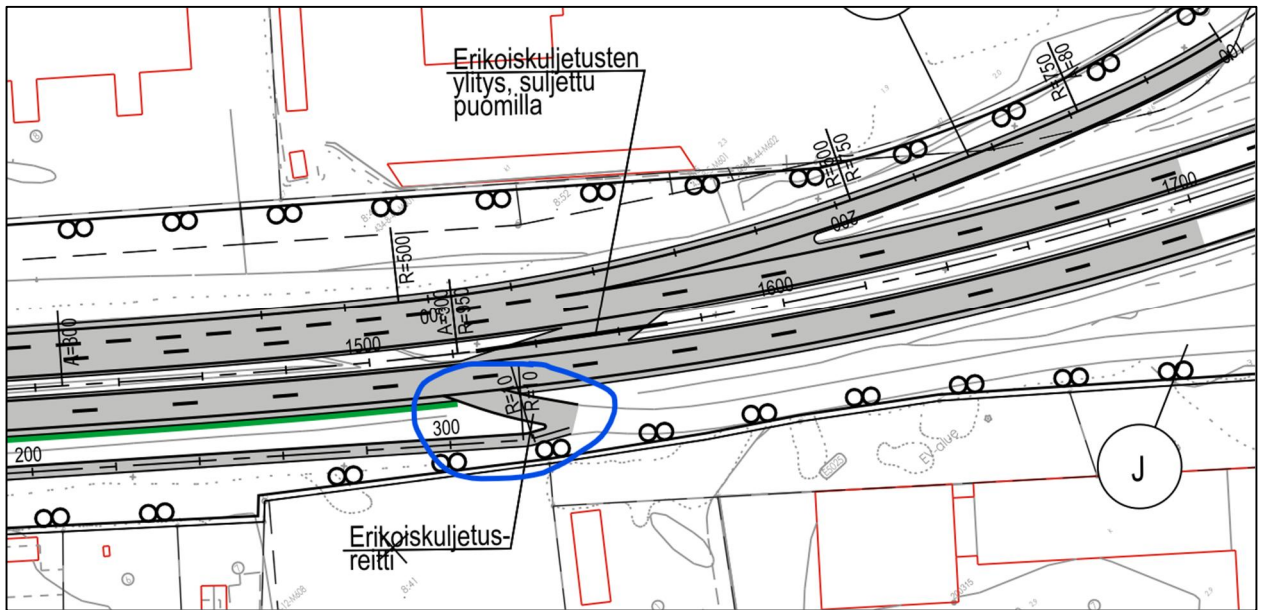
## **B2. Vt 2 pl. 1520, erikureitin erkaneminen ja liittyminen J-väylään: puomi- ja tilakysymys**

- Valtatien keskikaistan aukossa on eriku-puomi, mutta reuna-aukossa ei: Autoilija voi tahallisesti ajaa eriku-reitille, josta aiheutuu peräänajoriski valtatiellä ja jkpp-onnettomuusriski jkpp-tiellä. Lisäksi onko vaara, että J3-J -reitit pyöräilijä ohjautuu tahattomasti leveää "pääväylää" valtatie ajoradalle, vieläpä melko täydellisen näkemäesteen (melukaide h = 2,2 m) takaa autoilijan eteen?
- Melukaide ulottuu aivan suhteellisen jyrkkään eriku-erkanemiseen asti: Mahtuuko eriku kääntymään ongelmitta, lasti voi olla 7 m leveä??

- Puomi estäisi em. virheelliset ja riskialttiit ajosuoritukset. Lisäksi harkintaan pyöräilijöiden ohjaaminen tasossa olevalla reunakivellä, liikennemerkeillä ja/tai ajoratamerkinnoilla oikealle reitille (J3-väylälle).
- Tarkistetaan eriku-kääntymisen ajouratarkastelulla ja tarvittaessa lyhennetään melukaide, tai siirretään sen päätä etämmälle valtatiestä.

Kyseinen erikoiskuljetusreitti on nykyisen kaltainen ratkaisu. Lisätään liittymiskohtaan puomi. Melukaide voi tarvittaessa lyhentää.

*Lisätään liittymään puomi. Tutkitaan liittymä eriku-ajourilla (7x7x40). Lyhennetään tarvittaessa melukaidetta tai käännetään melukaide sivuun.*

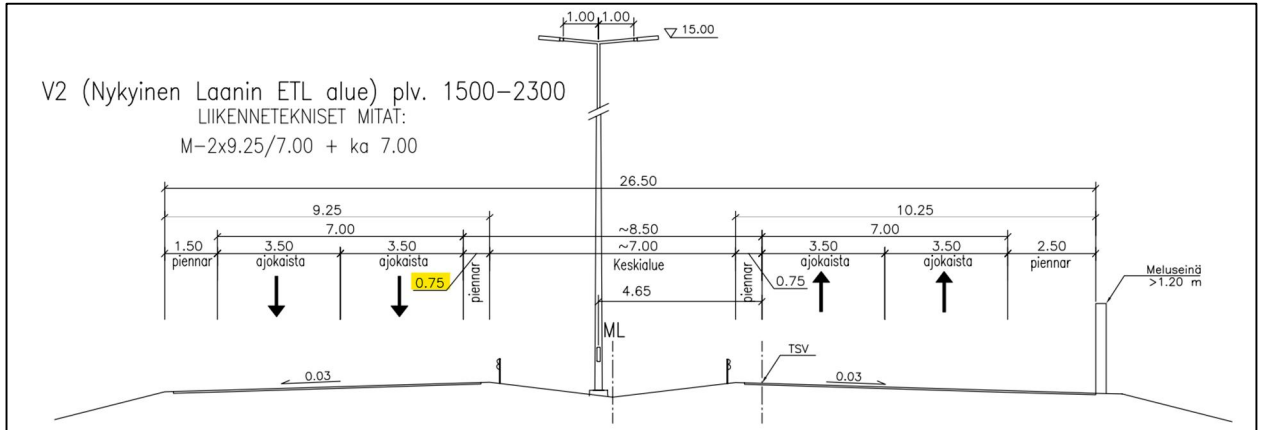
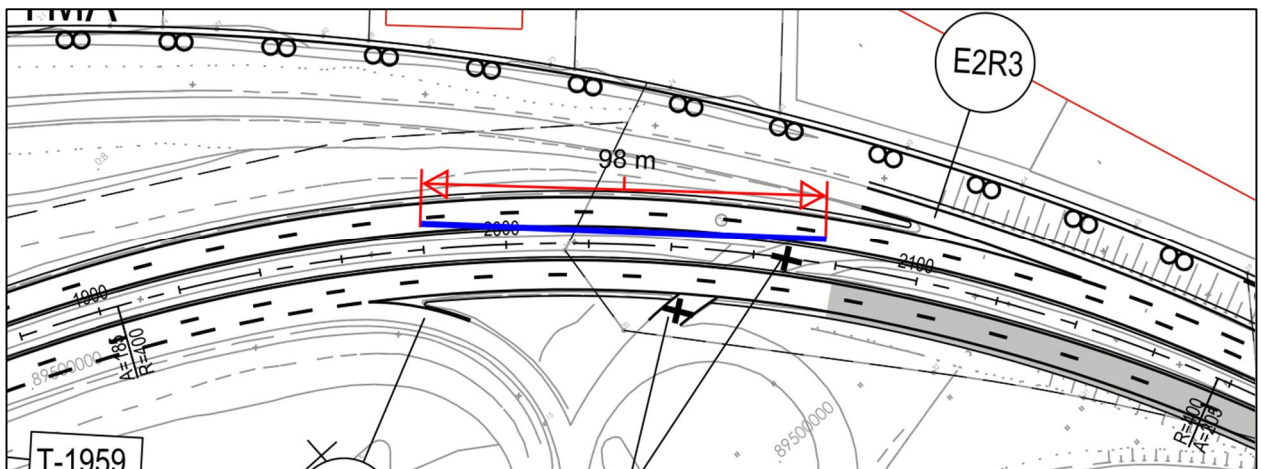
**B3. Vt 2 plv. 1900-2180, keskikaistan kaitteen muodostama näkemäeste**

ARVIOINTI: Keskikaistalla oleva keskikaide voi muodostaa kriittisen näkemäesteen ulkokaarten puolella sisempää ajokaistaa ajaville, tässä tapauksessa Mäntyluodon suuntaan. Keskikaidetien normaalimitoituksessa 80 km/h:n mitoitussnopeudella pysähtymisnäkemän tulisi olla hyvällä laatu- tutasolla vähintään 160 m ja asetuksen vähimmäisarvo on 120 m (taajamassa välttävä 105 m).

Todettiin, että tarkastelujaksolla käytetyllä kaarresäteellä R = 400 m ko. pysähtymisnäkemä ulko- kaarten sisemmällä ajokaistalla on laskennallisesti noin 98 m, jolloin vähimmäisarvon saavutta- miseksi tulisi joko a) siirtää kaidetta hieman etäämmälle ajoradasta (noin ≥ 0,45 m), tai b) alentaa nopeusrajoitus 70 km/h:iin, jolloin pysähtymisnäkemä ylittäisi tyydyttävän laatutason rajan 95 m, tai c) erityisin perustein hyväksyä suunnitelman hieman alle välttävän oleva näkemäpituus.

KEHITTÄMISEHDOTUS: Harkitaan millä ratkaisulla näkemäpituus katsotaan riittäväksi.

Hankkeen aikana pysähtymisnäkemä käsitelty erillisessä geometrioiden käsittelykokouksessa Väyläviraston ja ELY-keskuksen kanssa. Hankkeen aikana Väyläviraston kanssa on sovittu, että ko. kohdassa sallitaan 70km/h arvot täyttävä pysähtymisnäkemä. Suunnitelmassa kyseiselle kohdalle ei ole osoitettu toimenpiteitä eli kyseessä on nykyinen tilanne.

*Väyläviraston ja ELY-keskuksen kanssa on pidetty geometria ratkaisusta erilliset kokoukset, jossa on päätetty, että keskialueen tiekaidetta ei lähdetä siirtämään, koska kyseessä on nykyinen valtatien geometria.*

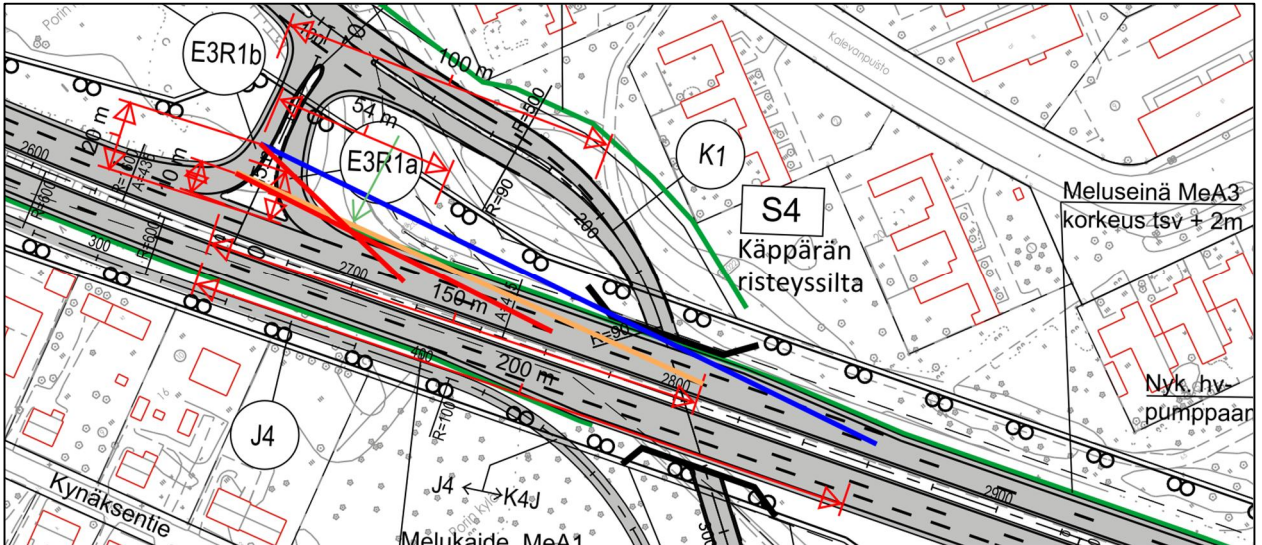
**B4. Vt2 pl 2660 rampin E3R1 lohenpyrstöliittymä, liittymisnäkemä**

ARVIOINTI: Meluseinä MeA3 (h = 2 m) rajoittaa rampilta E3R1b saapuvan liittymiskohdan näkemää valtatieta lähestyvien suuntaan: Näkemäpisteen etäisyyden valtatiestä Ls ollessa taajaman minimiarvo 10 m, on näkemäpituus vain noin 54 m ja maaseudun hyvällä arvolla vain noin 100 m, kun ohjevaatimus on 200 m (poikkeuksellisesti 150 m). Taajaman tavoitearvolla 15 m meluseinän rajaama näkemä on noin 70 m. Mittaukset kuvassa ovat karkeita likiarvoja, ja pahoittelen pikakuvan sekavuutta. Punaiset näkemäviivat kuvaavat tilannetta esitetyn meluseinän kanssa.

KEHITTÄMISEHDOTUS: Pidennetään liittymiskohdan näkemä riittäväksi joko lyhentämällä meluseinää tai kääntämällä sen päätä kadun K1 suuntaan, missä voidaan osin hyödyntää nykyistä rampipohjaa. Oranssi näkemäviiva kuvaa ohjeen minimivaadetta: Ls = 10 m => Näkemä on 150 m. Sininen viiva kuvaa parasta ohjevarvohdistelmää: Ls = 20 m => Näkemä on 200 m. Tavoiteltava hyvän laatutason tilanne voisi mahdollisesti olla Ls = 15 m ja näkemäpituus 200 m.

Lyhennetään meluseinää Me3A (tsv+2m) noin 20m liittymisnäkemän ohjeen minimivaadetta vastaavaksi. kts. kohta B5.

Lyhennetään meluseinää noin 20m. Kts. myös kohta 5B.

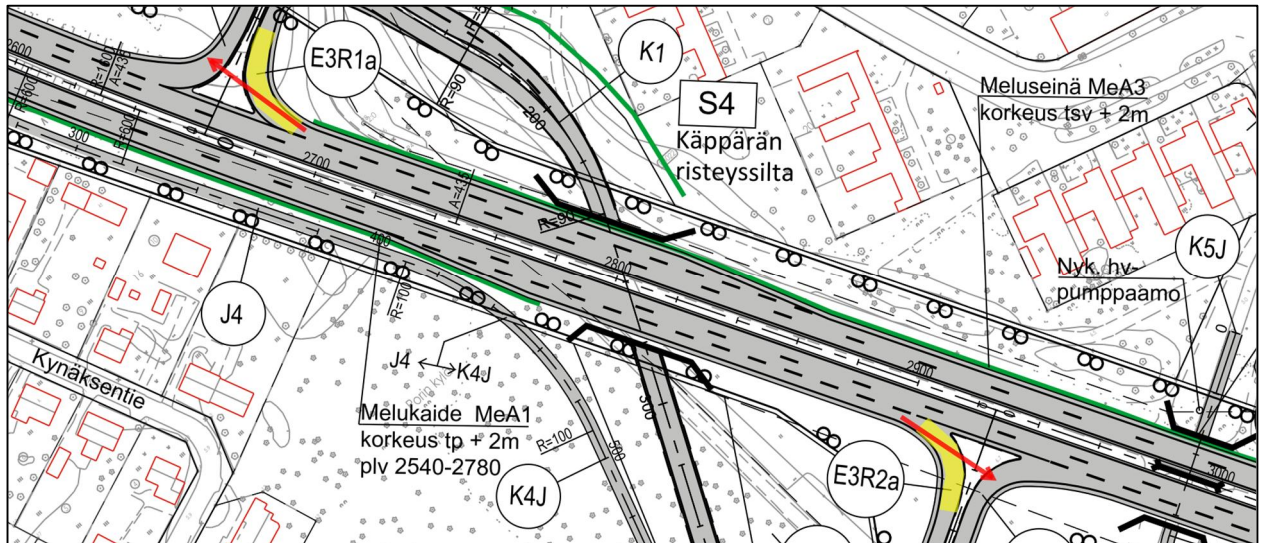
### **B5. Vt2 E3 pl. 2660 ja pl. 2930, ramppien R1 ja R2 lohenpyrstöliittymien tiukka mitoitus**

**ARVIOINTI:** Suuntaisliittymä sinänsä on hyvä, kokonaisturvallinen ratkaisu, mutta erkanevien lohenpyrstöramppien E3R1 ja R3 muista lohenpyrstöistä tilanpuutesyistä poikkeava tiukka vaaka-geometria voi tulla yllätyksenä autoilijoille, etenkin liukkaalla kelillä, ja koska järjestely on osin meluesteen katveessa.

Yleisin onnettomuustyyppi (45 %) suuntaisliittymissä onkin yleensä ollut suistuminen. Loivan kuperan taitteen ( $S = 10\,000$ ) takana oleva R2 hahmottuu autoilijalle hieman myöhemmin kuin koveran taitteen ( $S = 6000$ ) takana oleva R1. Riski liian korkeaan tilannenopeuteen kasvaa, samoin suistumisriski tiukassa kaarteessa, mahdollisesti liittyvää ramppia ajavan kylkeen.

Meluesteen pään lähellä erkanevan autoilijan pysähtymisnäkemäpituus näyttäisi olevan alle ohjeen vähimmäisarvon 55 m (50 km/h), eikä ehkä täytyä taajaman välttävää arvoakaan 45 m.

**KEHITTÄMISEHDOTUS:** Ramppien suunnittelussa tavoitteena on, että autoilija voi ennakoida näkemästään rampin geometriasta ajonopeuden muutosalueet ja sopeuttaa tilannenopeutensa niiden perusteella. Ennakointia voisi tehostaa parantamalla lohenpyrstöliittymän ja etenkin sen tiukkuuden riittävän aikaista hahmottumista. Tämä voisi tapahtua tiukan kaarteeseen ulkoreunan rajaamista matalalla tiekaiteella ja/tai esim. myötäävien pollarien rivillä. Joka tapauksessa suistumisriskiä voisi pienentää tehostetulla talvikunnossapidolla. Yksi tarvittaessa harkittava lisäkeino voisi olla erkanemiskaistan pidentäminen (lisämatkaa hidastamiselle ja mahdollisessa ruuhkassa jonottamisellekin), mihin R1:n puolella näyttäisi olevan hyvin tilaa.

Suuntaisliittymäramppien mitoituksessa käytetty perusverkon eritasoliittymä- ohjetta. Hankkeen aikana ramppien mitoitusta on käsitelty erillisessä eritasoliittymien geometrioiden käsittelykokouksessa Väyläviraston ja ELY-keskuksen kanssa ja kyseinen mitoitus hyväksytty voimassa olevan asemakaavan/tilanpuutteen takia. Liittymiskaistojen pituutta on lisätty 20m ohjeen mitoitukseen nähden.

E3R1a- liittymän pysähtymisnäkemän parantamiseksi vähimmäisarvon mukaiseksi lyhennetään meluseinää MeA3 (tsv+2m) n. 20m.

*Lyhennetään meluseinää noin 20m. Vaikutus meluarvoihin on todennäköisesti hyvin vähäinen ja toisaalta liikenneturvallisuus on merkittävin asia.*

*Lohenpyrstöihin ei esitetä kaiteita tai tienviittoja tms, koska olisivat toiseen suuntaan näkemäesteenä.*

*Rakennussuunnitelma vaiheessa kiinnitetään erityistä huomiota ko. asiaan ja pohditaan löytyisikö suistumisriskille muuta ratkaisua.*

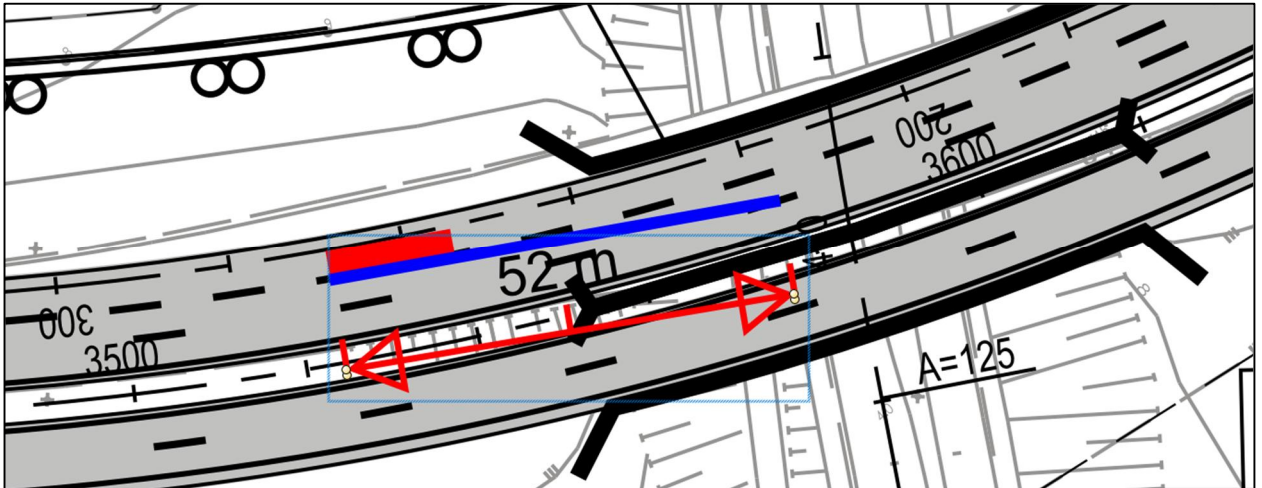
### **B6. vt2 plv. 3440 – 3650, näkemien riittävyys?**

ARVIOINTI: Miltei vastava ulkokaarten sisemmän ajokaistan pysähtymisnäkemätilanne kuin havainnossa B3 (+ tässä sillankaiteet), tässä kaarresäde on hieman suurempi,  $R = 407$  m.

Lisäksi sisäkaarten liittymiskaistan kohdalla herää kysymys näkeekö etenkin pitkän raskaan ajoneuvon kuljettaja peilistä riittävän kauas taakse voidakseen turvallisesti liittyä suoraan jatkuvalle ajokaistalle. Karkean arvion mukaan kuvan tilanteessa peilinäkemäpituus olisi noin 50 m.

KEHITTÄMISEHDOTUS: Pysähtymisnäkemästä samat ajatukset kuin kohdassa B3.

Pohditaan, onko sisäkaarteissa peilistä viereiselle kaistalle riittävä. Tosin tilanteen parantamiseen ei taida helposti löytyä muuta kuin nopeusrajoituksen alentaminen?

Pysähtymisnäkemä vrt. havainnot B3 ja B10.

Liittymisnäkemän parantamiseen ei ole geometrasta ratkaisua. Geometria on nykyisen valtatie mukainen.

*Valtatie geometria on nykyinen. Liityntänäkemästä ei ole olemassa erillistä ohjetta. Linja-autopysäkit-ohje: voidaanko soveltaa siinä esitettyä pysäkillä lähtevän linja-auton näkemävaatimuksia? Toisaalta tässä tapauksessa linja-auto on pysähdyksissä ja liikkeelle lähdessä, joten tilanne ei ole ihan vastaava.*

*Pohditaan nopeusrajoituksen säilyttämistä 70km/h koska kyseessä on kaupunkitiejakso?*

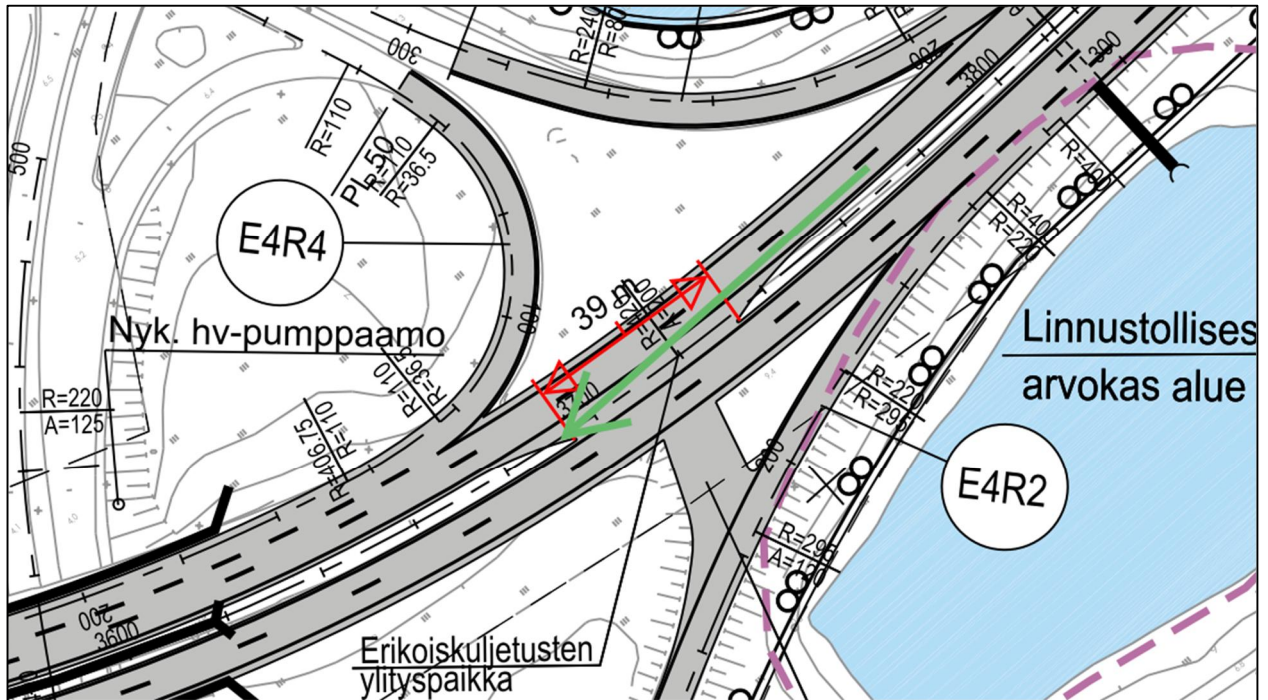
### **B7. Vt2 pl. 3700, ohjautuminen vastatulevien ajoradalle eriku-aukosta?**

**ARVIOINTI:** Keskikaistan eriku-aukosta puuttuu puomimerkintä, vaikka aukko on poikkeuksellisen pitkä (noin 40 m) ja sijaitsee kaarteessa, jolloin se on ”ottava” ajosuunnassa pohjoiseen. Merkittävä vaaratilanne voi syntyä myös, jos autoilija tahallisesti päättää tehdä U-käännöksen aukon avulla.

**KEHITTÄMISEHDOTUS:** Puomijärjestelyjen lisääminen suunnitelmaan kuten on eriku-aukoissa pl. 1280 ja pl. 1550.

E4R3 lohenpyrstön kohdalta kulkee myös hälytysajoneuvot E8 Ruutukuopan eritasoliittymän ollessa veden vallassa (eli ns. hätäreitti). Ratkaisuna lienee paras yliajettavat sulkupylväät tässä kohdassa.

*Lisätään yliajettavat sulkupylväät keskialueelle.*

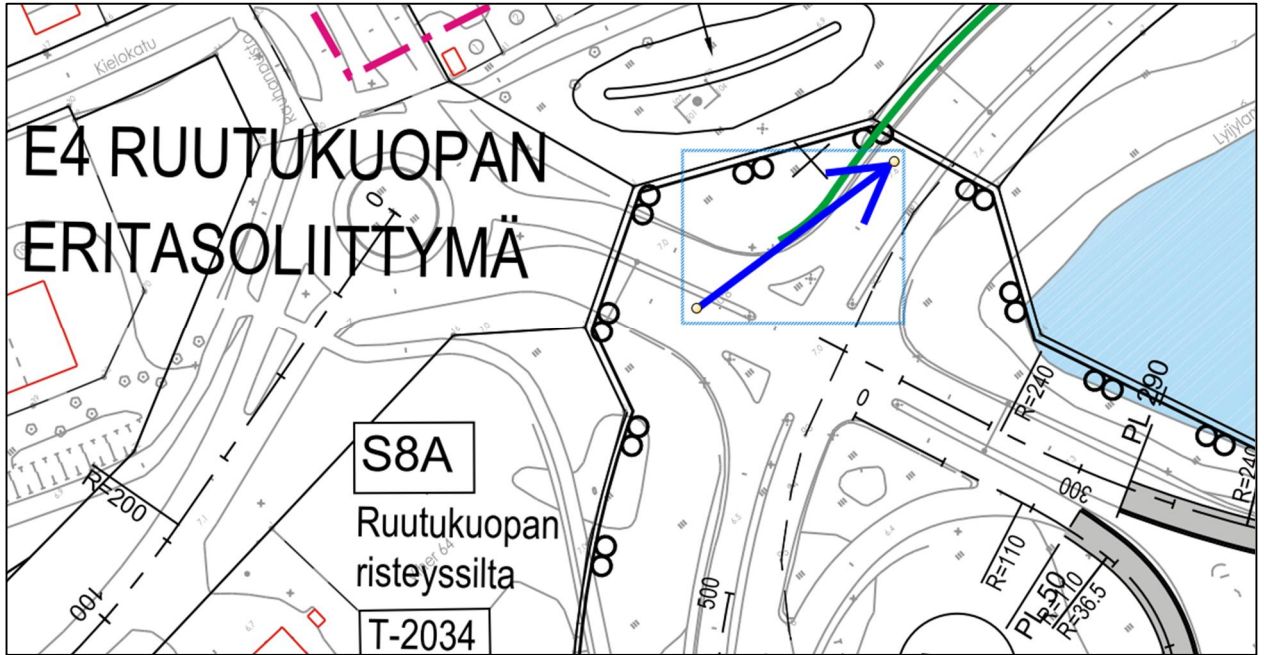
**B8. Vt2 ramppien E4 R3/R4, Raumantien (vt8) ja Rauhanpuisto-kadun liittymä (Vt2 pl. 3370), melukaide näkemäesteenä**

ARVIOINTI: Liva-liittymän kainaloon on esitetty 1,6 m korkeaa melukaidetta, joka rajaa näkemiä liittymässä. Näkemien tulisi olla turvallisuuden kannalta riittävät myös ajatellen tilannetta, jossa valo-ohjaus on pois käytöstä.

KEHITTÄMISEHDOTUS: Selvitetään olisiko melukaidetta lyhennettävä tai sen päätä siirrettävä etäämmälle ajoradasta. ehkä jopa yhdistettävä olevan meluvalliin.

Käännetään melukaiteen päätä siten, että näkemät täyttyvät.

*Käännetään melukaiteen pää/kaiteen lyhentäminen. Niin, että saadaan näkemäaluevaatimus täyttymään.*

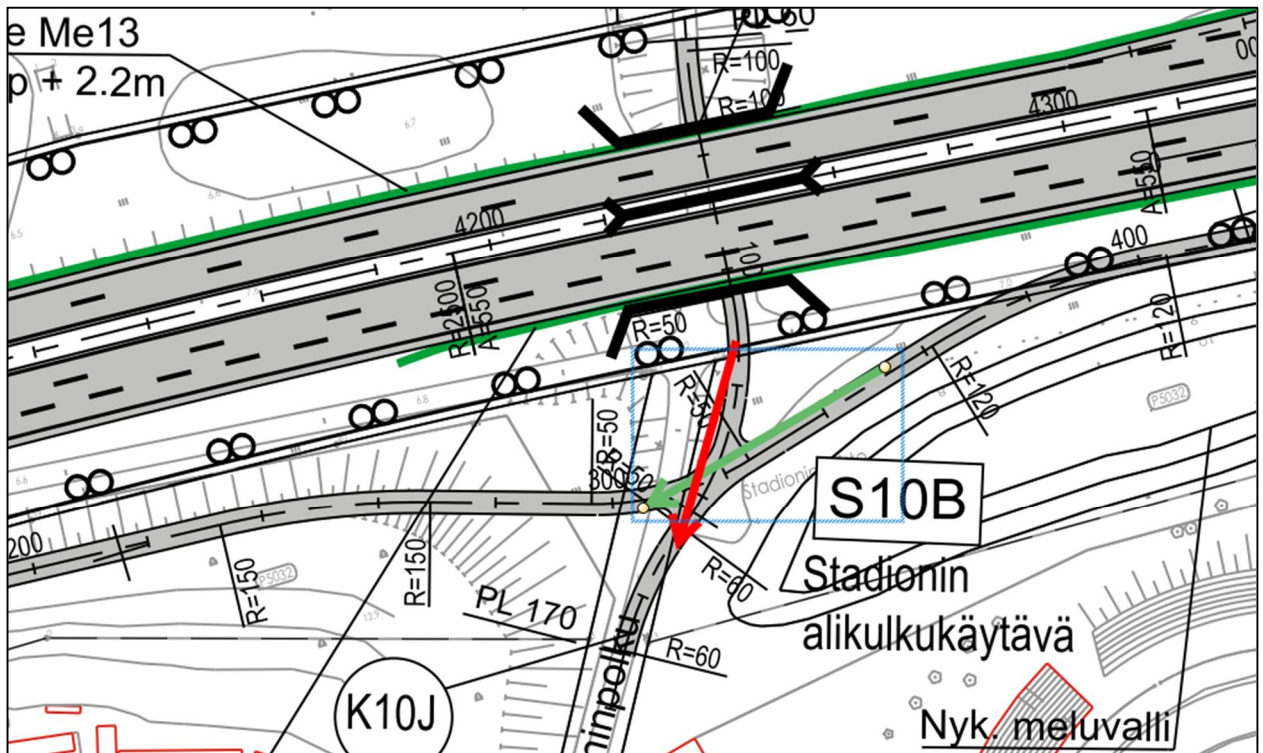
### **B9. Vt2 pl. 4240, S10B Stadionin alikulun edustan JKPP-väylien liittymäjärjestelyt**

**ARVIOINTI:** Alikulun edustan JKPP-väylän nelihaaraliittymää on esitetty merkittävästi parannettavaksi siirtämällä risteämiskohta niin etäälle alikulusta, jolloin näkemät saadaan hyviksi. Liittymäkulmat ovat kuitenkin hyvin vinot, jolloin alikulusta punaisen nuolen suunnasta ajavan pyöräilijän on tavanomaista haastavampaa luotettavasti havainnoida vihreän nuolen osoittamasta suunnasta takaviistosta alamäkeen vauhdilla lähestyvää pyöräilijää. Vastaava kohonnut risteämisen nettomuuden riksi on myös liittymän toisella puolen liittymäkulman ollessa reilusti suorakulmaista vinompi, ja pituuskaltevuus todennäköisesti selvästi vauhtia lisäävää kummallakin saapumissuunnalla.

**KEHITTÄMISEHDOTUS:** Pohditaan mahdollisuuksia turvallisuuden parantamiseen: liittymäkulmien suorakulmaistaminen, väistämisvelvollisuudet ym. liikenteen ohjaus, kiertoliittymä, tärinäraidat...?

Turvallisuutta pyritty parantamaan jo nyt hieman asemakaava "vastaisella" linjauksella. Liittymäkulman suorakulmaistaminen vaatisi laajempia toimenpiteitä. Liittymän turvallisuutta parannettava liikenteenohjauksen suunnittelussa rakennussuunnitelmavaiheessa. Lisäksi ei istuteta pensaita/puita näkemäesteeksi alikulkukäytävän reunoille.

*Rakennussuunnitelmassa liikenteenohjauksessa kiinnitettävä erityistä huomiota ja tarvittaessa lisätään kolmioita, maalauksia ja heräteraitoja. Vihersuunnitelmassa ei esitetä isoja pensaita tai puita ko. kohtaan. Maaleikkaukset tehdään niin, että näkemät täyttyvät.*

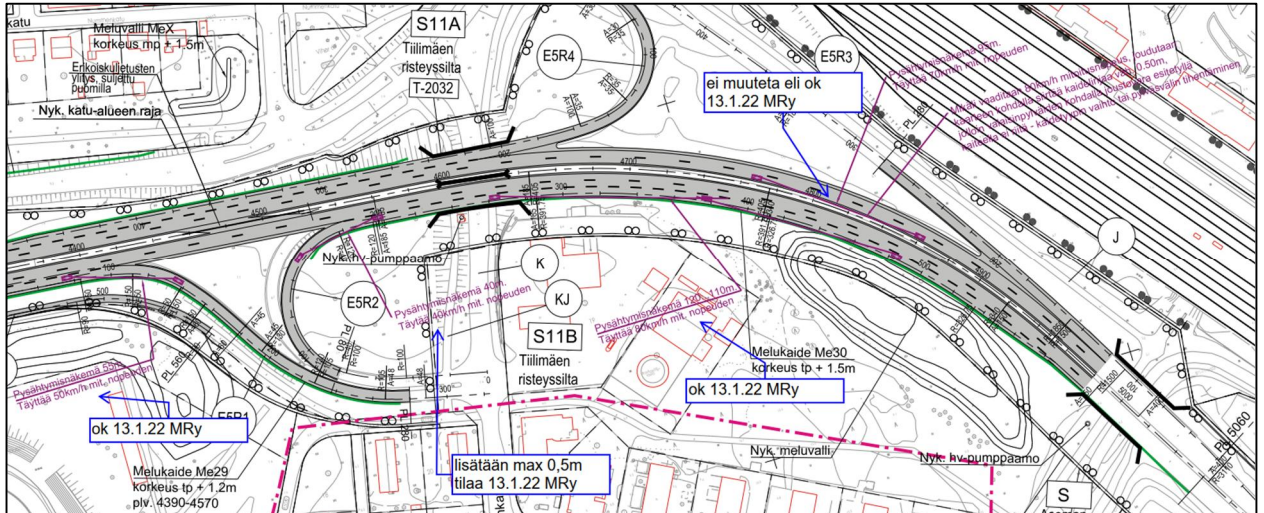
### **B10. Vt2 E5 Tiilimäki, plv. 4640-4920, pysähtymisnäkemien riittävyys**

**ARVIOINTI:** Vastaava ulkokaarteen sisemmän ajokaistan pysähtymisnäkemätilanne kuin havainnoissa B3 ja B6, ja tässä kaarresäde on vielä pienempi  $R = 340/405$  m.

Lisäksi pysähtymisnäkemäpituuden riittävyys melukaiteen katveessa rampeilla R1 ja R2.

Lisäksi sisäkaarteen liittymiskaistan kohdalla havainnon B6 tapaan kysymys ajokaistaa vaihtavan raskaan kaluston kuljettajan ns. peilinäkemän riittävydestä.

**KEHITTÄMISEHDOTUS:** Pysähtymisnäkemästä samat ajatukset kuin kohdassa B3 ja B6. Tältä kohdalta suunnitelmaluonnoksessa onkin jo mitattua näkemäpituustietoa ja Väyläviraston Matti Rynäsen kommentit ja kehittämisajatukset.

Peilinäkemän riittävydestä samat ajatukset kuin havainnossa B6.

Hankkeen aikana pysähtymisnäkemä käsitelty erillisessä geometrioiden käsittelykokouksessa Väyläviraston ja ELY-keskuksen kanssa. Hankkeen aikana Väyläviraston kanssa sovittu oheisen suunnitelmapiirustuksen mukaiset poikkeamat ohjearvoista.

*Hankkeen aikana pysähtymisnäkemä käsitelty erillisessä geometrioiden käsittelykokouksessa Väyläviraston ja ELY-keskuksen kanssa. Hankkeen aikana Väyläviraston kanssa sovittu oheisen suunnitelmapiirustuksen mukaiset poikkeamat ohjearvoista, koska toimitaan nykyisellä valta-  
tiellä/nykyinen geometria.*
