# **VALTATIEN 4 (RANTAVÄYLÄ) PARANTAMINEN VÄLILLÄ AHOLAIDAN ERITASOLIITTYMÄ – LOHIKOSKEN ERITASOLIITTYMÄ, JYVÄSKYLÄ VIITASAMMAKKOSELVITYS**

Projekti **Valtatien 4 (Rantaväylä) parantaminen välillä Aholaidan eritasoliittymä – Lohikosken eritasoliittymä, Jyväskylä. Tiesuunnitelma.**

Projekti nro **1510036606-001**

Asiakirjatyyppi **Raportti**

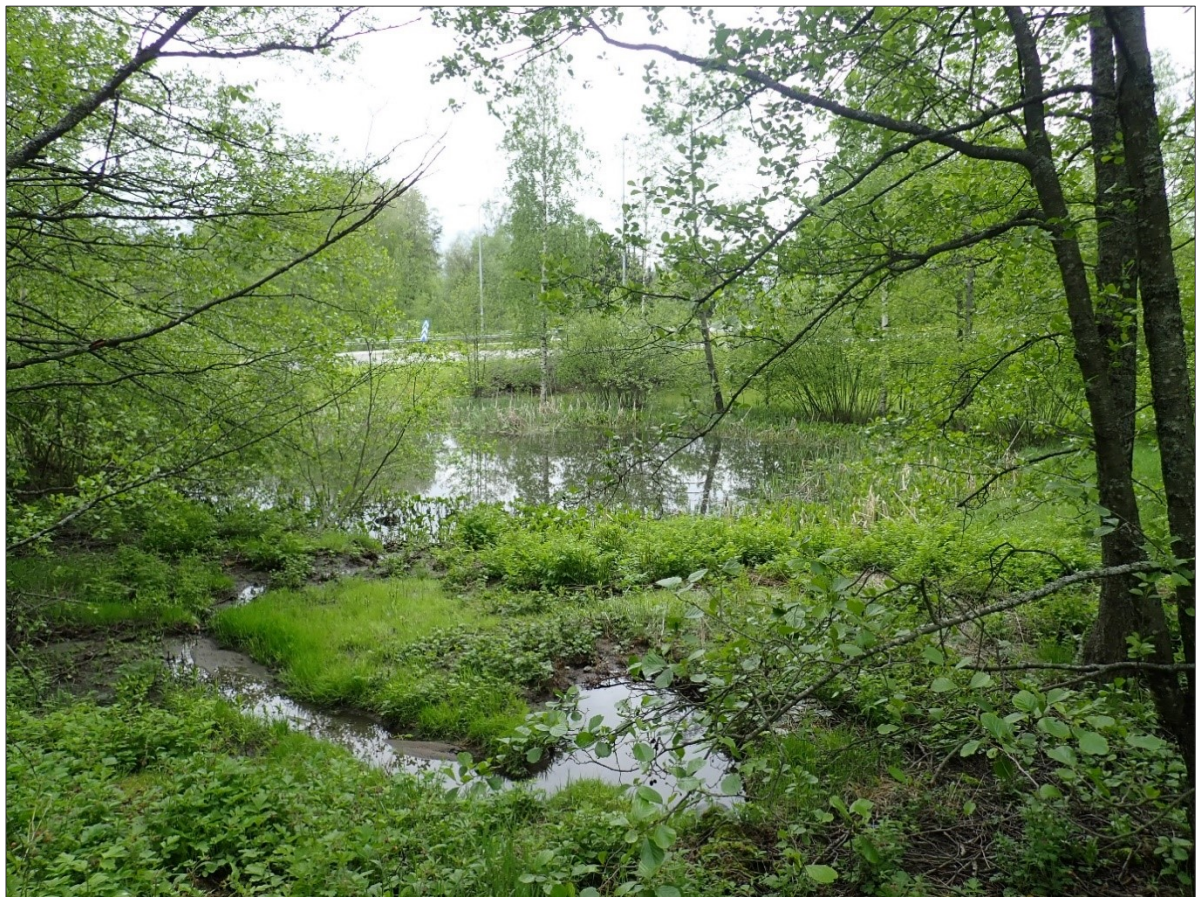
Lammen kasvillisuus koostuu vehkasta, osmankäämistä ja kurjenjalasta. Lammen rannalla kasvaa ojakellukkaa, mesiangervoa, tuomea ja pajuja. (Ramboll Finland Oy 2019) (Kuvat 6-8).

Kuva 6. Lampi kaakosta luoteeseen päin maastotarkistuksen yhteydessä kuvattuna 28.5.2019.

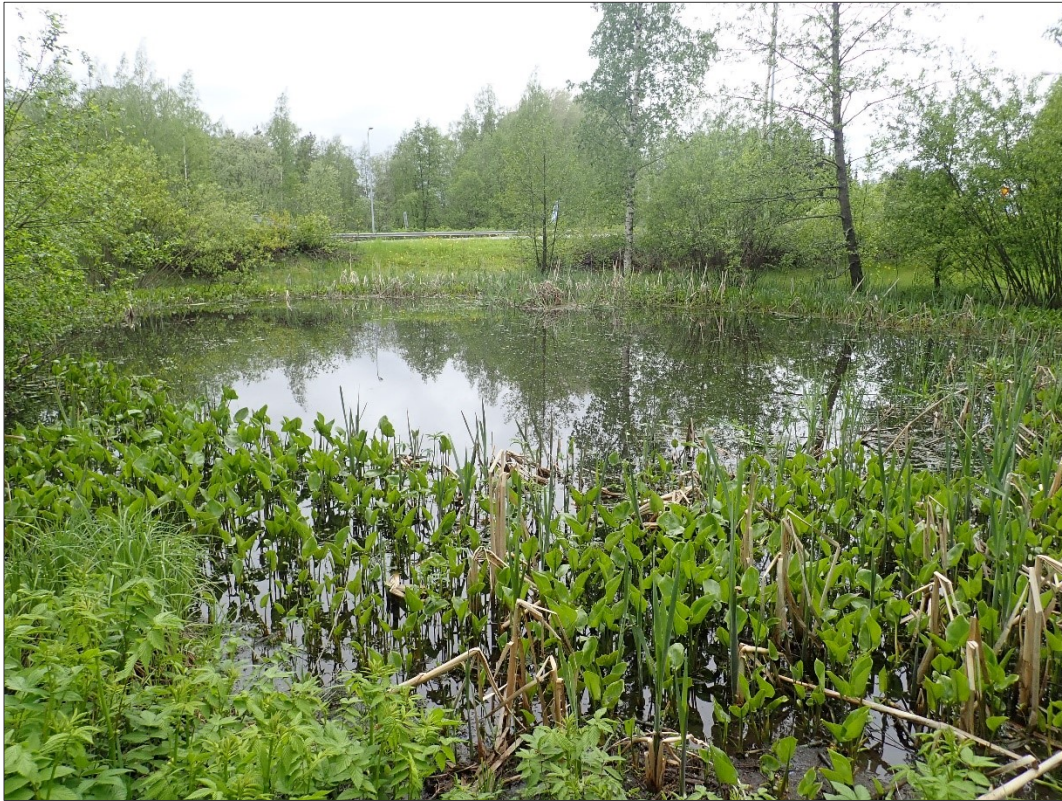
**Kuva 7. Lampi valtatielle päin maastotarkistuksen yhteydessä kuvattuna 28.5.2019**

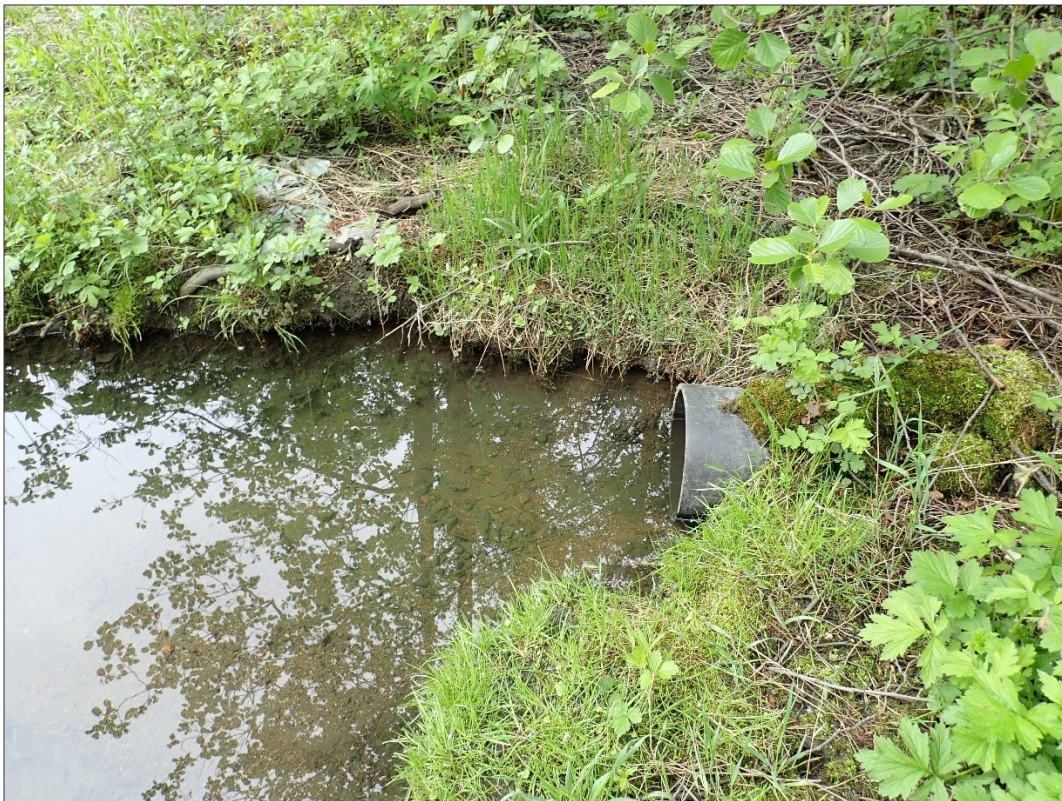
**Kuva 8. Lampeen johtaa putki liittymäalueella kulkevien kevyenliikenteenväylien suunnasta (kuva otettu maastotarkistuksen yhteydessä 28.5.2019).**

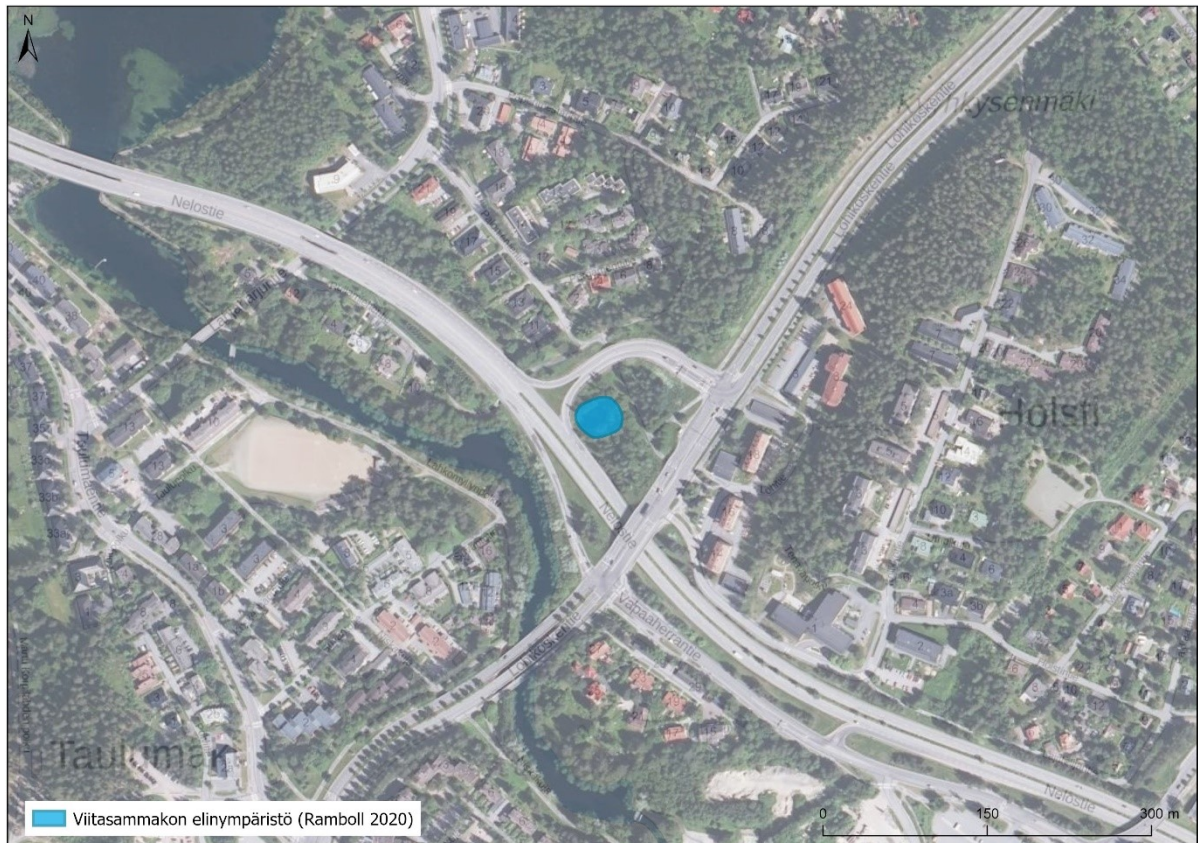
Lammesta havaittiin maastokäynnin yhteydessä 6.-7.5.2020 välisenä yönä parisen kymmentä ääntelevää viitasammakkokoirasta. Äänteleviä viitasammakoita havaittiin joka puolella lampea, mutta suurin osa sammakoista äänteli lammen luoteisosassa, lähellä valtatieta. Koko lampi ja sen ranta-alue voidaan luokitella Luonnonsuojelulain 49 §:n mukaiseksi viitasammakon lisääntymisalueeksi (kuva 9).

Kuva 9. Havaitun viitasammakon elinympäristön rajaus.

Lammessa havaittiin soidintavia viitasammakoita, joten se voidaan luokitella luonnonsuojelulain 49 §:n mukaiseksi viitasammakon lisääntymisalueeksi. Luontodirektiivin liitteen IV lajien lisääntymis- ja levähdyspaikkojen hävittäminen ja heikentäminen on luonnonsuojelulain nojalla kiellettyä.

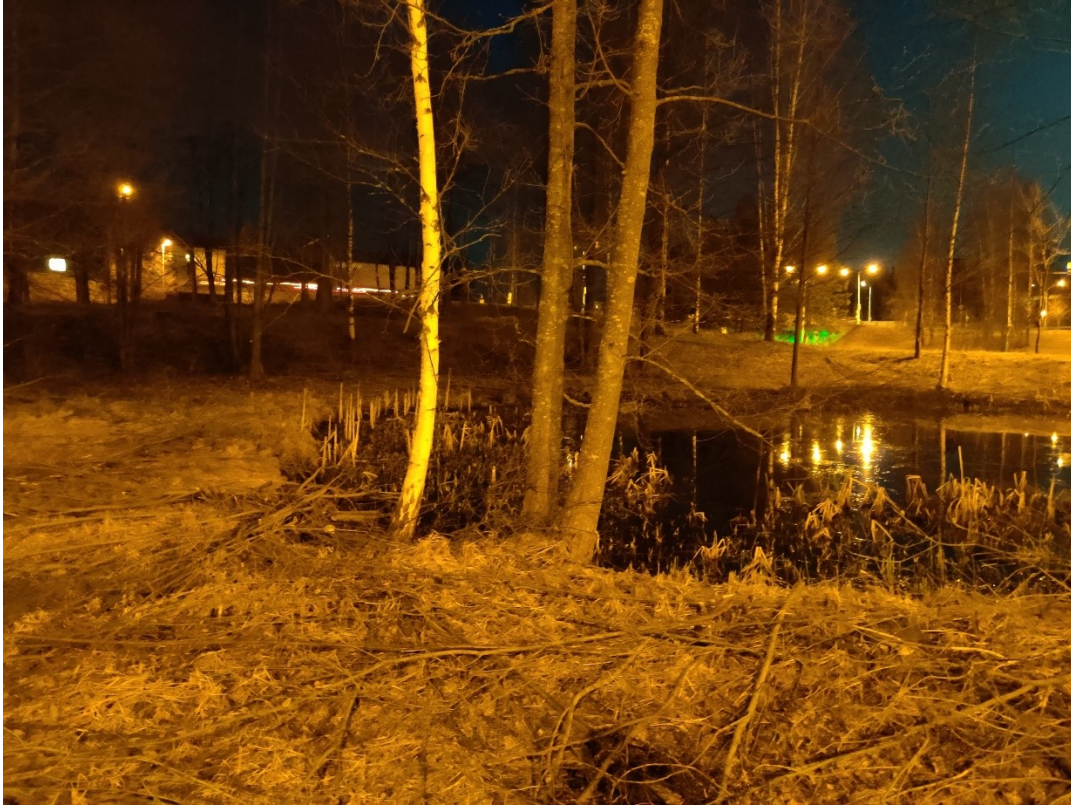
Selvityksen yhteydessä havaittiin, että lammen ympäristö on karsittu avoimeksi (vrt. Juvat 6-8 ja kuvat 10-11). Pajukon poisto on tehty ilmeisesti vastikään, sillä rungot olivat edelleen maastossa.

**Kuva 10. Lampi pohjoisesta etelään päin kuvattuna viitasammakkoselvityksen yhteydessä 6.-7.5.2020.**

Tiesuunnitteluhankkeen ei arvioida vaikuttavan liittymäalueen sisään jäävän lammen viitasammakkopopulaatioon, sillä liittymäalueelle ei ole esitetty rakennustoimenpiteitä, vaan se säilyy nykyisellään. Lammen ympäriltä oli juuri poistettu pajukkoa, mikä voi edesauttaa sitä, että lampi ei kuivu. Lammen ympärille olisi kuitenkin suositeltavaa antaa jatkossa kasvaa hieman suojaavaa kasvillisuutta etenkin valtatie puoleiseen reunaan. Kasvillisuus suojaa lampea etenkin tiepölyltä. Nykytilanteessa vallitseva autoliikenteen voimakas melu ei ole estänyt viitasammakkopopulaation kehittymistä lammen alueelle, joten mahdollisilla liikennemäärän ja melun muutoksilla ei arvioida olevan heikentävää vaikutusta lisääntymispaikkaan.

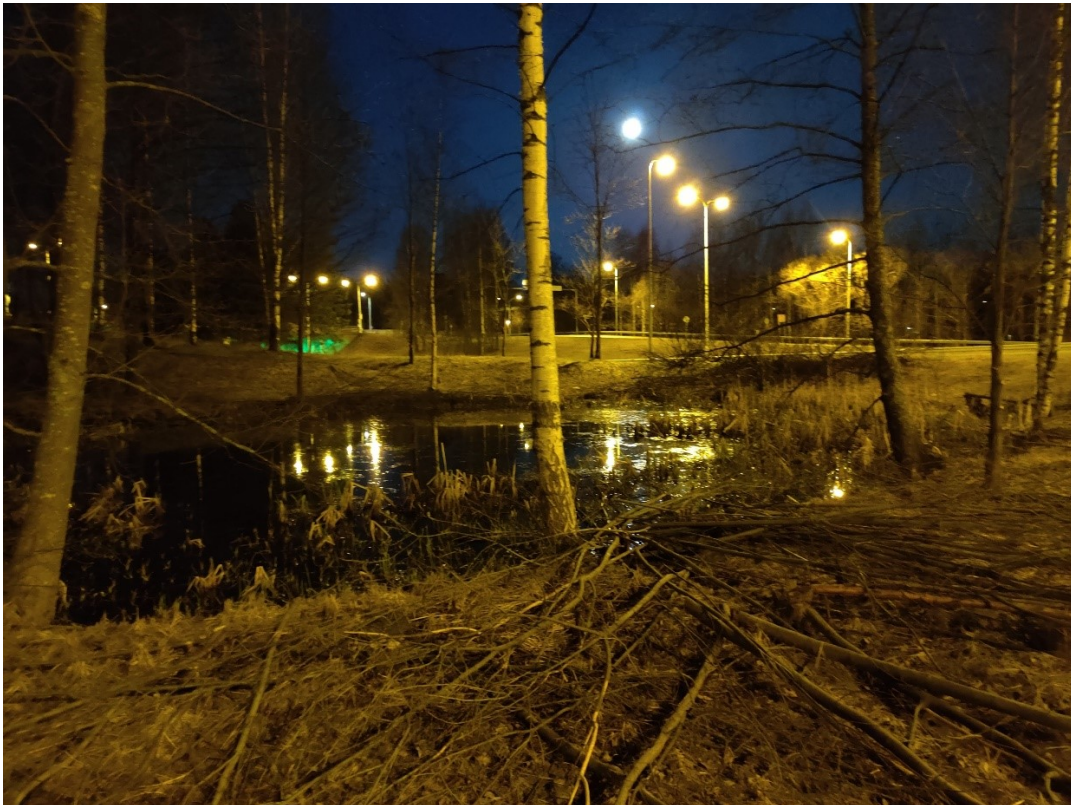
**Kuva 11. Kuvassa oikealla näkyy lammen luoteisosan ruovikko, jossa suurin osa lammen viitasammakkokoiraista äänteli.**
