Varsinais-Suomen ELY

**NESTEENTIEN SILLAN AUKON LAAJENTAMISEN
VAIKUTUKSET RAISIONLAHDEN SUOJELUARVOIHIN
E18 TIEN PARANTAMISEN YLEISSUUNNITELMAAN
LIITTYVÄ SELVITYS**

Kuvaus **E18 tien silta-aukon laajentamisen vaikutukset
Raisionlahden pohjukan suojelualueen suojeluarvoihin**

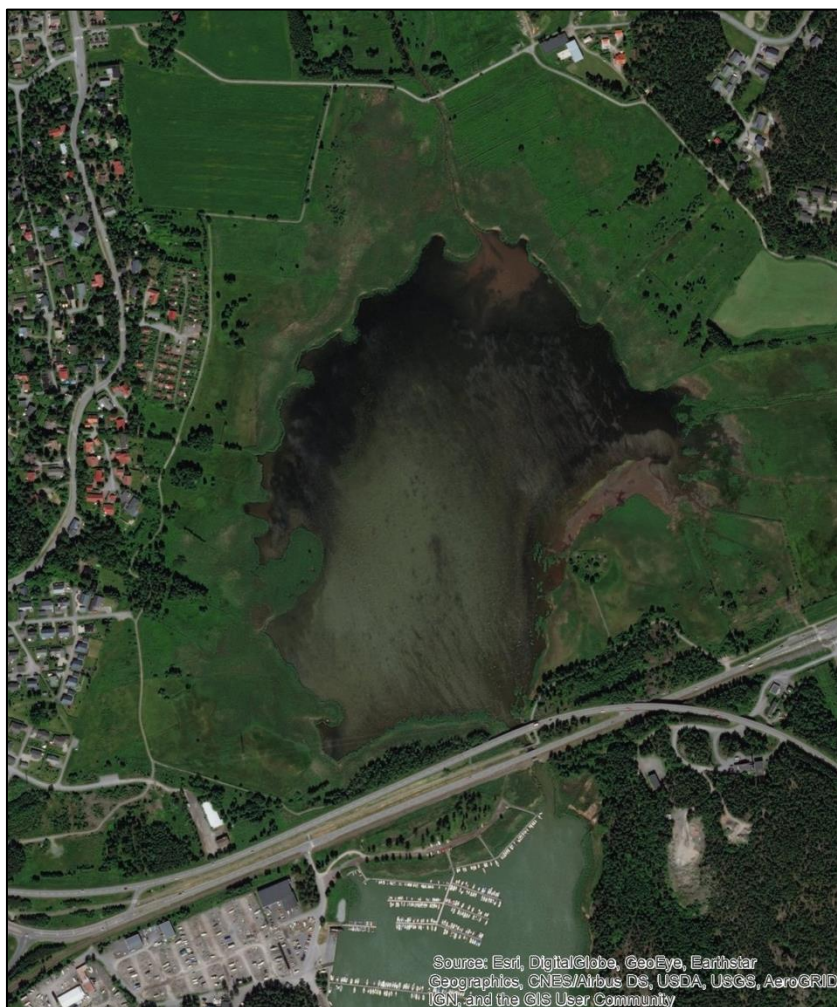
Kuva 4. Ilmakuva Raisonlahden pohjukan ympäristöstä, heinäkuulta 2015

Jätevedet ja hajakuormitus ovat kiihdyttäneet Raisonlahden mataloitumista ja rehevöitymistä. Nesteentien kannas hidastaa veden vaihtumista, jolloin kiintoaines sedimentoituu lahden perälle. Raisonlahden pohjukan vedenlaatuun vaikuttaa merkittävästi siihen päätyvien valumavesien ja niiden mukana tulevien sedimentoituvien ravinnepitoisten maa-ainesten, sekä sisäisen kuormitus, joka syntyy kun pohjasedimenttiin varastoituneet ravinteet vapautuvat hapen vähetessä. Turun kehätien pohjoispuolella Raisonlahteen laskee kolme ojaa; Järvenoja, Piuhanoja ja Alhaistenoja. Piuhanoja, jolla on laaja valuma-alue kuormittaa Raisonlahtea näistä eniten (Raison kaupunki 2011). Piuhanoja ja Järvenoja aiotaan perata lähitulevaisuudessa (Anttila 28.9.2017, suullinen tiedonanto). Piuhanojan mutkaan jätetään ruovikkoinen kosteikkoalue. Suojelualan ja ojan suun väliltä ruovikkoa ei poisteta. Vuoden 2015 ilmakuvasta (kuva 4) näkee selvästi Piuhanojan laskukohdan edustalle leviävän aineksen lahden pohjoisosassa.

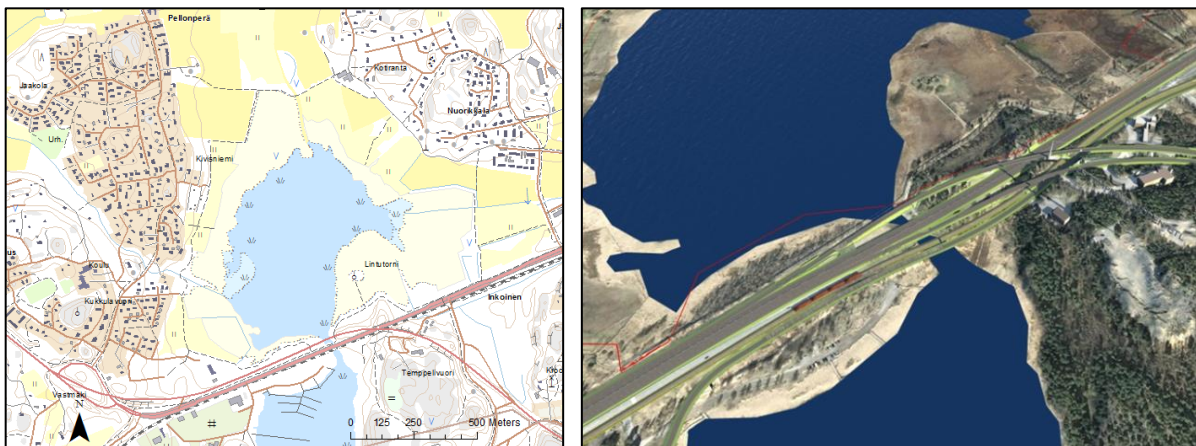
Kuva 5a. (vasen) nykyinen tien ja radan sijoittuminen Raisionlahden kohdalla.

Kuva 5b. (oikea) Havainnekuva Raisionlahden kohdasta yleissuunnitelman mukaisen järjestelyn toteuduttua.

Silta-aukon laajentaminen ja kannaksen madaltaminen tienparannushankkeen yhteydessä vaikuttavat Raisionlahden virtausoloihin, lisäksi Raisionlahden perukan ja eteläisen osan välistä virtausta. Työn aikana pohjan ruoppaus ja muokkaaminen voi aiheuttaa väliaikaisesti samenumista sekä ravinteiden ja haitta-aineiden leviämistä. Muita mahdollisia haittavaikutuksia aiheuttavia häiriötekijöitä ovat työn aikainen melu- ja pöly. Suojeluarvoihin kohdistuvia työn aikaisia haittavaikutuksia voidaan ehkäistä ajoittamalla työt lintujen pesimäajan ulkopuolelle. Kuvissa 5a ja 5b on esitetty Raisionlahden ylityskohdan nykytilanne sekä havainnekuva tienparannustoimien jälkeisestä tilanteesta.
