**EAKR-LeKaT  
TP2**

# **Lennokkikuvaukset rikastushiekka-alueilla ja vedenjohtavuusmittaukset in situ**

Anne Tuomela, Anssi Rauhala, Hanna Rasi-Koskinen ja  
Hannu Panttila

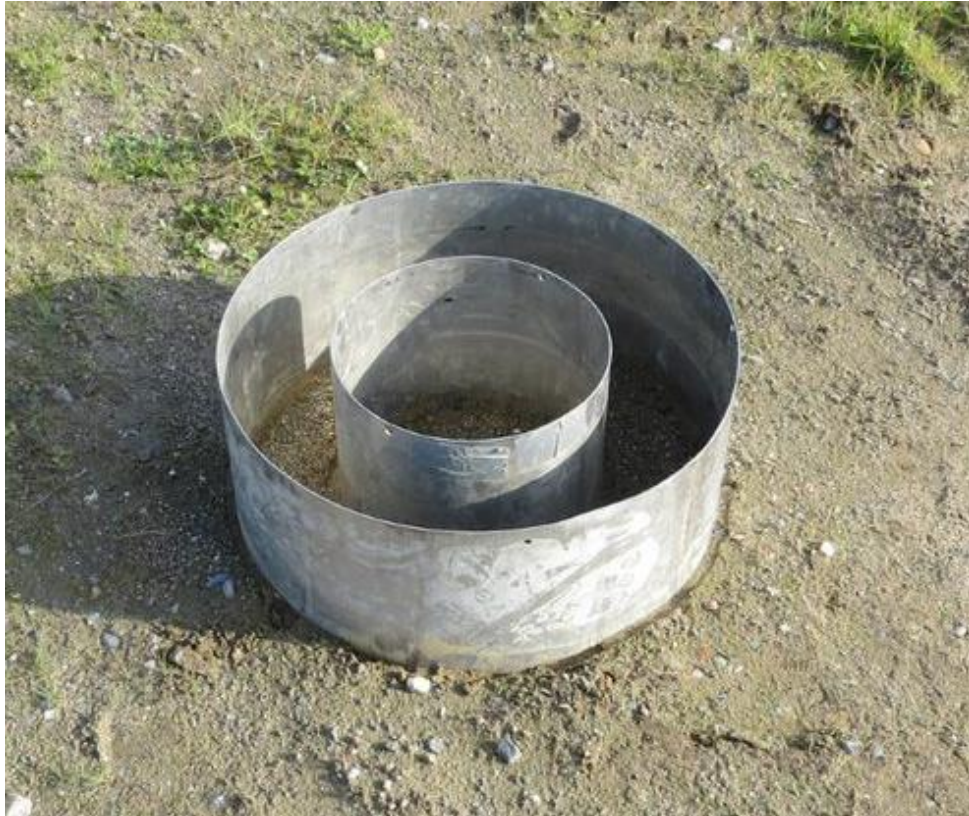
# Rengasinfiltrometri

- Yleisin tapa mitata in situ
- Toteutettiin 6 pisteestä rikastushiekka-  
altaalta 2
- Renkaassa on 53 cm halkaisija  
ulkorenkaasta ja 28 cm halkaisijan  
sisärenkaasta.
- Renkaat lyödään kohdealueelle maan  
pintaan maksimissaan 10 cm syvyyteen
- Täytetään vedellä noin 10 cm  
pinnankorkeuteen
- Veden pinnan laskua ajan suhteen  
mitataan ja vettä lisätään, kun  
pinnankorkeus laskee noin 5 cm  
korkeudelle

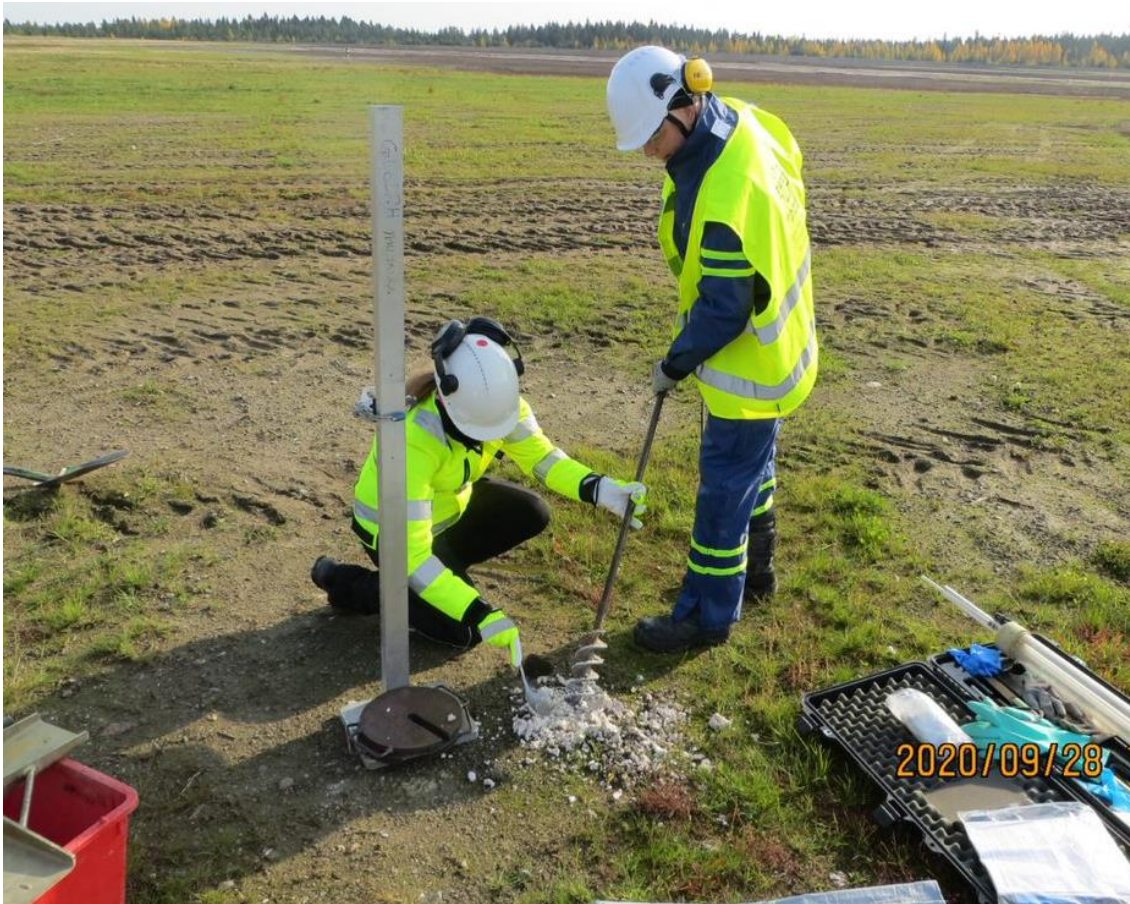
# Guelph- infiltrometri

- Mitattiin seitsemästä pisteestä, noin 10...25 cm syvyydeltä
- Laite koostuu vedellä täytettävästä ilmatiiviistä säiliöstä, joka vapauttaa vettä vain huokoisen mittakärjen läpi.
- Kärjen sisässä olevaa sylinteriä nostamalla saadaan kairausreikään laskettua kärjen pohjan ja sylinterin korkeuden erotuksen korkuinen vesipatsas.
- Maan imiessä vettä, säiliö pitää kairausreiän vedenpintaa vakiona päästäten vain infiltraatioon kuluneen määrään vettä säiliöstä
- Säiliön vedenpinnan laskua mitataan ajan suhteen, josta saadaan laskettua infiltraationopeus.

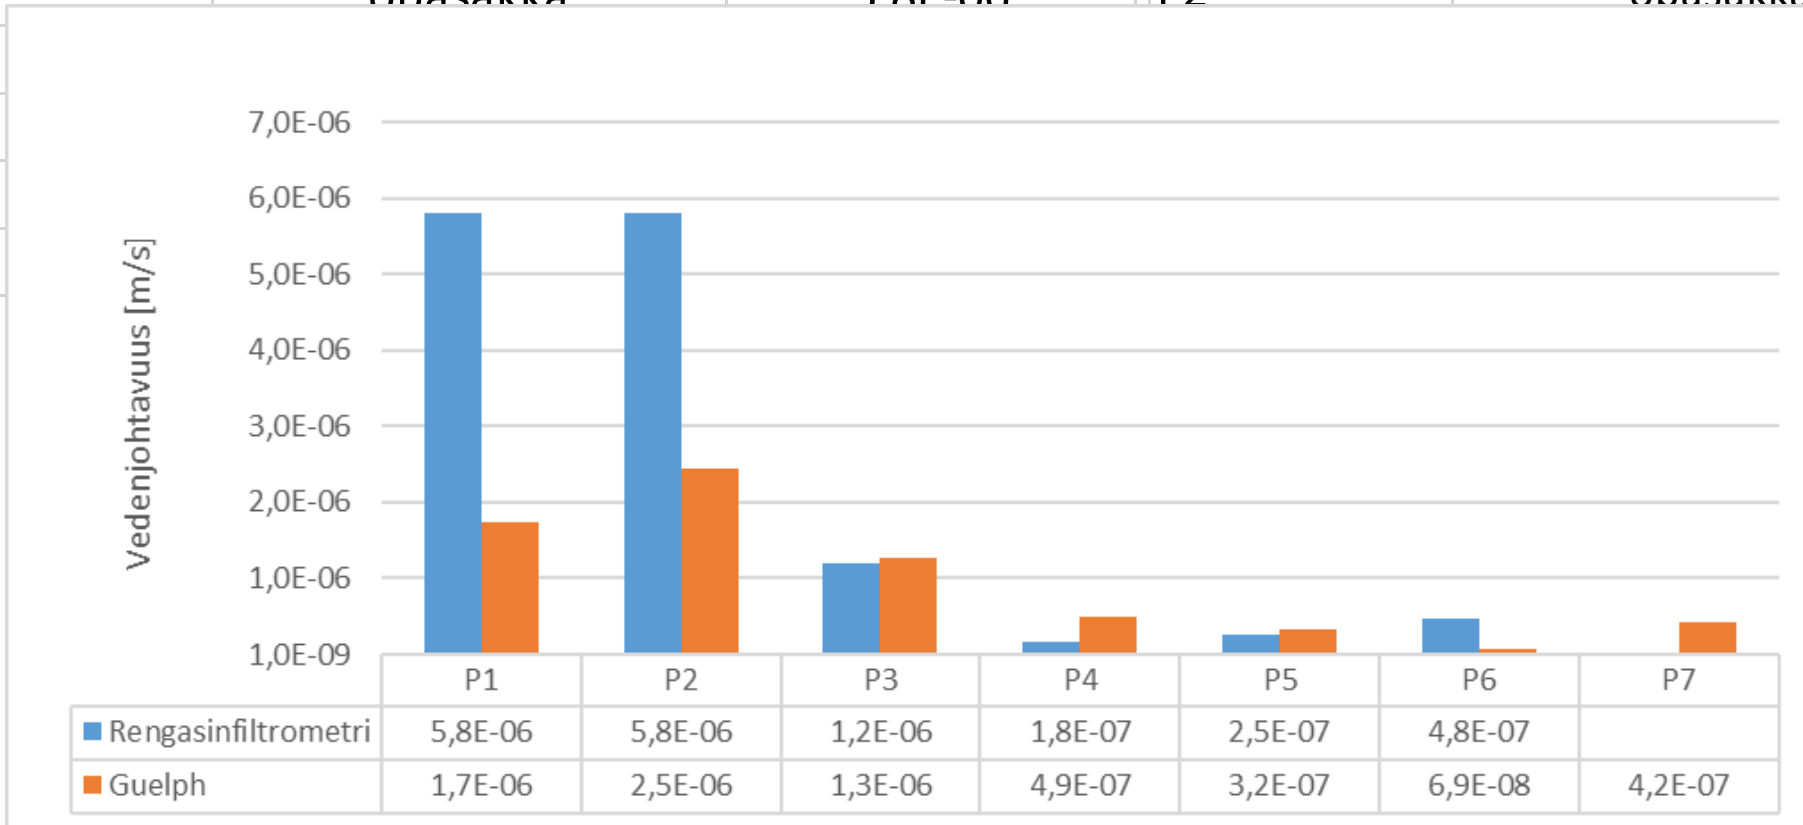
# Tulokset

Tuloskoonti, Rengasinfiltrometri			Tuloskoonti, Guelph		
Piste	Havainto materiaalista	$k_{ka}$ (m/s)	Piste	Havainto materiaalista	$k_{ka}$ (m/s)
P1	moreeni	5,8E-06	P1	moreeni/opasakka	1,7E-06
P2	opasakka	5,8E-06	P2	opasakka	2,5E-06
P3					1,3E-06
P4					4,9E-07
P5					3,2E-07
P6					6,9E-08
					4,2E-07

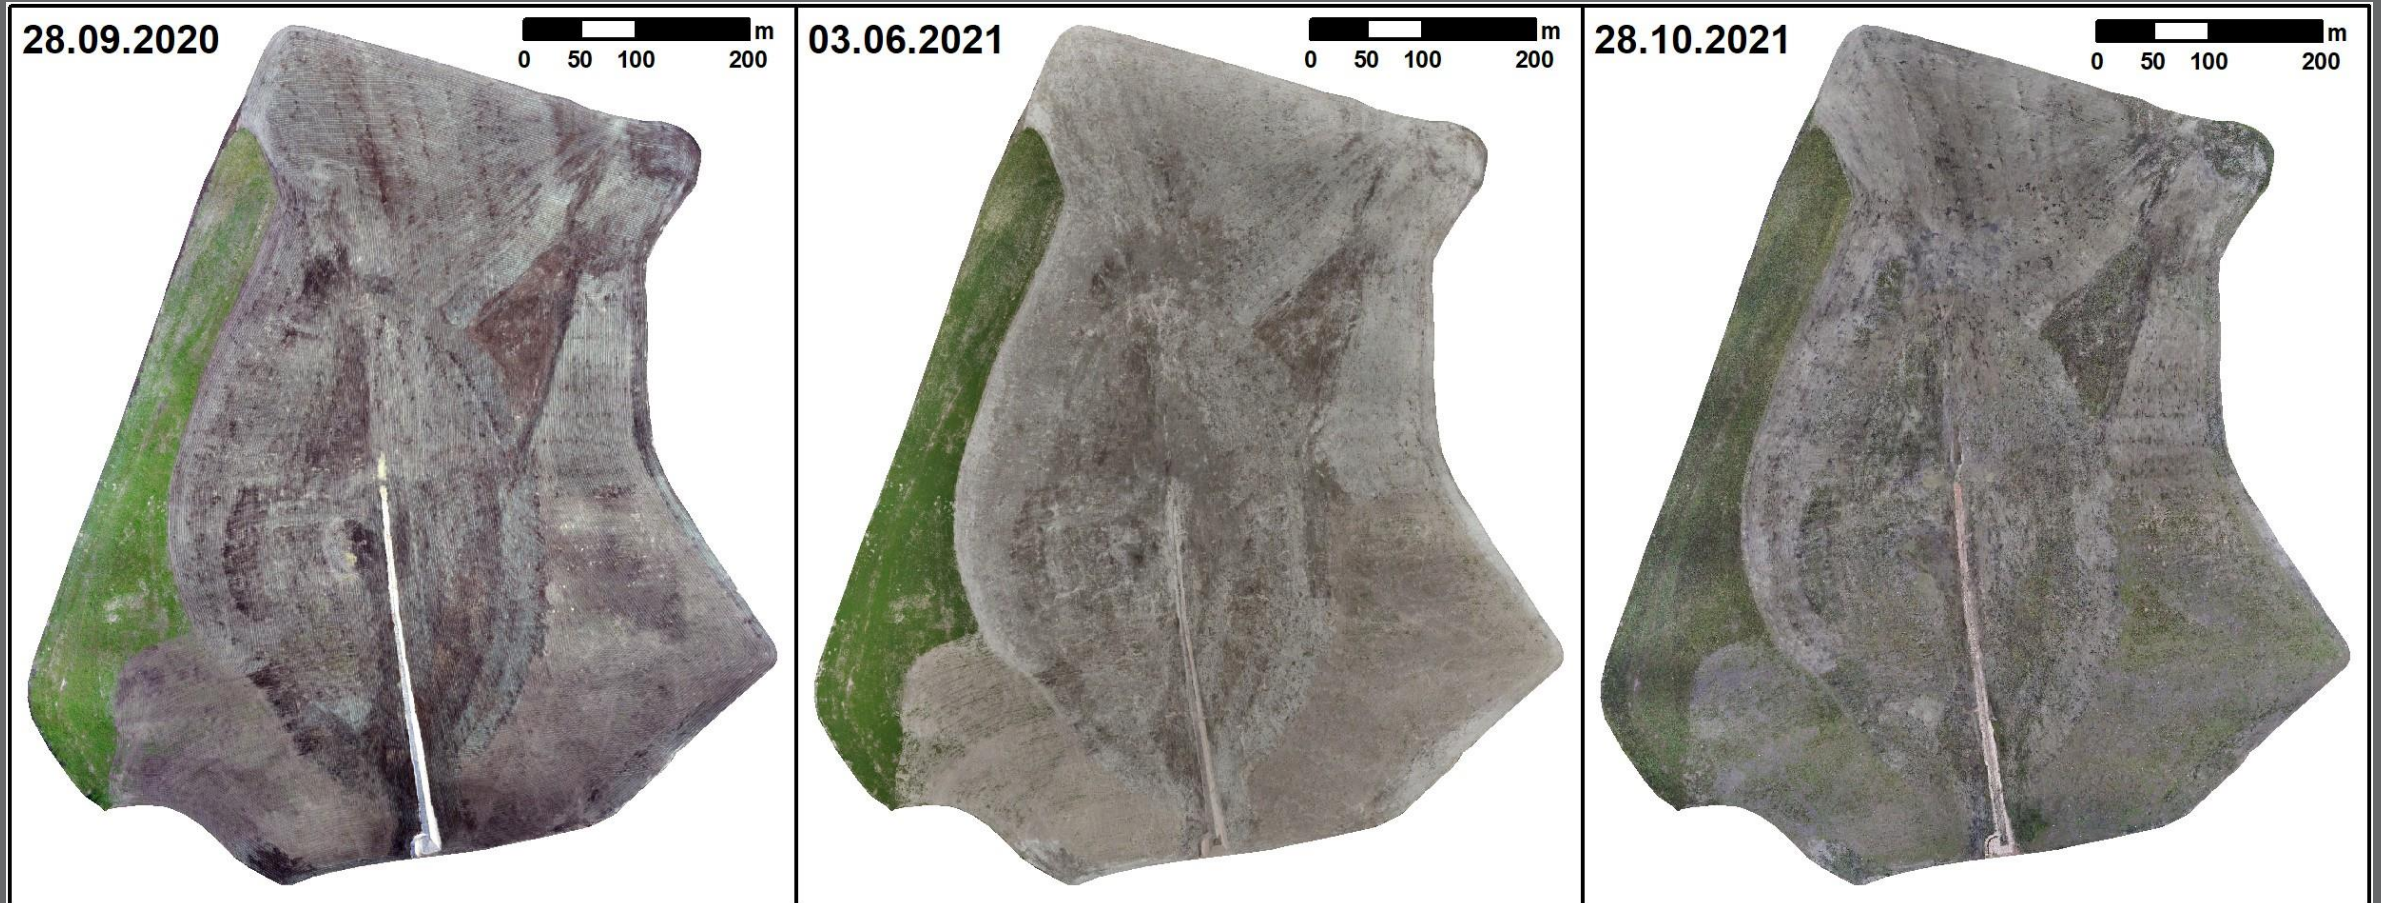
# Rikastushiekka-allas 1

Rikastushiekka-allas 1, sulkemistyöt 7/2019-09/2020
