LIFE02 ENV/FIN/329

**KUKKIA CIRCLET  
PILOT 2002 JA 2003  
TEKNINEN SEURANTA**

**SEURANNAN LOPPURAPORTTI  
2004**

19.1.2005

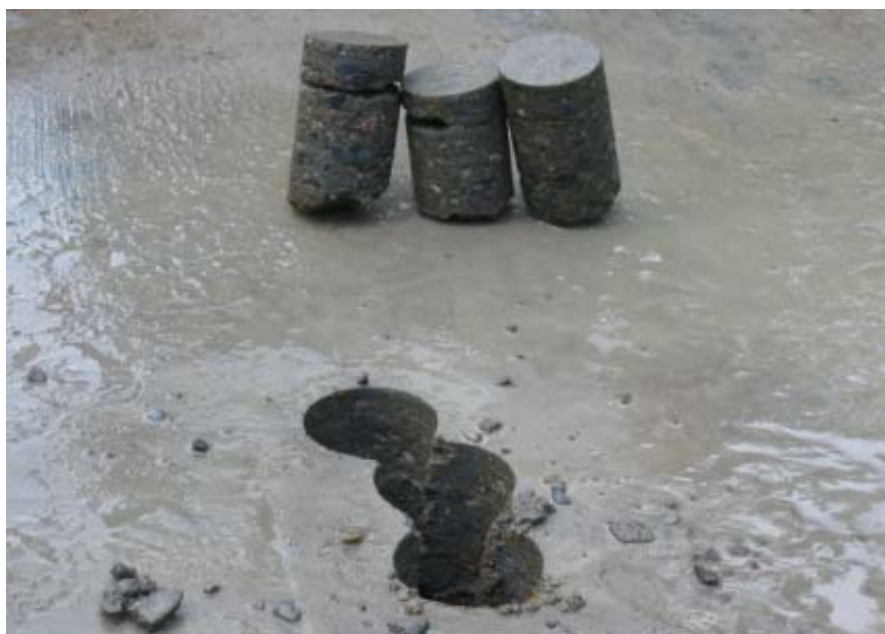
**Kuva 7. Pilot 2002. Poranäytteitä stabiloidulta koeosuudelta 2004.**

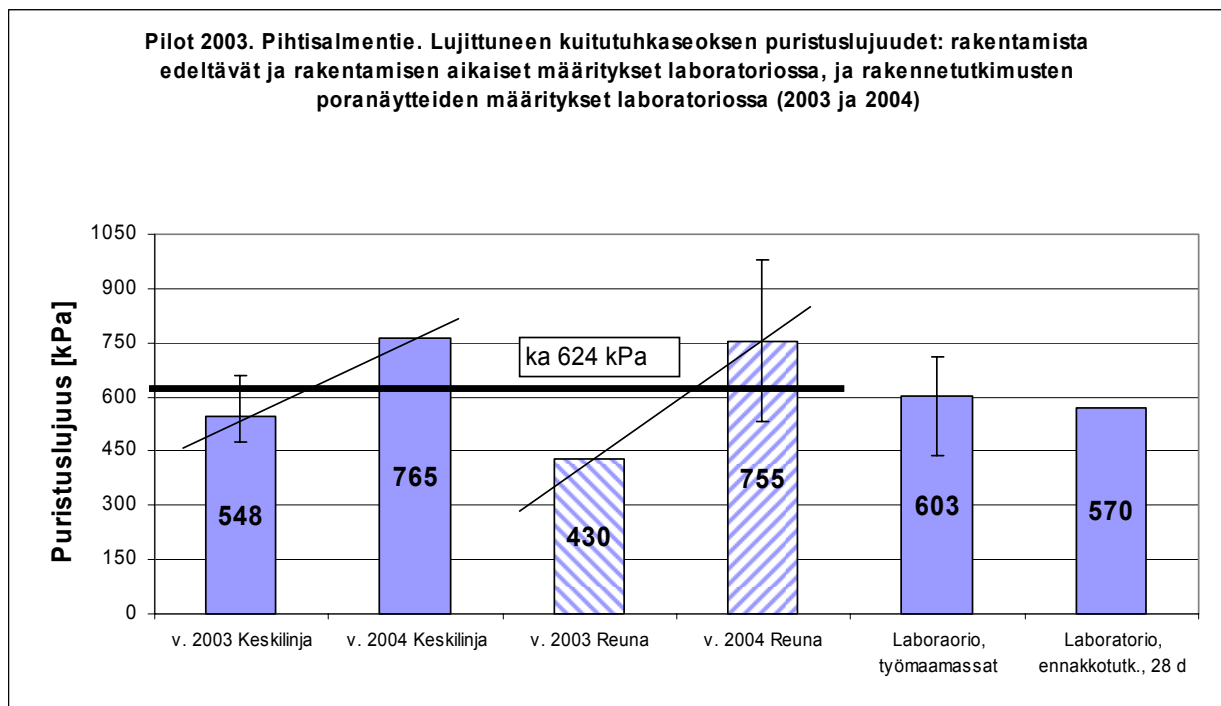
Rakennetutkimukset tehtiin syys-lokakuussa 2003 ja lokakuussa 2004. Lujittumisaika oli näytteenoton aikana v. 2003 ollut yhdestä puoleentoista kuukautta (30-45 d). Näytteet on otettu eri kohdista pilot-osuuksia ja niistä on testattu 1-aksiaalinen puristuslujuus. Vuoden 2003 lujuudet ovat olleet laboratoriotuloksia heikompia, mutta 2004 otettujen poranäytteiden lujuudet ovat olleet suurempia kuin laboratoriossa valmistetuilla koekappaleilla eli rakenne on lujittunut odotusten mukaisesti tai jopa ylikin. Tuloksissa esiintyvät vaihtelut johtuvat mm. niistä ongelmista, joita on lyhyesti kuvattu Teknisessä raportissa 1/2003.

**Kuva 10. Pilot 2003. Pihtisalmentie (Pt 13981). Seoksessa on kuitusavea noin 55 % (märkämassa), lentotuhkaa noin 39 % (märkämassa) ja yleissementtiä noin 6 %.**

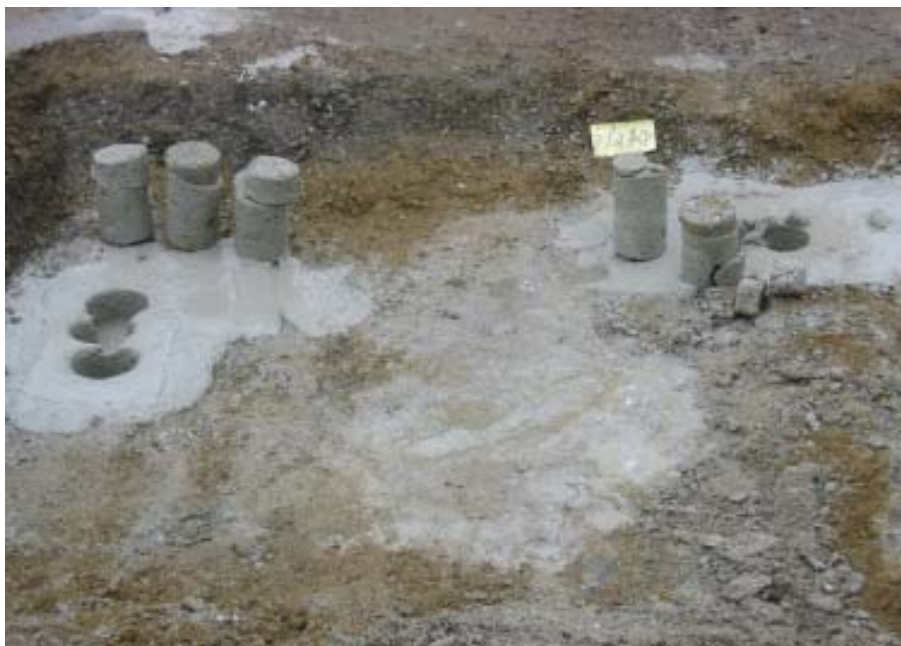
**Kuva 11. Pilot 2003. Pihtisalmentie (Pt 13981). Poranäytteitä stabiloidulta koosuudelta.**

Näytteidenoton yhteydessä v. 2004 määritettiin kulutuskerroksen kerrospaksuudet. Reunaosilla paksuudet vaihtelivat välillä 20-140 mm (ka 90 mm) ja keskilinjalla 80-160 mm (ka 130 mm). Murskekerroksen tavoitepaksuus oli 100 mm syksyllä 2003.

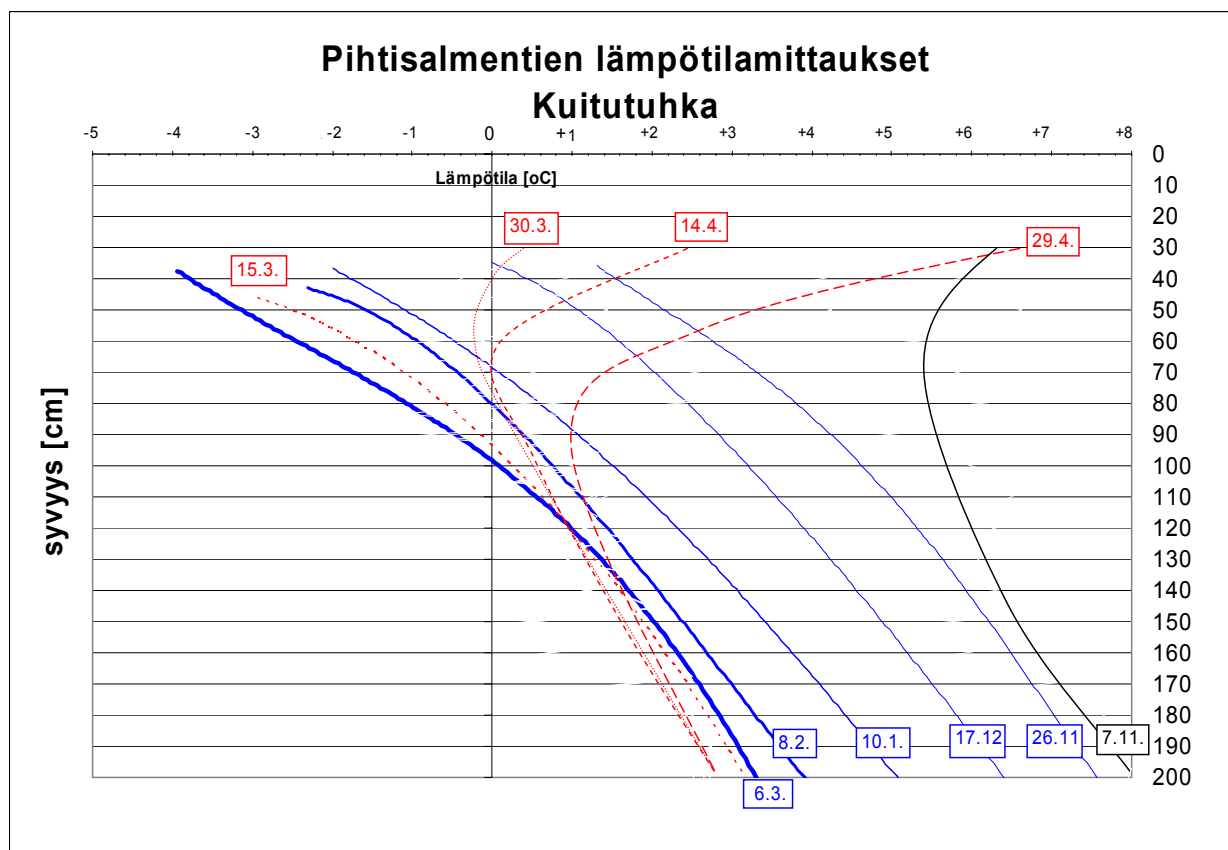
Kuva 13. Pilot 2003. Pihtisalmentie (Pt 13981). Kuitutuhkarakenteen lämpötilamittaukset talvella 2003-2004.

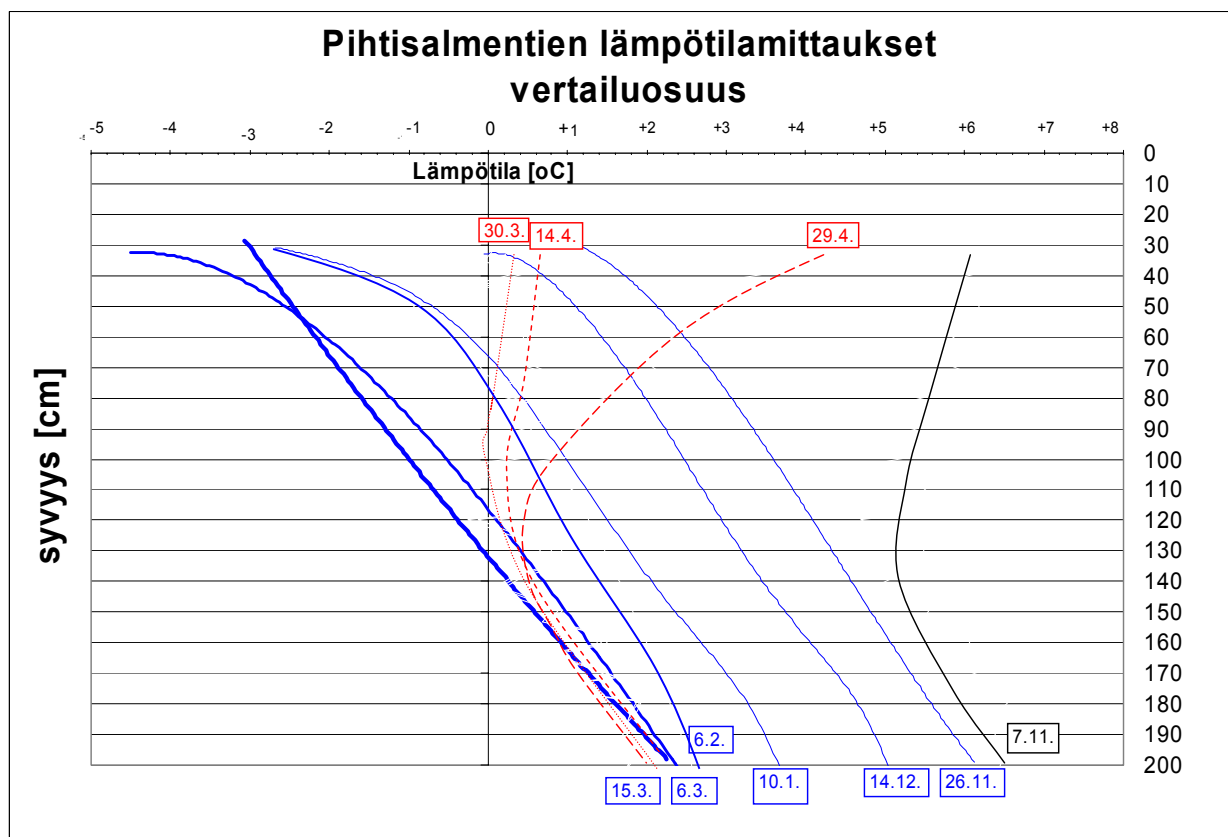
Kuva 14. Pilot 2003. Pihtisalmentie (Pt 13981). Vertailurakenteen lämpötilamittaukset talvella 2003-2004.

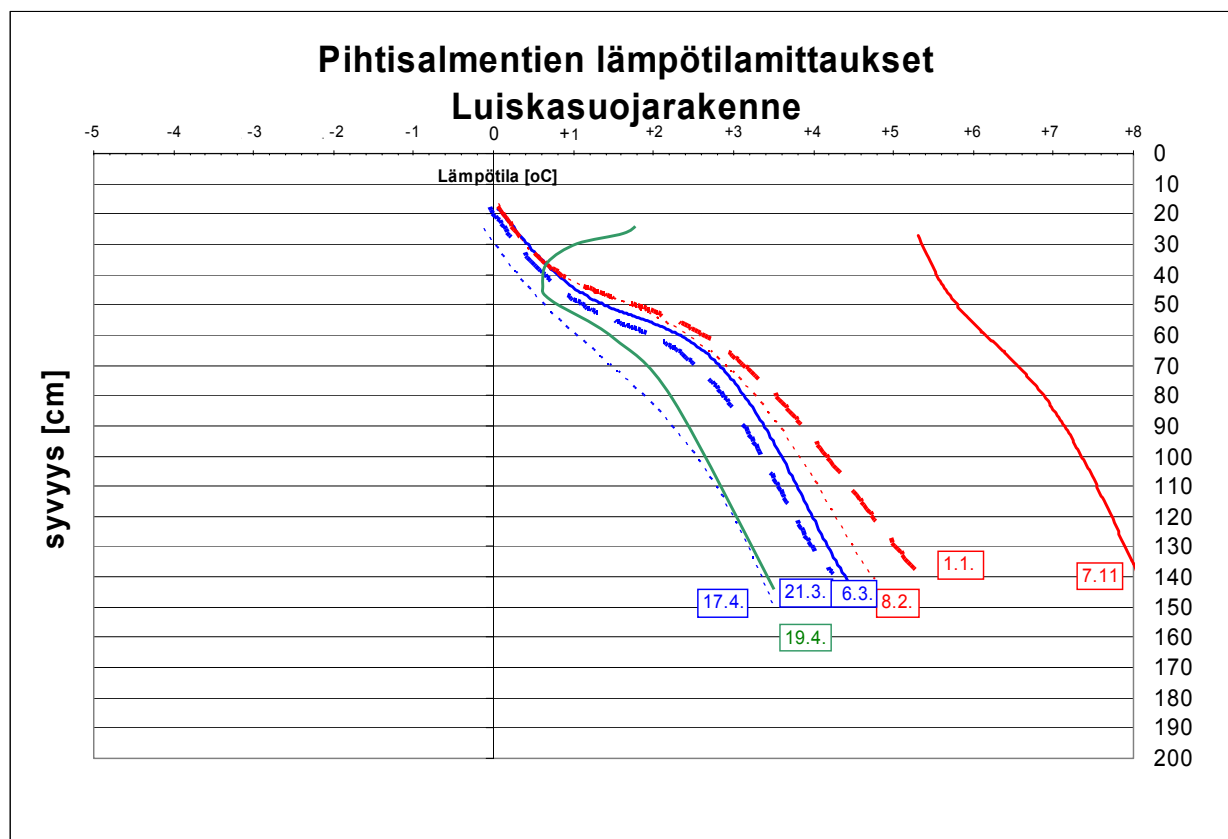
Lisäksi suojausrakenteen kohdalla on seurattu rakenteen lämpötilan vaihteluja eri vuodenaikoina (katso kohta 5.1.4 Lämpötilan seuranta ja kuva 16). Pohjavedensuojusrakenne ei jäänyt talven aikana laisinkaan, vain kuitutuhkan päällä ollut maakerros jäättyi hieman. Ojaan kertynyt lumi-kerros on toiminut tehokkaana eristeenä.

Kuva 16. Pilot 2003. Pihtisalmentie (Pt 13981). Luiskasuojarakenteen lämpötilamittaukset talvella 2003-2004.

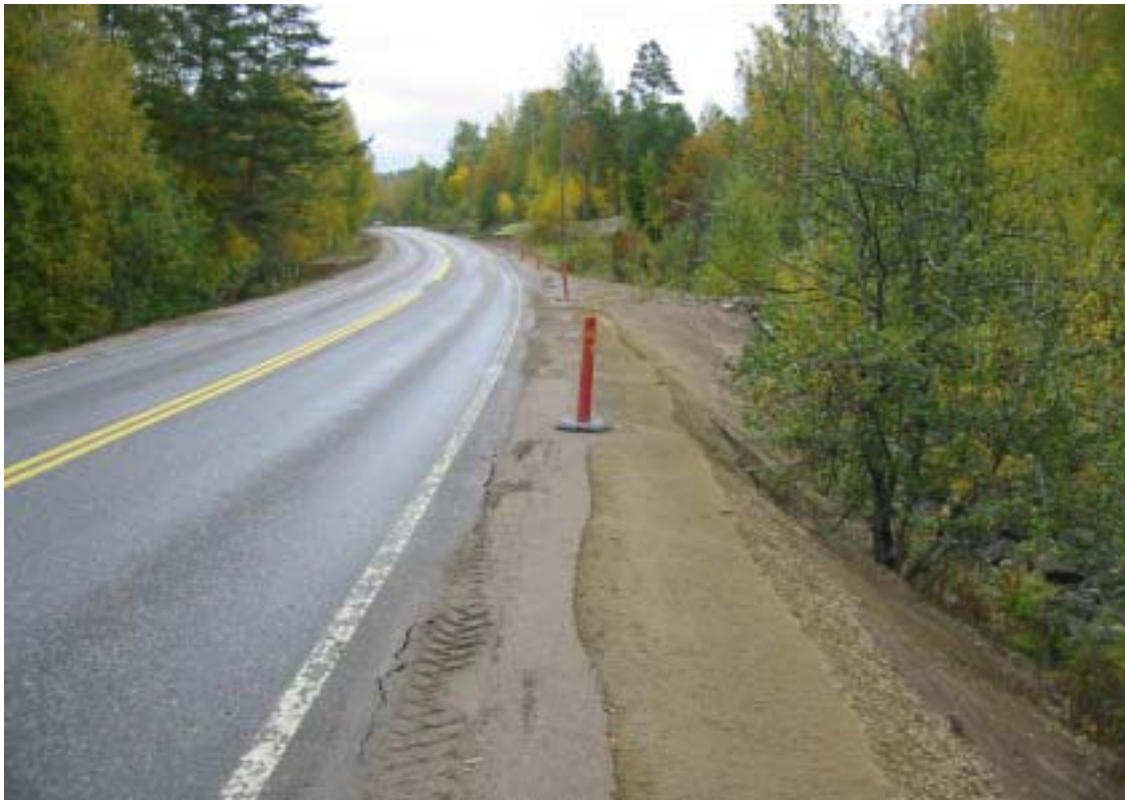
Piennarlevennyksen kuntotarkistus on tehty rakennetutkimusten yhteydessä syys-lokakuussa 2003. Vuonna 2004 ei ole tehty kuntotarkistuksia, koska rakenne päällystettiin keväällä 2004. Tutkimukset on tehty kuitutuhkarakenteiden kohdalta. Silmämääräisesti piennarlevennyksessä ei ole havaittu vaurioita.

Tavoitepaksuudet olivat murskeelle noin 50 mm sekä kuitutuhkalle >300 mm. Mitatut murskepaksuudet olivat välillä 90-130 mm (ka 100 mm) ja kuitutuhkapaksuudet 100-290/>150 mm (ka >150 mm). Kuitutuhka oli melko pehmeän tuntuista kaivettaessa ja muutamassa kohdin syvemmältä pehmeämpää kuin pinnasta. Reunaosa oli myös pehmeämpää kuin keskiosa, mikä johtuu työteknisistä syistä.

Kuva 17. Pilot 2003. Piennarlevennys ennen päällystämistä.

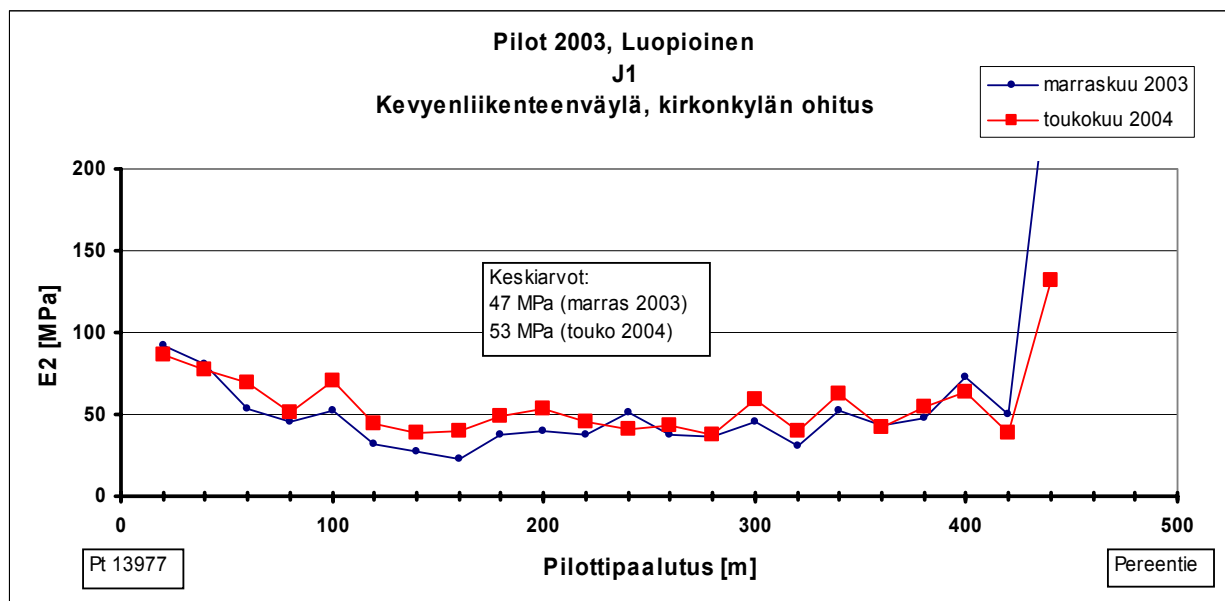
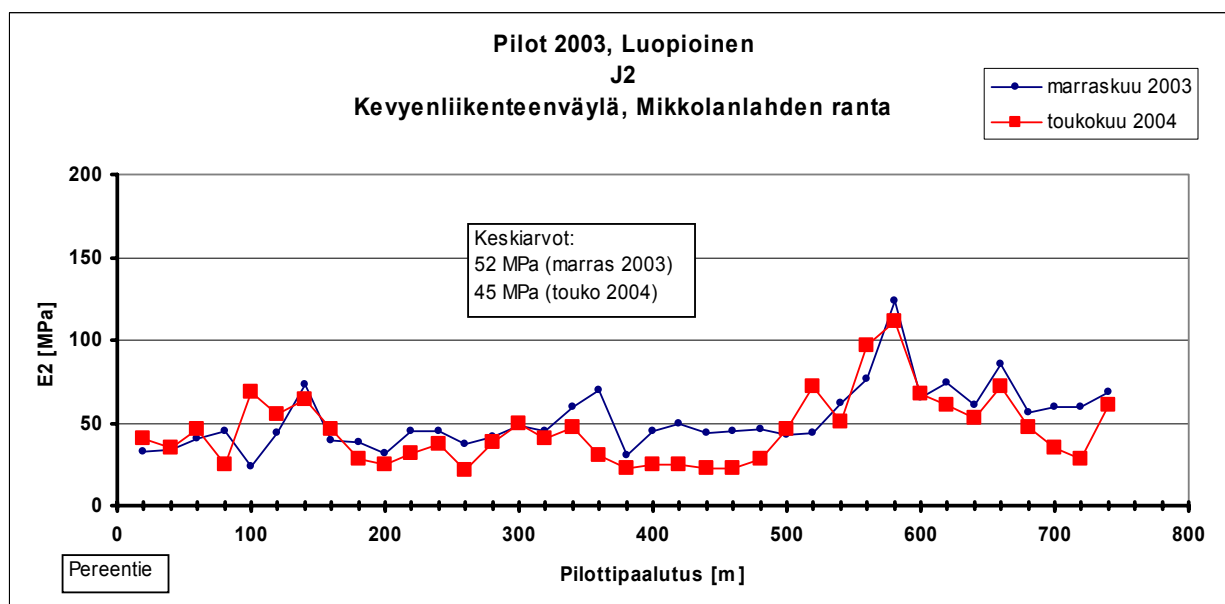
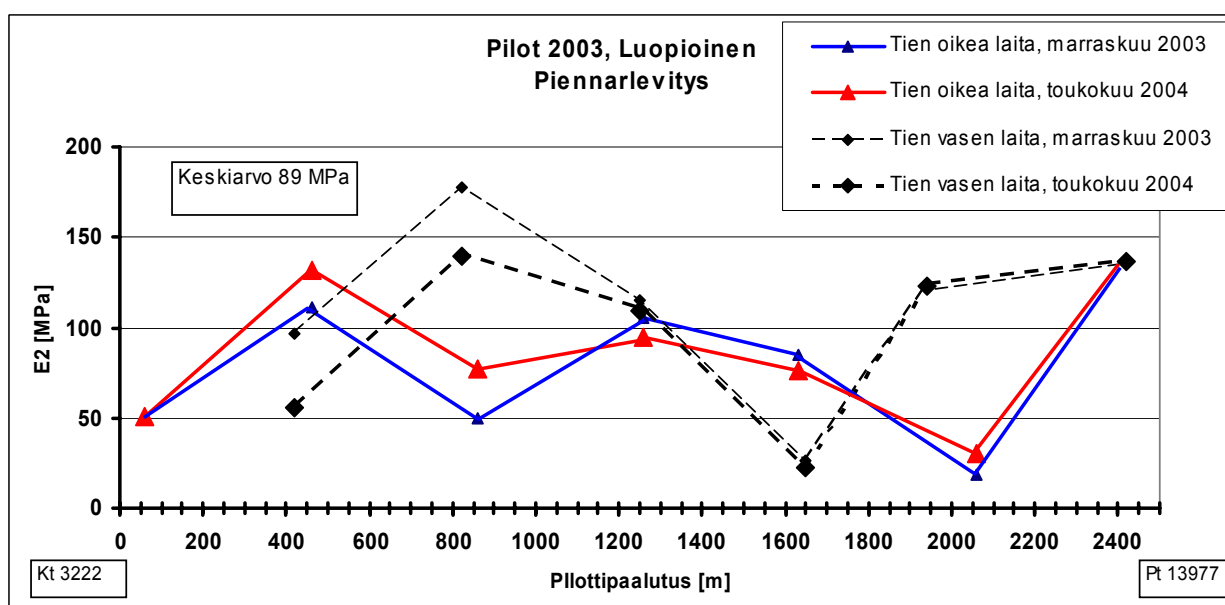
Eri osuuksilla ei ole mitattu suuria eroja syksy- ja kevät-kantavuuksissa, kun tavallisesti kevät-kantavuudet ovat huonompia. Tämä osoittaa kuitutuhkan parantavan kevät-kantavuutta. Kantavuudet ovat alhaisia, mutta kuitutuhkarakenteella ei pyritä pelkästään kantavuuden parantumiseen vaan ratkaisu perustuu nimenomaan eristävään, erottavaan ja joustavaan kerrokseen, joka pienentää roudan tunkeutumissyvyyttä, estää kulutuskerroksen ja pohjamaan sekoittumisen sekä tasaa routaliikkeitä. Kantavuuskuvaajat löytyvät kuvasta 18.

Kuva 18. Pilot 2003. Kevyen liikenteen väylien ja piennarlevennyksen kantavuusmittaukset.

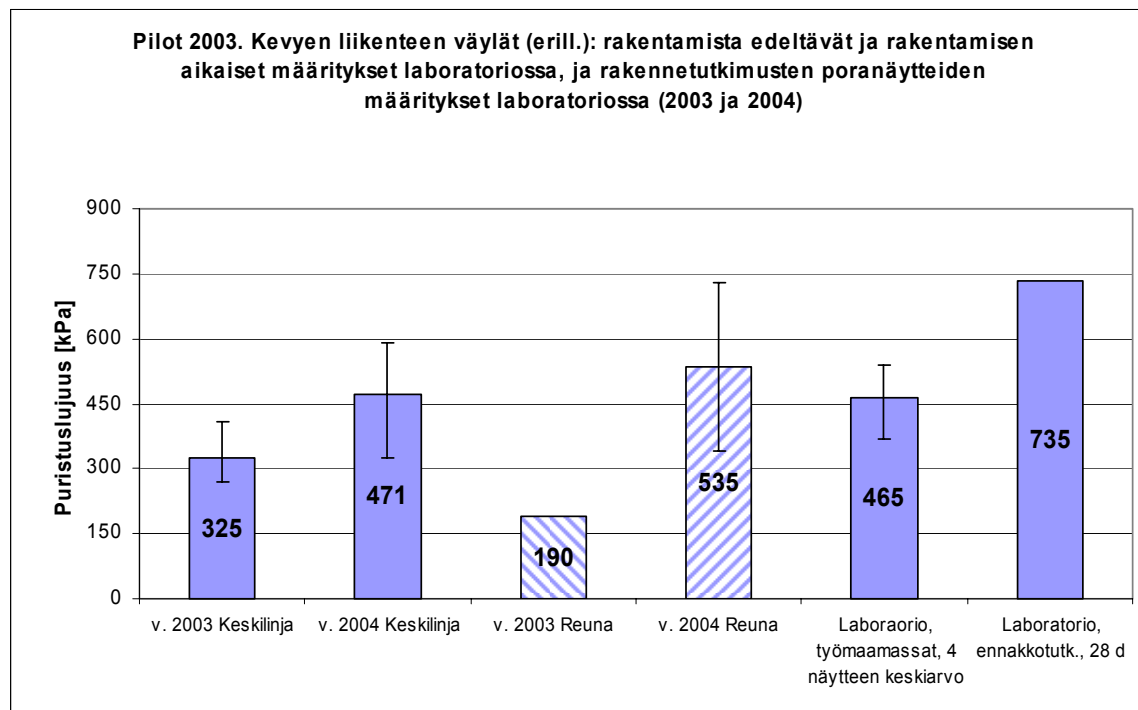
Seurantatutkimuksia varten on erillisiltä kevyen liikenteen väyliltä käyty ottamassa poranäytteet rakentamisen jälkeen syksyllä 2003 sekä syksyllä 2004. Sekä rakenteen keskiosassa että reunoilla on tapahtunut selkeää lujuuden kehittymistä ja viimeisimpien poranäytteiden lujuudet (ka 500 kPa) ylittivät laboratoriossa työmaamassoista tehtyjen kappaleiden lujuudet.

**Kuva 19. Kevyen liikenteen väylien seuranta 2004. Seoksessa on kuitusavea noin 55 % (märkämassa), lentotuhkaa noin 39 % (märkämassa) ja yleisementtiä noin 6 %.**

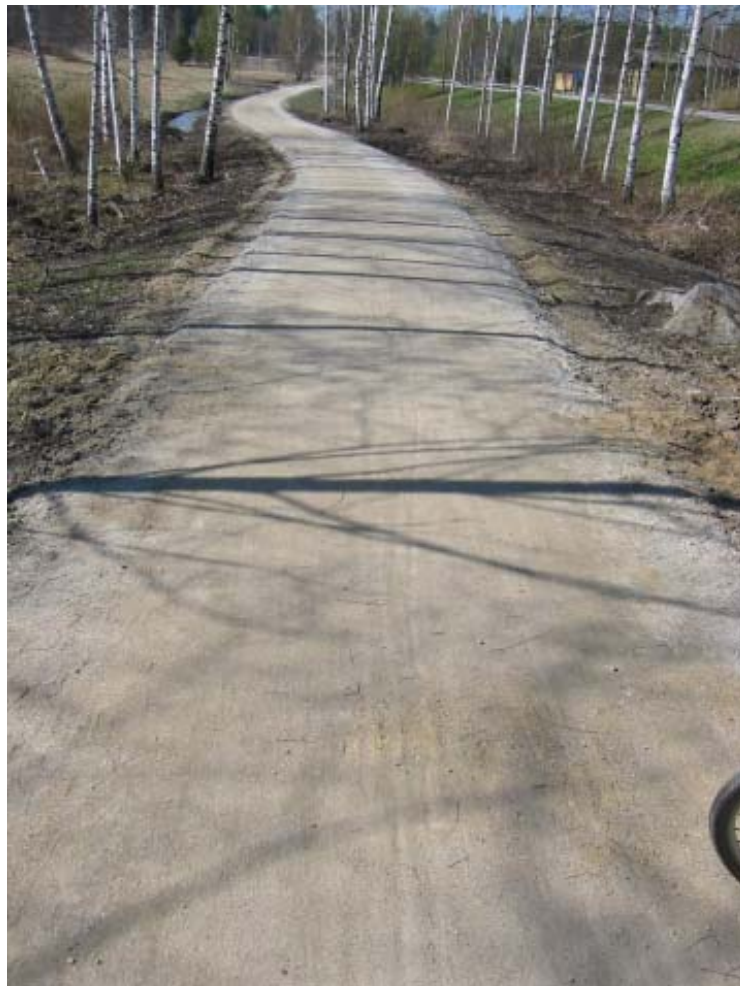
Keväällä 2004 järven sivuitse menevä väylä oli hyvässä kunnossa, siinä ei ollut silmin havaittavia vaurioita. Kirkonkylän ohitse menevä kevyen liikenteen väylä oli pääosin hyvässä kunnossa, mutta plv 190-210, 250-320 ja 350-370 oli useita pitkittäisiä halkeamia, jotka paikoin olivat jo yli 30 mm leveitä. Järven sivuitse menevä väylä oli silmämääräisesti hyväkuntoinen, kuoppia tai uria ei ole ollut. Kuitutuhka oli homogeenista ja kiinteätä, reunaosiltaan hieman pehmeämpää. Murskeen paksuus oli 110-200 mm. Kirkonkylän ohitse menevä väylä oli hyväkuntoinen eikä siinä ole ollut näkyvissä keväällä olleita halkeamia (paitsi heikosti plv 190-210 ollut keskihalkeama). Kuitutuhkakerros oli kiinteä, mutta yhdessä näytekohdassa vain 100 mm paksuinen, kun tavoitepaksuus oli 200-300 mm. Liian ohut kuitutuhkakerros voi aiheuttaa vaurioiden syntyä.

Kuva 21. Pilot 2003. Kevyen liikenteen väylä keväällä 2004.

Rakentamisen jälkeisenä keväänä (2004) rannassa menevä väylä oli hyvässä kunnossa, mutta kirkonkylän ohitse menevällä väylällä oli paikoin useita jopa 30 mm leveitä pitkittäisiä halkeamia. Halkeamat johtuvat mm. liian ohuista kuitutuhkakerroksista. Syksyllä (2004) järven sivuitse menevä väylä oli silmämääräisesti hyväkuntoinen, kuoppia tai uria ei ole ollut. Kirkonkylän ohitse menevä väylä oli hyväkuntoinen eikä siinä ole ollut näkyvissä keväällä olleita halkeamia. Kuitutuhkakerrokset olivat homogeenisia ja kiinteitä.

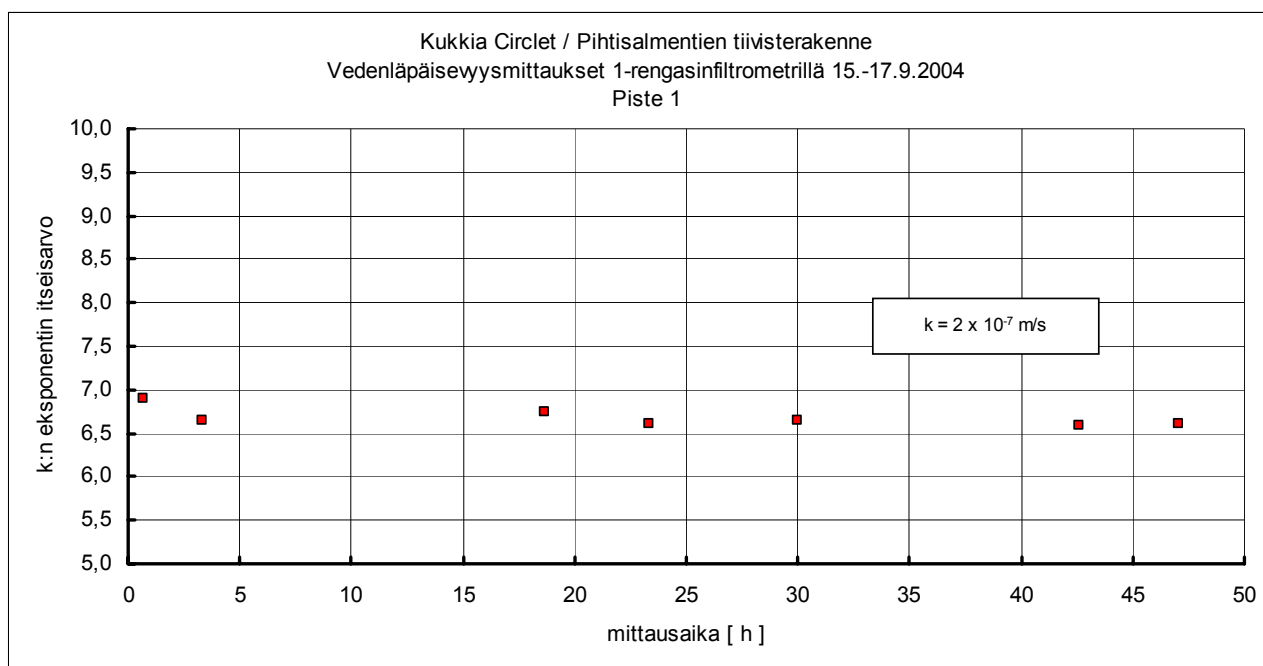
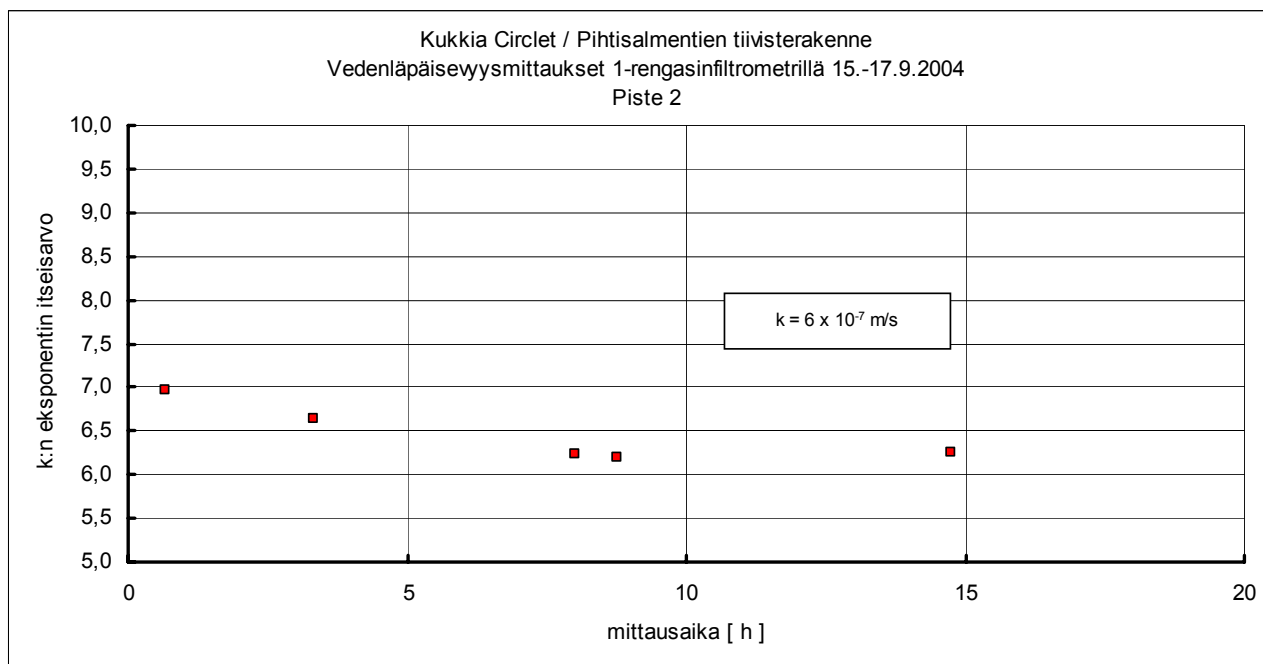
#### LIITE 4. PILOT 2003. INFILTROMETRIMITTAUKSET (1/1)

Infiltratrimittausten perusteella kuitusavikerros ei täytä suojausrakenteelle asetettuja vaatimuksia; mitattu  $k \sim 10^{-7}$  m/s, kun tavoitteena oli  $k < 10^{-9}$  m/s. Rakenteen tiivistys on todennäköisesti ollut riittämätön ja lisäksi kuitusavikerroksen peittokerros on ollut liian ohut, joten pitkän aikavälin tiivistymistä edistävä kuormitus on ollut riittämätön. Tarvitaan kuitenkin myös muita parametreja (mm. tilavuusmassat ennen/jälkeen, kallion sijainti rakenteen kohdalla) ennen kuin voidaan tehdä tarkempia johtopäätöksiä kuitutuhkan soveltuvuudesta suojausrakenteeksi. Tulevissa kohteissa voitaisiin käyttää esim. lysimetriä tiiviyden arvioinnissa.
