# Valtatien 2 parantaminen Friitalan eritasoliittymän ja Korven eritasoliittymän välillä

## Tiesuunnitelman tieturvallisuusarviointi (TTA)

### ARVIOINTIRAPORTTI

Tammikuu 2022

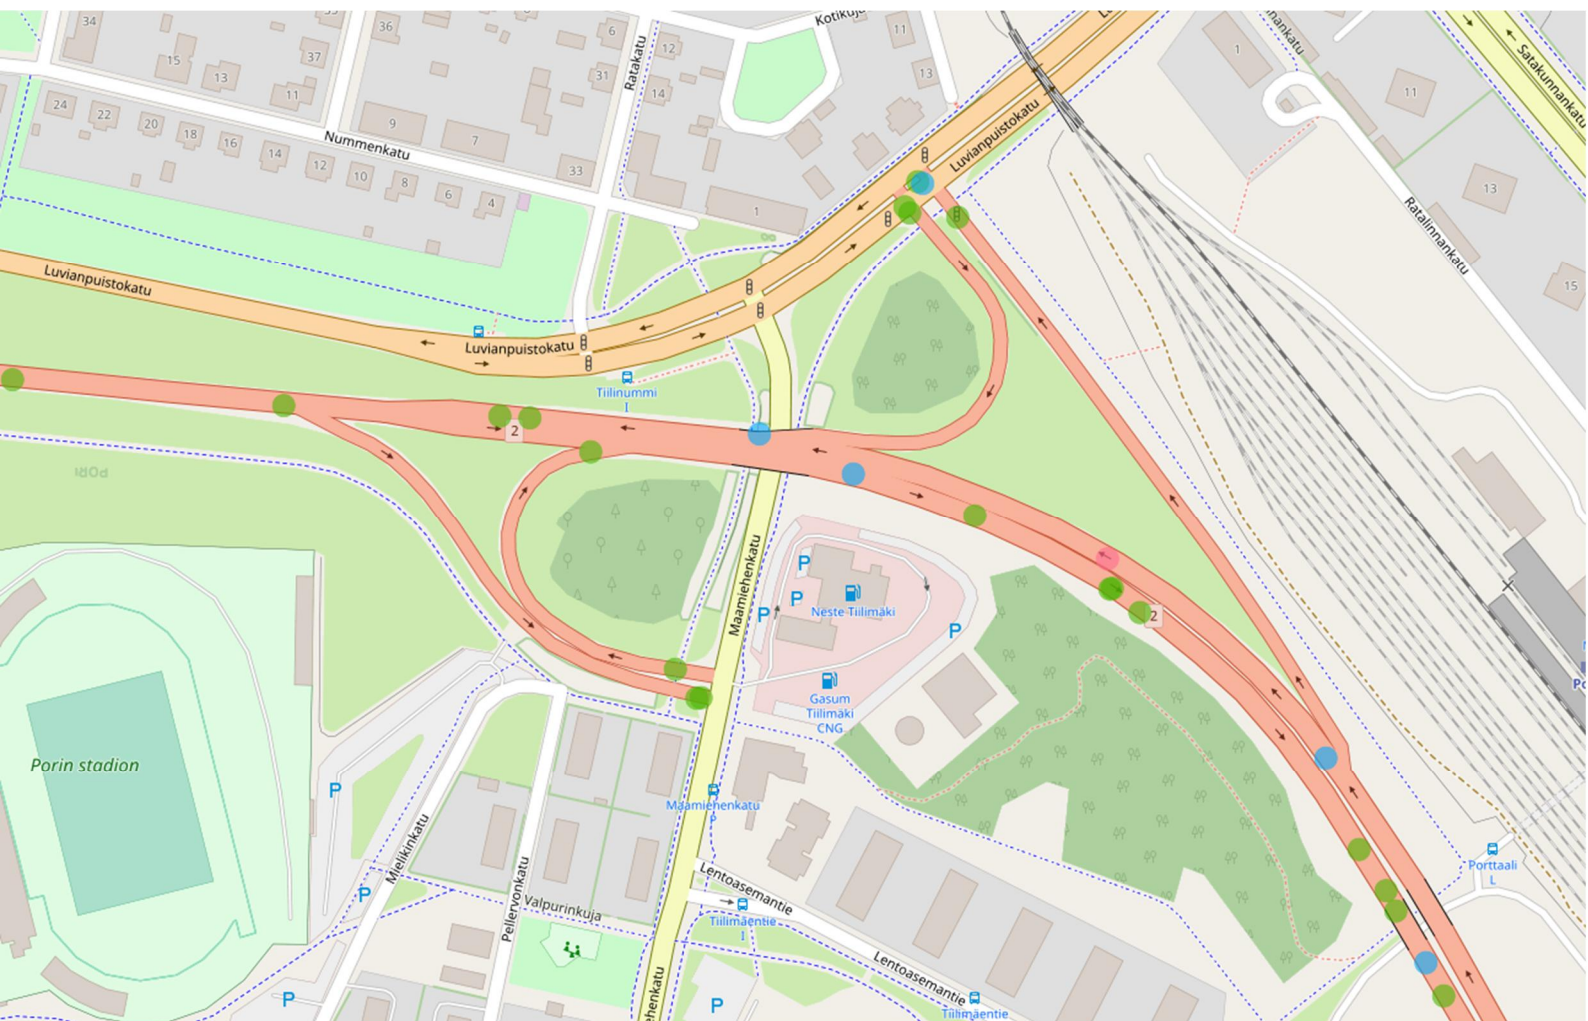
*Kansikuva:*

*Poliisin tietoon tulleet valtatie 2 liikenneonnettomuudet E5 Tiilimäen eritasoliittymän kohdalla vuosina 2016-2020.  
(lähde: <https://mobilityanalytics.ramboll.com/onnpoliisi/>)*
