Hituran kaivos:

Sulkeminen
Vaikutukset
Tulevaisuus

Uudet mahdollisuudet kaivosympäristöjen
kiertotaloudessa ja kestävässä kehityksessä

16.3.2022

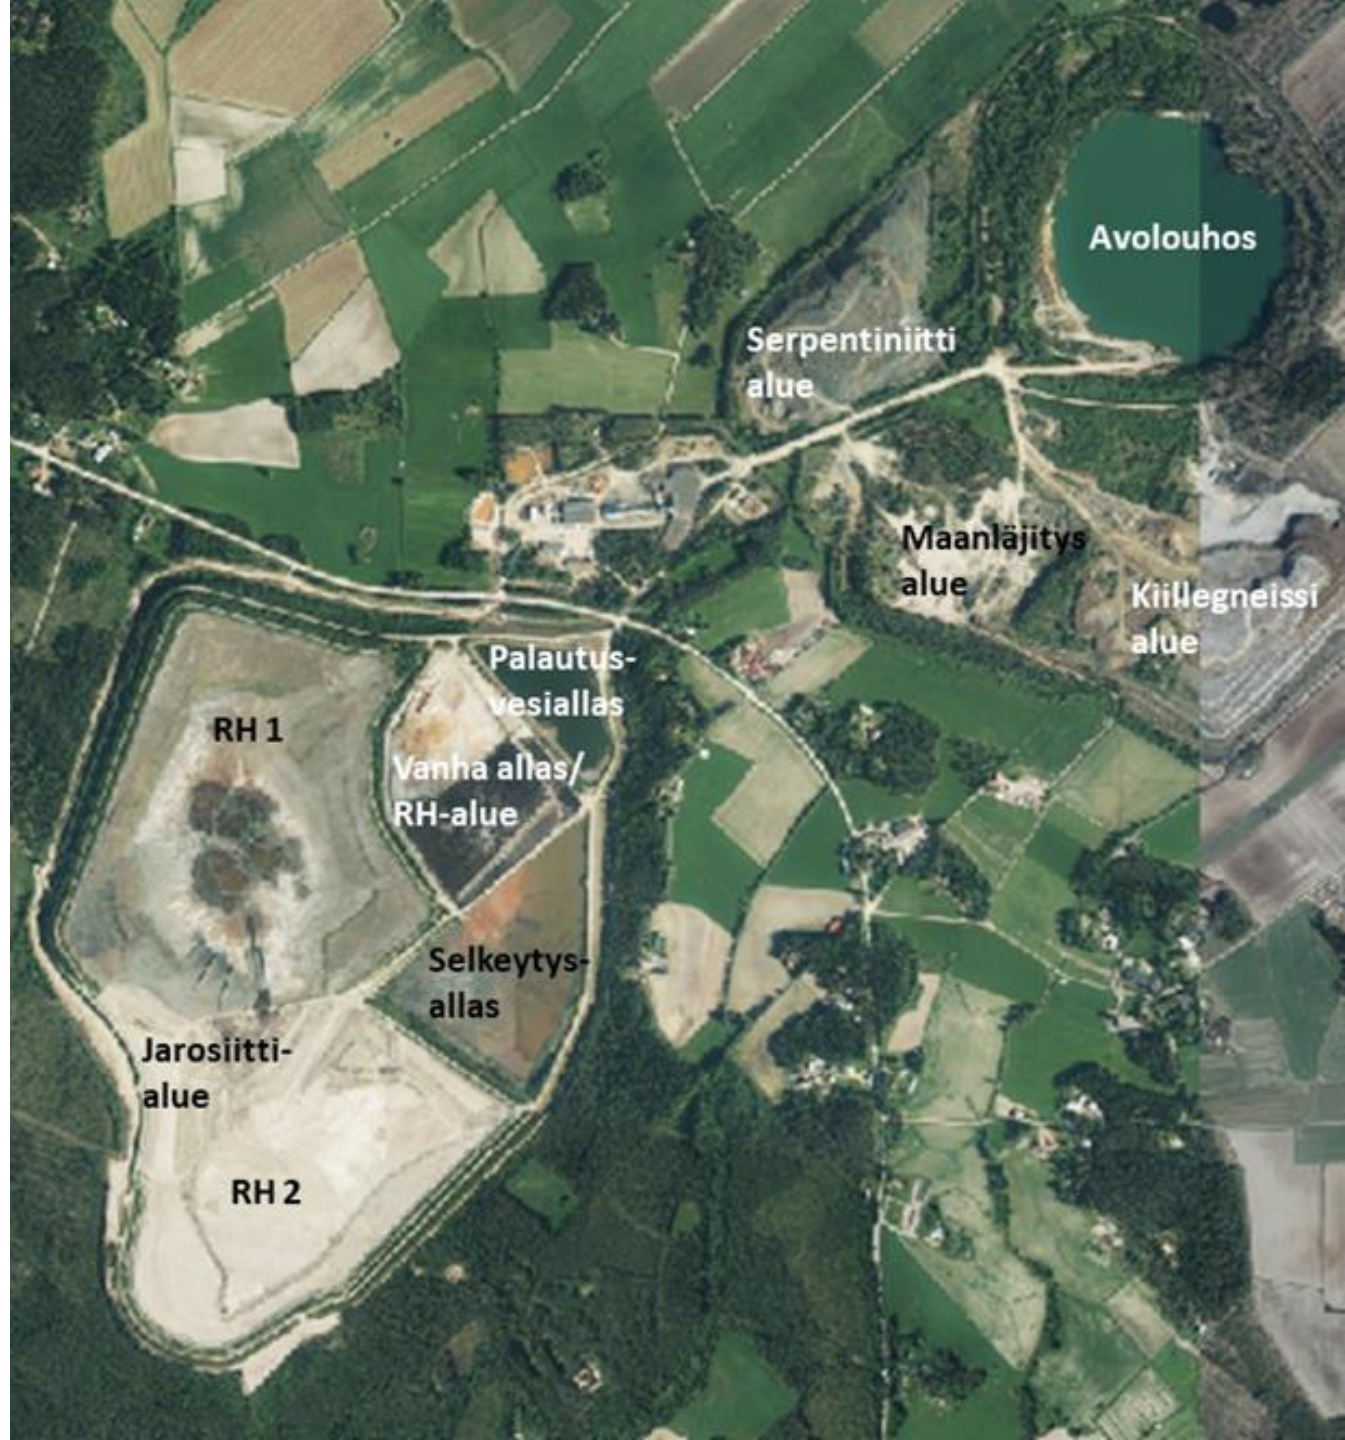
Kaivannaisjätealueiden esittely

- Malmin louhinnan sivutuotteena syntyneet sivukivet:
 - Serpentiiniitti 2,2 Mm³ ja 12 ha
 - Kiillegneissi 3,5 Mm³ ja 28 ha
- Pääosa sivukivistä on syntynyt avolouhinnassa vuosina 1970–1991
- Rikastamoprosessissa syntynyt jäte, eli rikastushiekka edustaa yli 90 % louhitusta malmista. Läjitetyn rikastushiekan määrä on n. 15 Mt ja rikastushiekka-alueen pinta-ala noin 100 ha
- Rikastushiekka-alueelle on lisäksi vuosina 1992–1996 läjitetty n. 0,45 Mt OMG Kokkola Chemicalsin tehtaalta peräisin olevaa jarosiittia, joka sisältää muun muassa nikkeliä, rautaa, arseenia, kadmiumia ja kobolttia

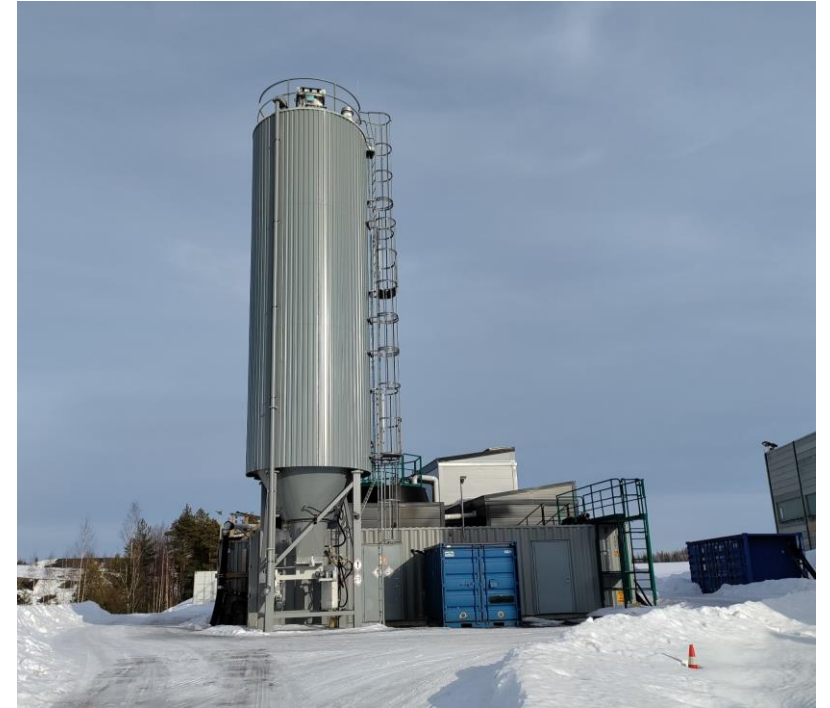
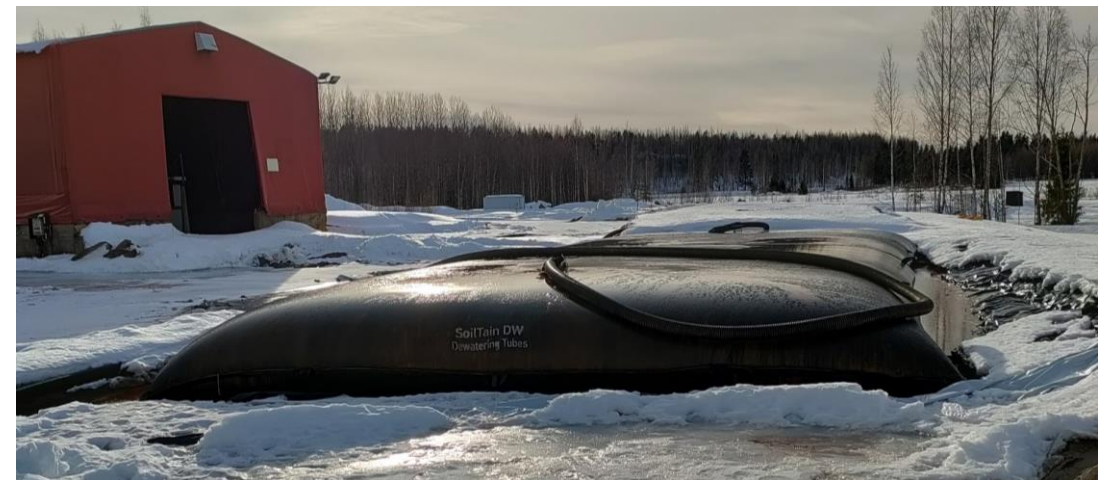
Vedenkäsittelyjärjestelmä

- Fortum Waste Solutions Oy vastaa tällä hetkellä Hiturassa jätevesien käsittelyjärjestelmästä
- Jätevesiä käsitellään kaksiosaisella kokonaisuudella, joka koostuu jarosiittialueen pohjavesien sekä muiden kaivosalueella muodostuvien puhdistusta vaativien lisävesien käsittelystä
 - Puhdistusmenetelmänä käytetään kemiallista saostusta
- Vedenkäsittelyssä muodostuvan lietteen kuivatukseen käytetään geotuubeja
 - Tuubeilta suotautuva kirkaste ohjataan keruualtaasta selkeytykseen sekä poistopumppaamon ja laadunvarmistuksen kautta purkuvesistöön
 - Kuivattu liete kuljetetaan Kuopion Sorsasalon teollisuusjätekeskukseen loppusijoitukseen

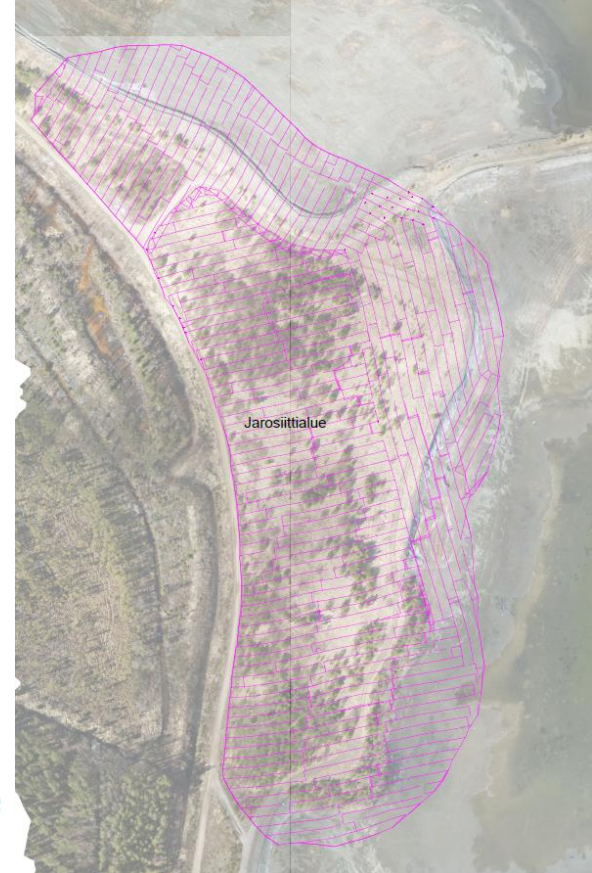
Jarosiittialue

- Vanhan peittorakenteen päältä puuston, juurten ja humuspitoisen maa-aineksen poisto
- Alueen tasaus ja bentoniittimaton ($k < 5 \times 10^{-11}$) asennus
- 30 cm bentoniittimaton suojakerros
- 30 cm pintakerros
- Kasvukerros ja nurmetus
- Putkilinja, jolla ohjataan käsittelyyn suoto- ja suojapumppausvedet

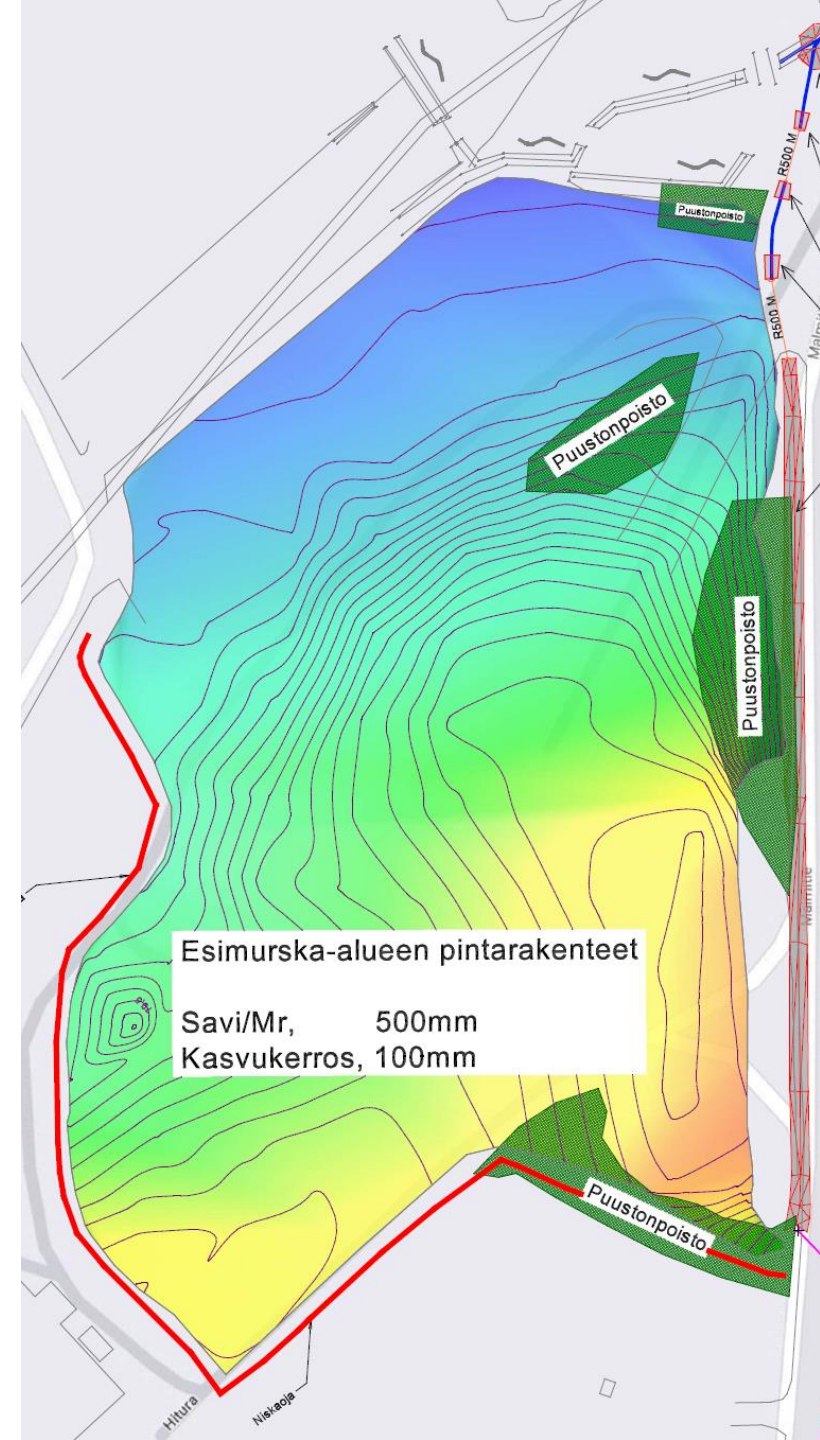
Murskanmäki

- Alueen tasaus
- 50 cm peittokerros savesta
- 10 cm kasvukerros
- MMP-niittyseos

Murskanmäen suotovesistä ei ole erillistä tarkkailutietoa, vaan vedet on ohjattu Malmittien varren ojaan, joka menee suoraan avolouhokseen.

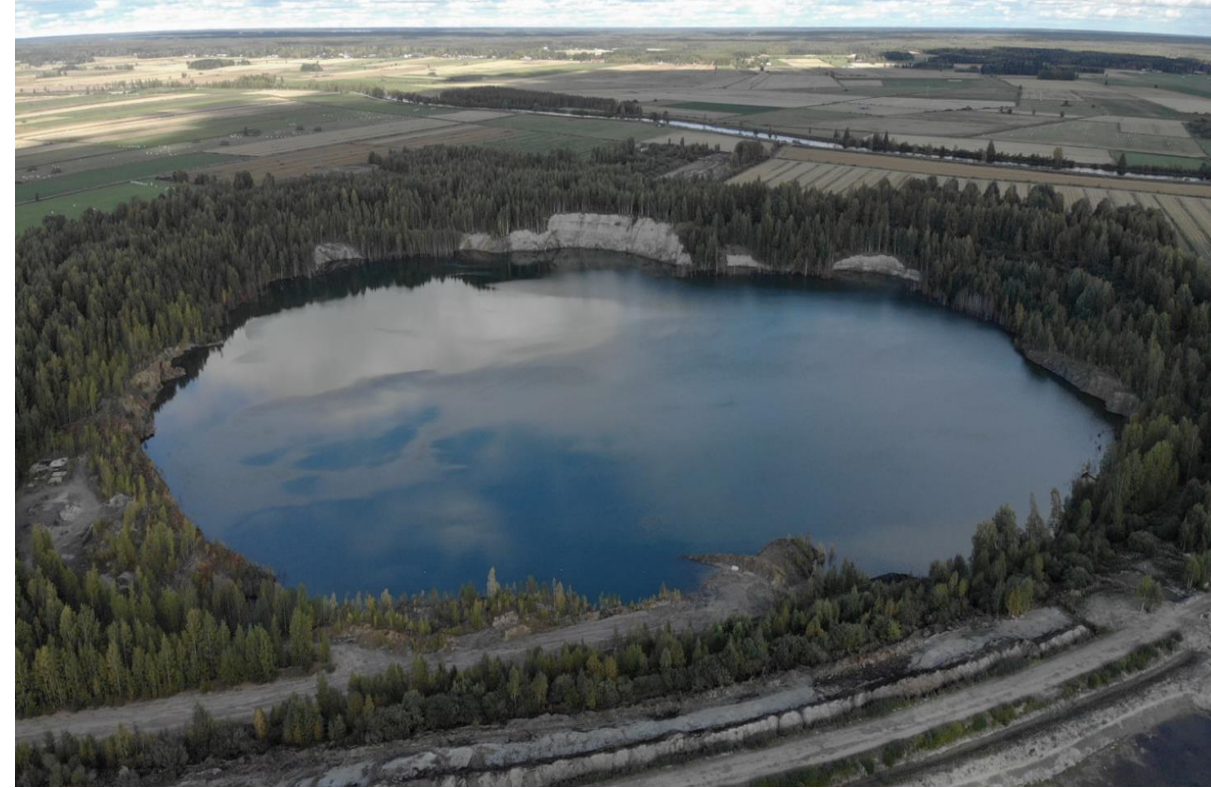
Avolouhos

Kaivosyhtiö lopetti Hituran maanalaisen kaivoksen veden kuivanapitopumppauksen tuotannon päättyessä heinäkuussa 2013.

Maanalaisen kaivoksen syvin mittauspiste oli tuolloin tasolla -630 metriä merenpinnan alapuolella (N60).

Tämän jälkeen veden pinta nousi nopeasti maanalaisessa kaivoksessa ja oli keväällä 2014 jo tasolla -240 m (N60).

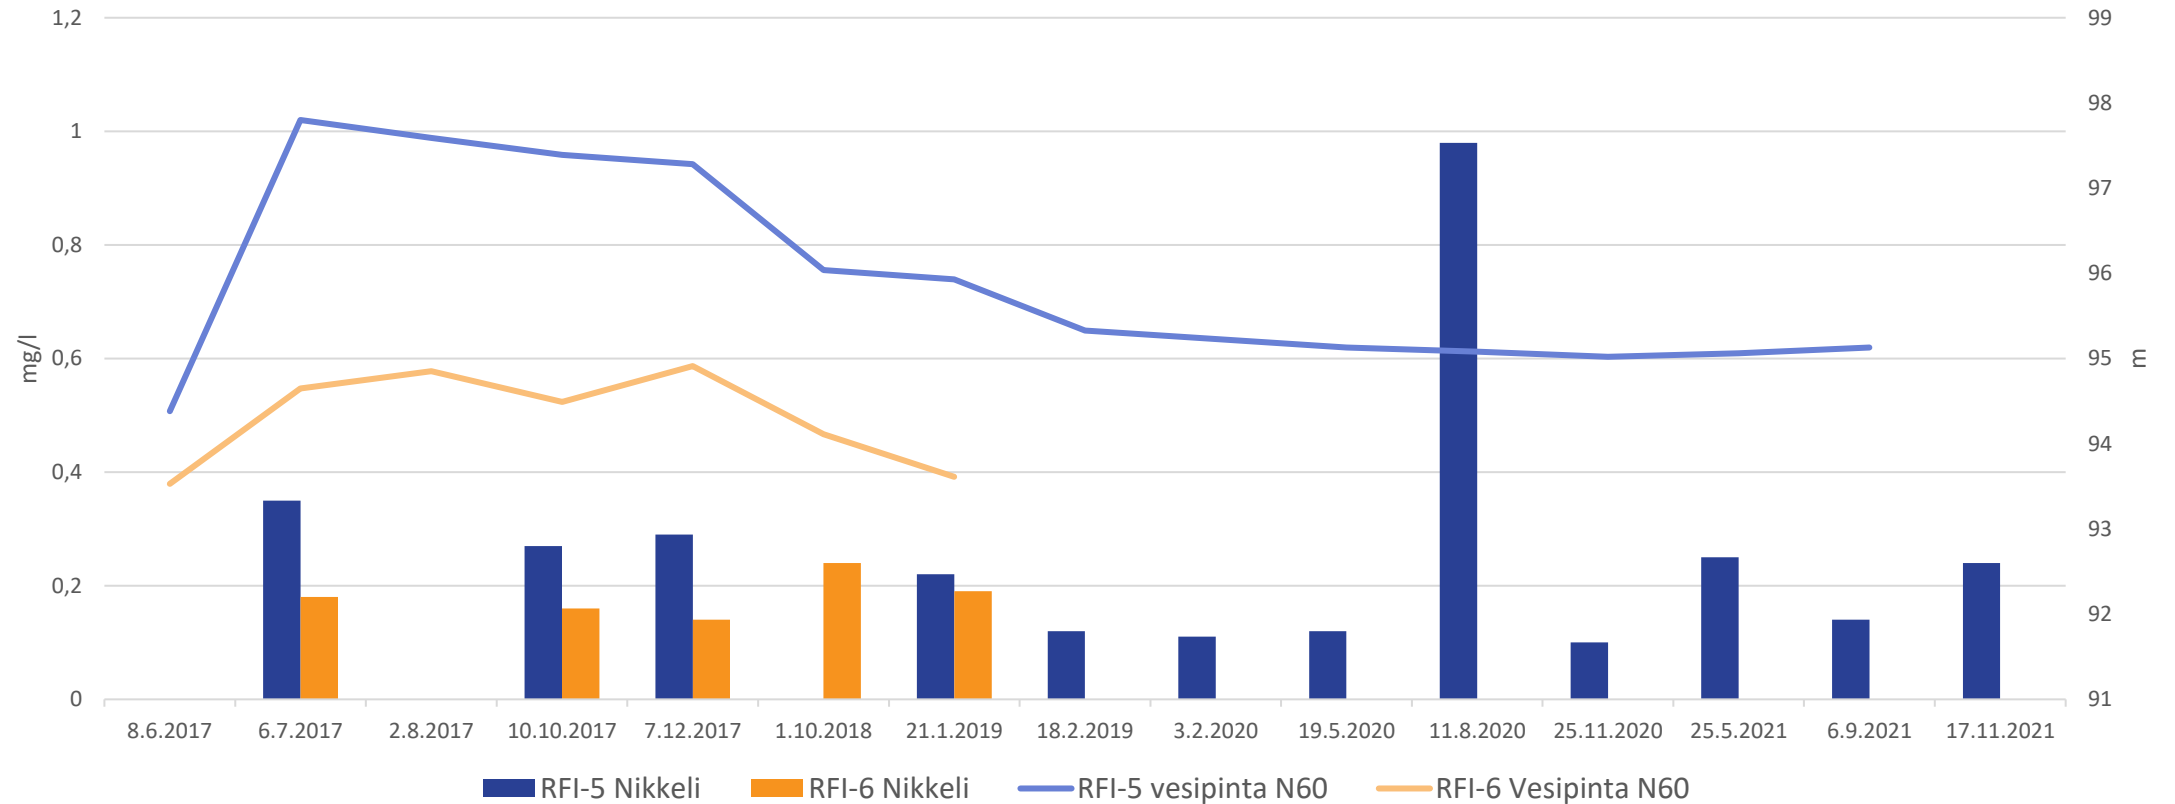
Rikastushiekka-alue 2

Rikastushiekka-alue 2:n sisäinen vesi, RFI-5 ja RFI-6

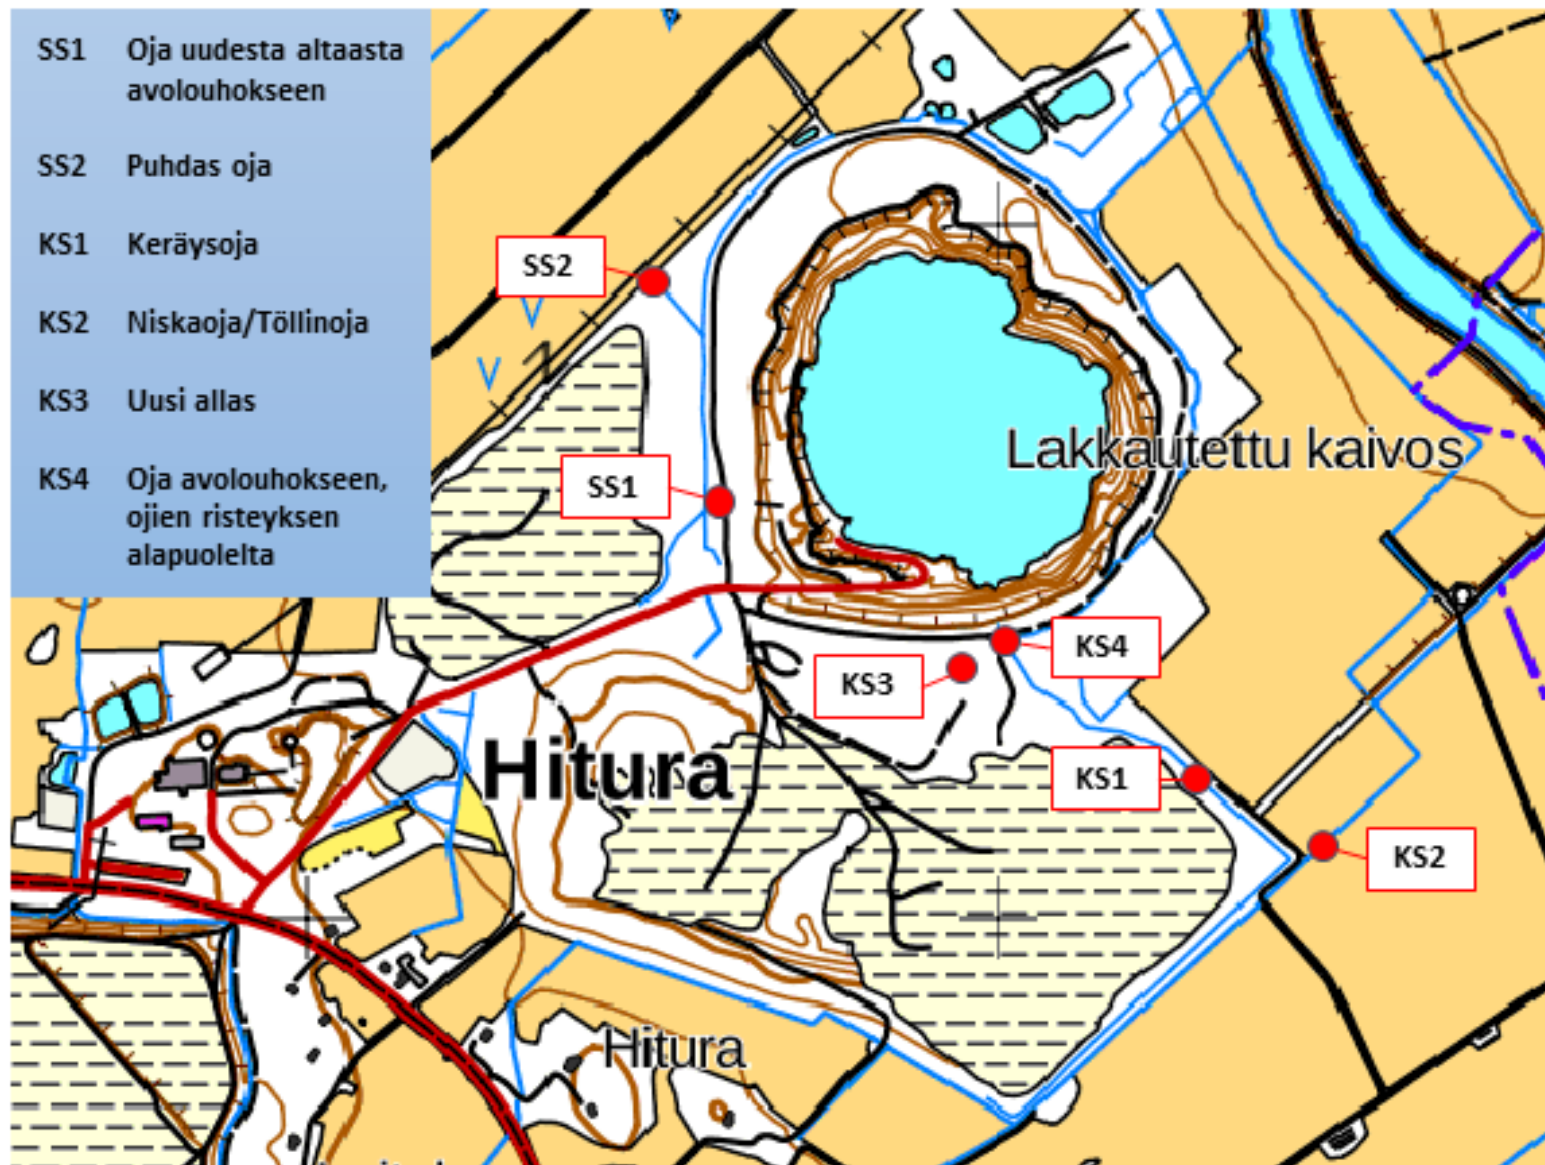
Sivukivialueiden suotovesien tarkkailupisteet

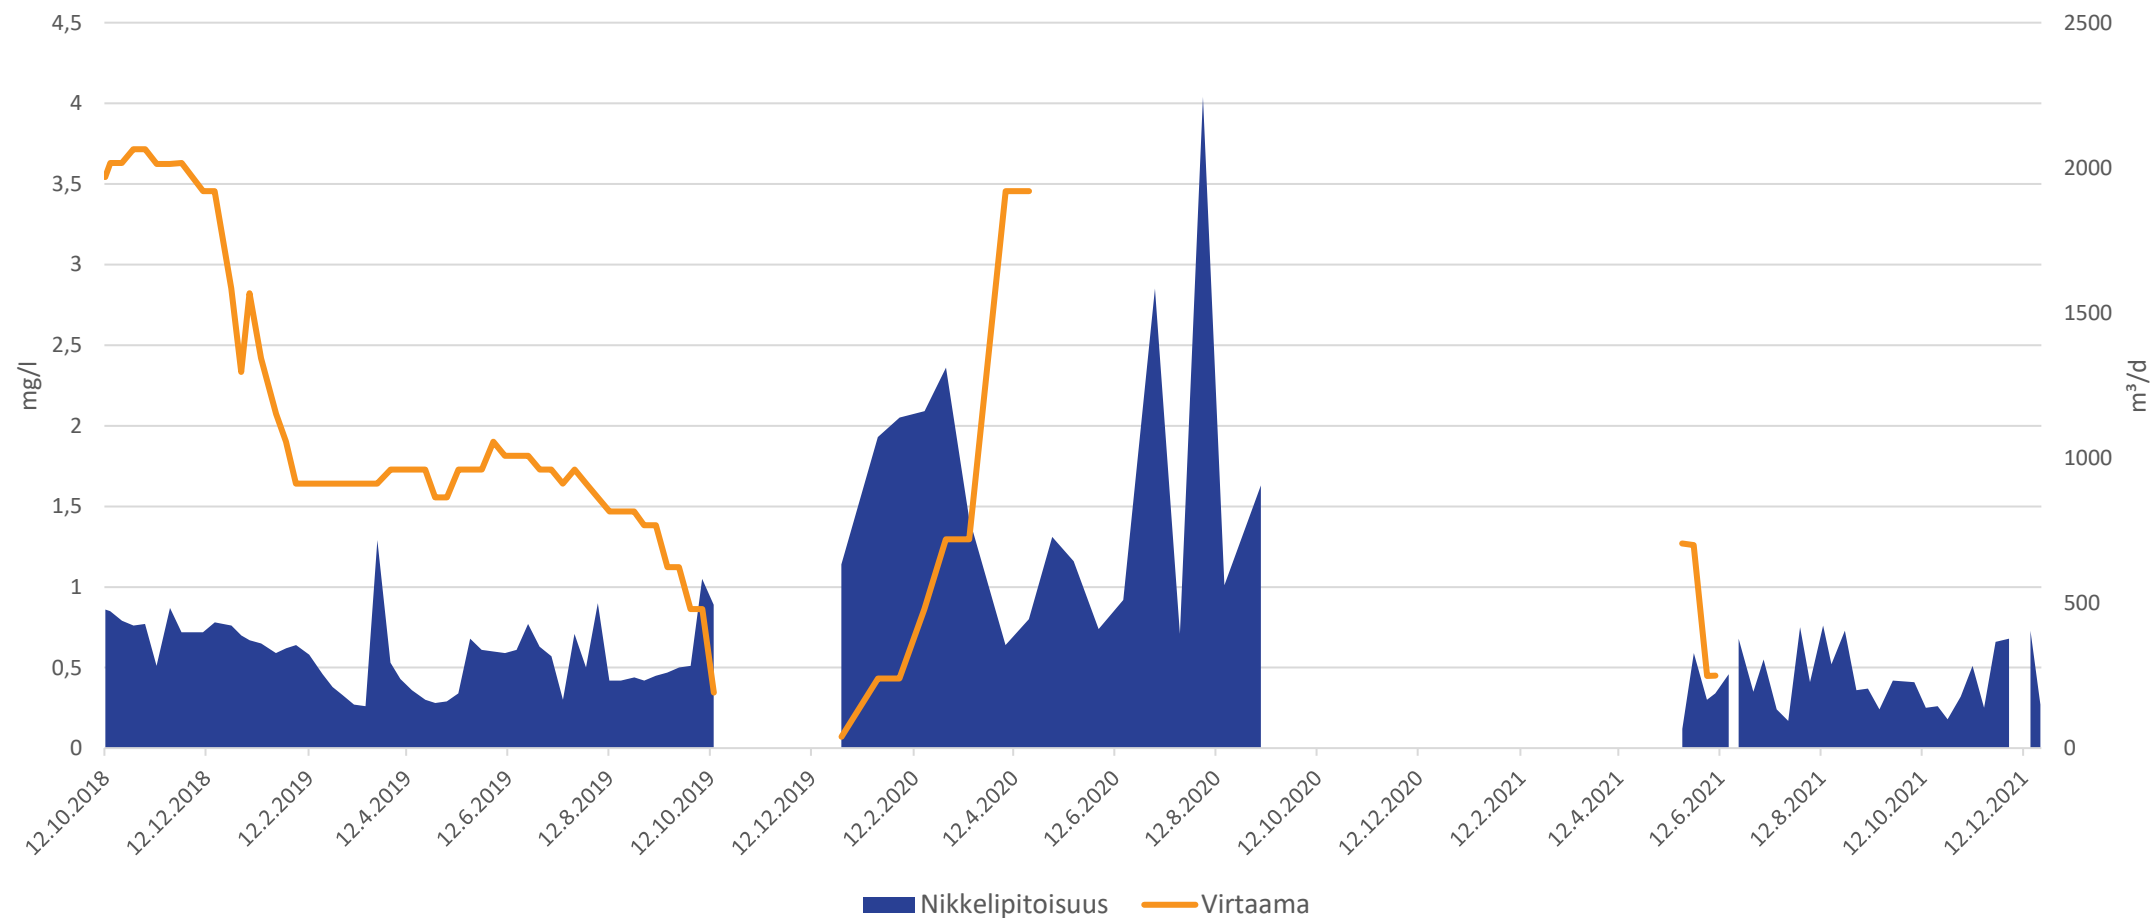
Avolouhokseen juoksutetun veden nikkelpitoisuus ja virtaama
