UPACMIC – PILOTOINTI

MATERIAALIT, RAKENTAMINEN JA SEURANTATU- LOKSET

LIFE12 ENV/FI/000592 UPACMIC

Yhteenvetoraportti 5/2022 mennessä toteutuneista pilotoinneista (Action B1 final technical report on piloting)

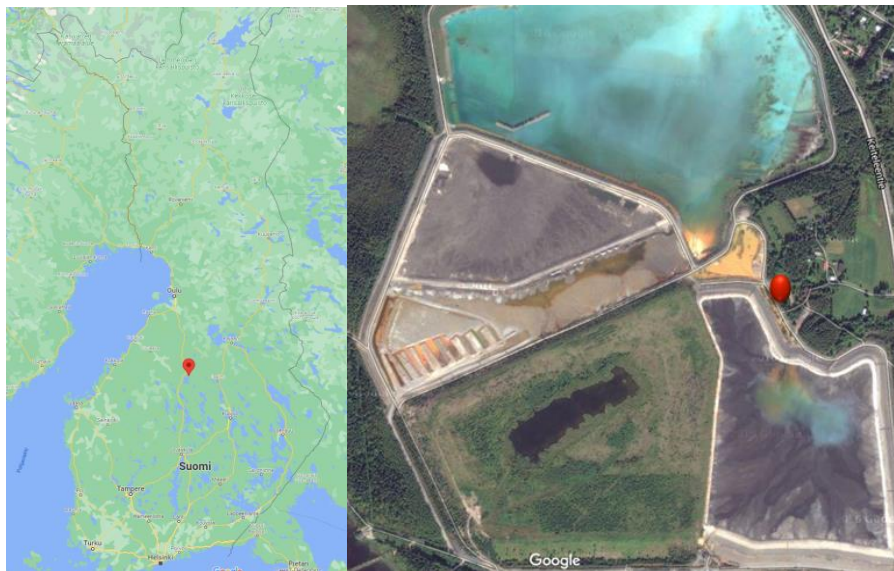
Kuva 1. Pyhäsalmen pintarakennepilotoinnin sijainti.

Pintarakennepilotointia oli suunniteltu toteutettavaksi Hituran kaivosalueelle, johon myös materiaalistaus alun perin kohdistui. Tutkimustuloksia hyödynnettiin myös Pyhäsalmen rakenteiden suunnittelussa, sillä materiaalien tekniset ominaisuudet vaikuttavat rakennetyypin ja kerrospaksuuksien valintaan. Lopullisiin rakenteisiin vaikuttaa myös uusiomateriaalien ympäristökelpoisuus. Pintarakennepilotointi toteutettiin 9–16.5.2016 Pyhäsalmi Mine Oy:n kaivosalueella, jossa rakentamisen yhdyshenkilönä toimi Maria Hänninen. Rakentamisesta, siihen liittyvästä kalustosta ja materiaaleista vastasi Suomen Maastorakentajat Oy (nykyään Skarta Finland Oy). Suunnittelusta, teknisestä ohjeistuksesta, laadunvalvonnasta sekä raportoinnista vastasi Ramboll Finland Oy. Pilottirakenteita suunniteltaessa huomioitiin myös kanadalaisen konsulttifirma Klohn Crippen Bergerin ideat. Pilottirakenteet sijaitsivat kaivosalueella kuvassa 1 punaisella merkityssä paikassa, jossa jatkuva seuranta oli helposti toteutettavissa.

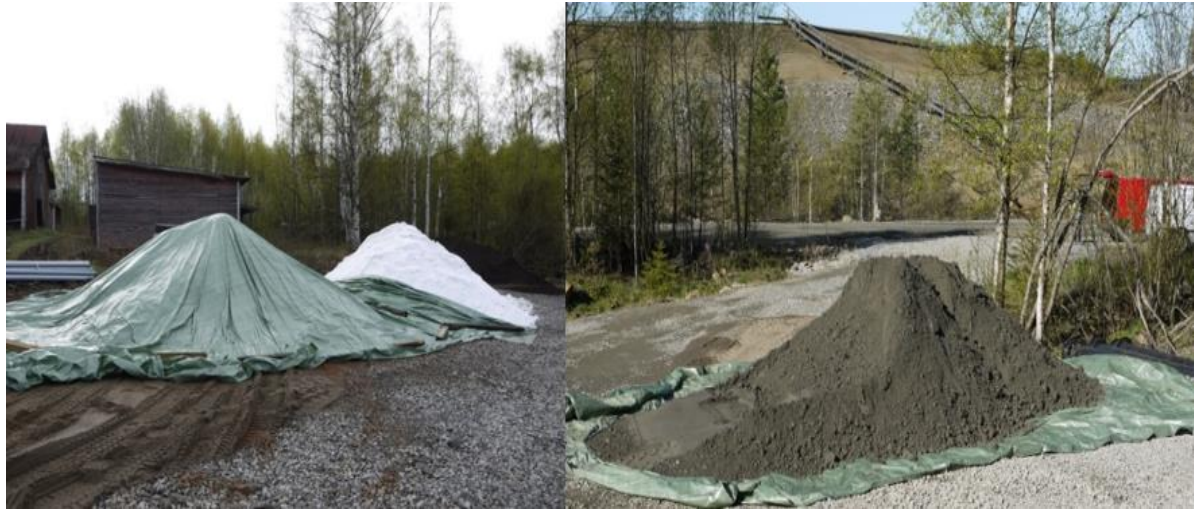
Kuva 3. Materiaalien varastointia Pyhäsalmen pilotointialueella, jossa vasemmalla tuhka ja kipsi, oikealla rikastushiekkaa.

Pilotoinnissa käytetty kipsi välivarastoitettiin rakentamisalueella pressun päällä ja se oli silmämääräisesti homogeenista. Tuhka oli Oulun Energian toimesta siilosta purettua kostutettua tuoretuhkaa, joka varastoitettiin pressun päällä ja pressulla peitettynä. Materiaalien varastointi pilotointialueella on nähtävissä kuvassa 3. Taulukossa 3 on esitetty tiivistettynä materiaalien aistinvaraiseen tarkasteleluun ja varastointiin liittyviä huomioita.

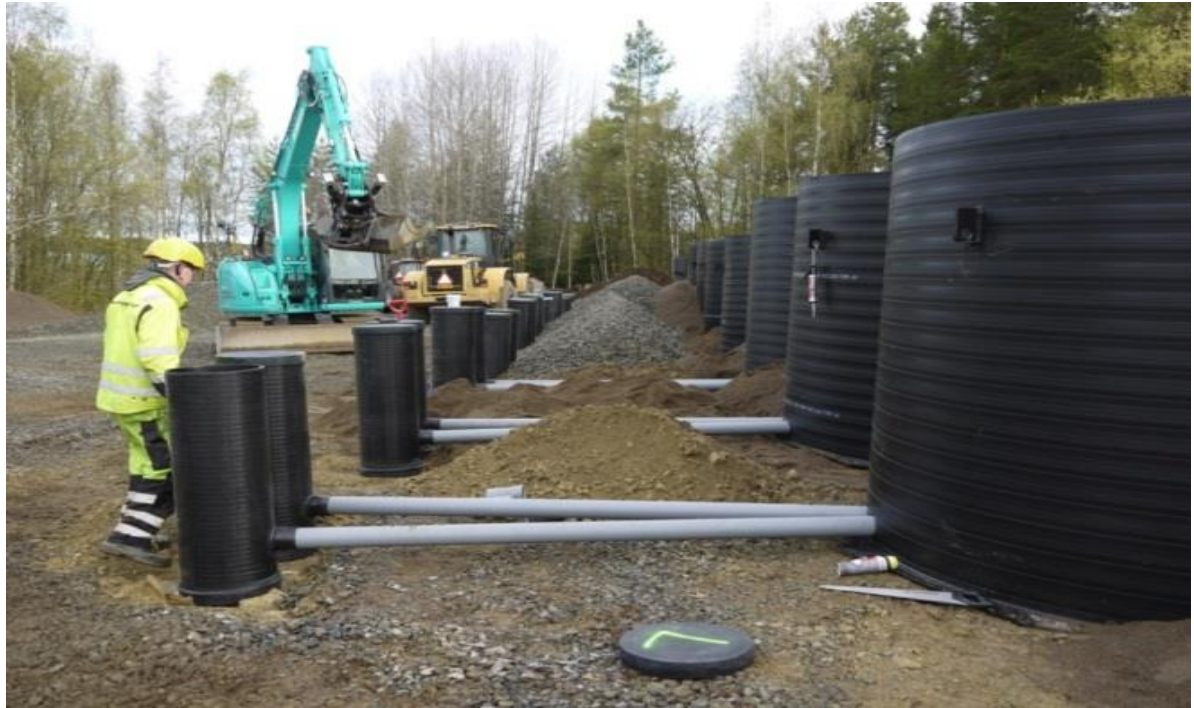
Kuva 4. Pilottirakenteiden asentamista Pyhäsalmealla.

Pyhäsalmen pilottirakenteiden materiaalit asennettiin kerroksittain säiliöihin kuvan 2 mukaisiin rakennekerroksiin. Säiliöt asennettuna on esitetty kuvassa 4. Normaalin maarakennuskaluston lisäksi rakentamisessa käytettiin betonimyllyä materiaalien sekoittamiseen ja homogenisointiin. Materiaalit tiivistettiin kaivinkoneen kauhalla tai tärylätkällä, sekä säiliön reunoilta jaloilla tampaten. Pilotoinnissa toteutuneet ja tavoitellut tiheydet on esitetty taulukossa 4. Moreenin osalta tavoitettävyydestä jäätin seurantamittausten perusteella peräti 20 %, mikä huomioiden on mahdollista, että moreenin tavoitettävyyden määrittämisessä on esiintynyt jostain syystä epätarkkuutta.

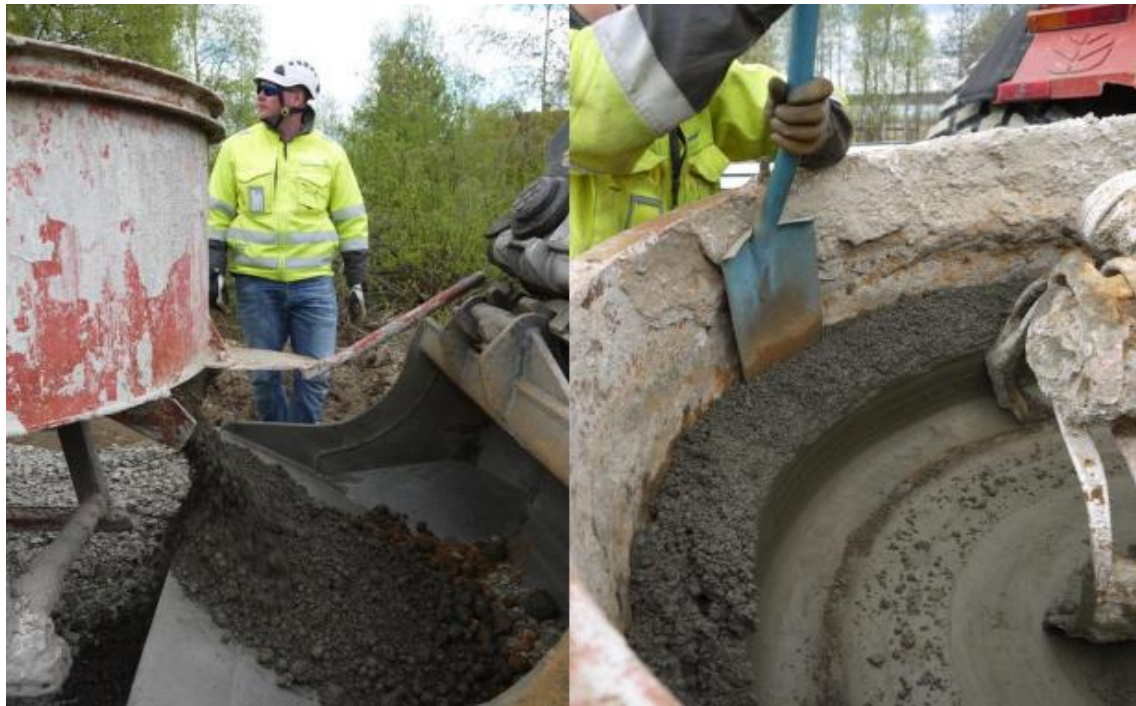
Kuva 5. Pyhäsalmen pilotoinnissa käytetyn tuhka-rikastushiekkaseoksen paakkumaisuus vasemmalla ja pakeneminen myllyn reunoille oikealla.

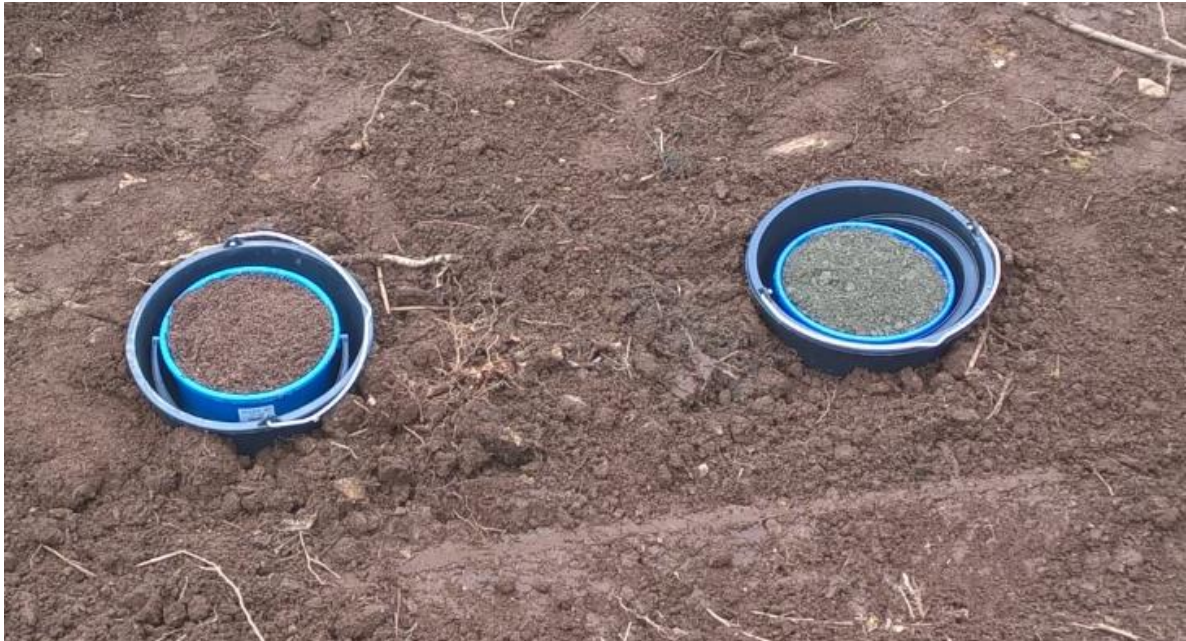
Kuva 6. Pyhäsalmen pilotointialueelle rakennetut mikrolysimetrit, vasemmalla kasvukerroksen materiaalia oikealla rikastushiekkaa.

Pilottirakenteiden välittömään läheisyyteen rakennettiin kaksi mikrolysimetriä, joiden tehtävänä oli antaa tietoa alueen haihdunnasta. Mikrolysimetrit rakennettiin kahdesta eri kokoisesta ämpäristä, joista pienempi ämpäri täytettiin rakennusmateriaalilla (kasvukerros ja rikastushiekka) ja laitettiin suuremman ämpäriin sisälle (kuva 6). Haihdunnasta saatiin tietoa seuraamalla ämpärien painon muutosta huomioiden samalla alueen sadanta. Seurannan aikana ämpäreihin jäi kuitenkin materiaalien tiivistettyä seisomaan vettä, jolloin tuloksia voidaan pitää vain suuntaa antavina.

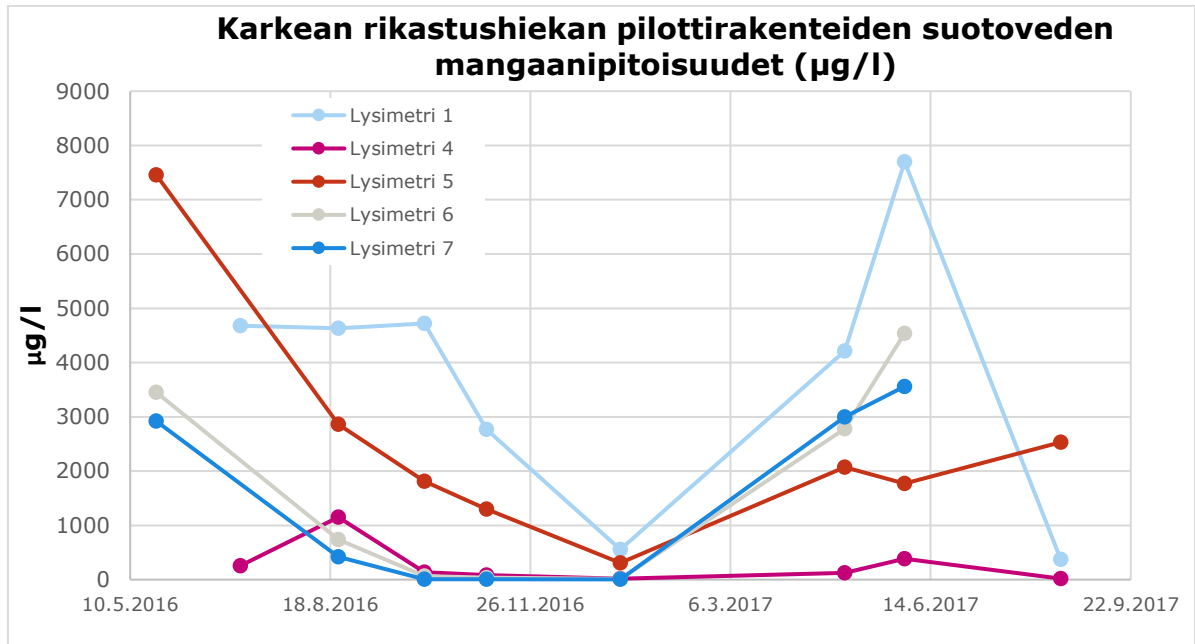
Kuva 19. Pyhäsalmen karkean rikastushiekan pilottirakenteiden suotovesien mangaanipitoisuudet.

Materiaaleista tutkitut mangaanin liukoiset pitoisuudet olivat korkeita molempien rikastushiekkojen lisäksi kipsissä (liite 2). Mangaanin pitoisuudet karkean rikastushiekan pilottirakenteiden suotovesissä olivat vaihtelevia ja alkutilanteessa huomattavasti hienomman rikastushiekan koerakenteita matalampia (kuvat 19 ja 20). Hienomman rikastushiekan rakenteiden suotovesissä mangaanipitoisuudet laskivat alkutilanteen jälkeen huomattavasti.

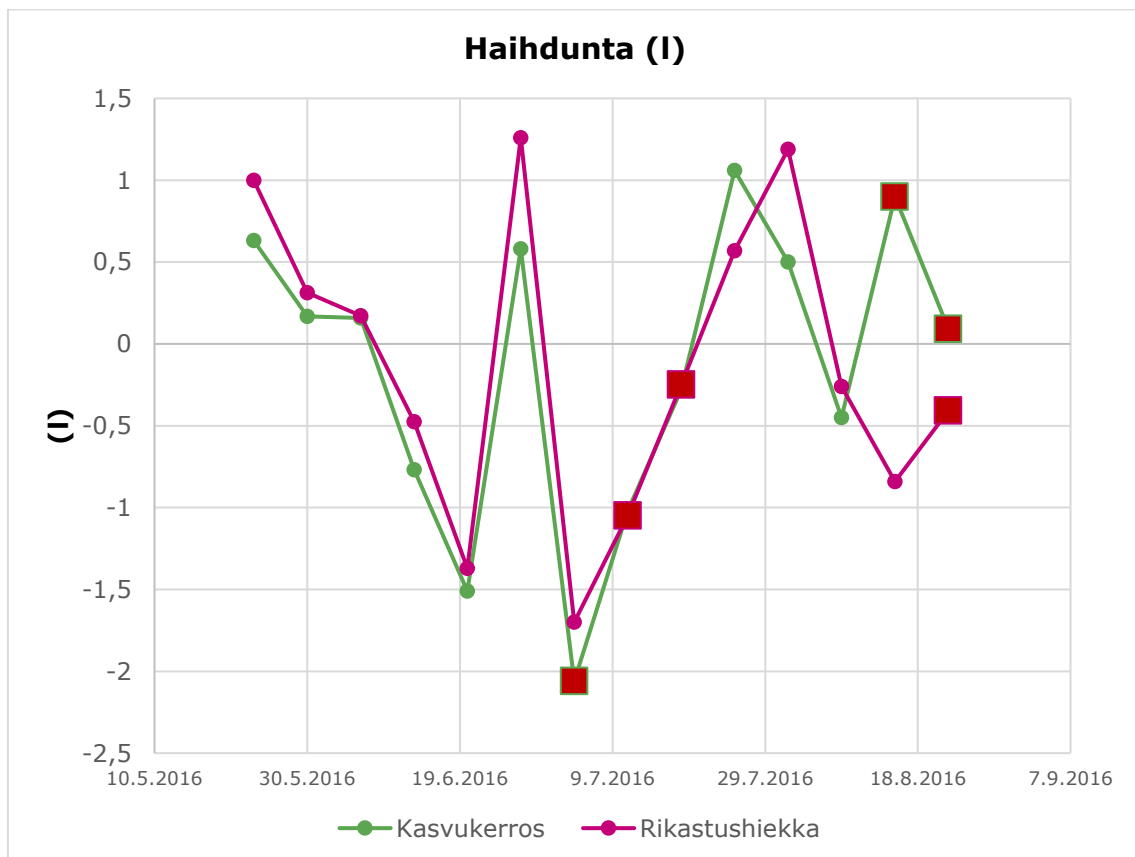
Kuva 22. Pyhäsalmen haihduntatulokset pilottirakenteiden läheisyyteen asennetuista mikrolysimetristä. Epäluotettavat tulokset merkattu punaisella neliöllä.

Pilotointialueen veden haihduntaa seurattiin kesän ajan viikoittain punnitsemalla mikrolysimetriämpärit. Haihdunta rikastushiekasta oli aluksi lähes kaksinkertainen verrattuna kasvukerroksen haihduntatuloksiin (kuva 22). Haihduntaan vaikuttaa materiaalien ominaisuuksien lisäksi väri, joka oli rikastushiekassa tummempi kuin kasvukerroksen väri.

Heinäkuussa ja elokuun lopulla tuloksia vääristää lysimetrien päälle seisomaan jäänyt vesi, vääristyneet tulokset on merkitty kuvaan 22 isommalla neliöllä. Materiaaleista kasvukerros oli tiivistynyt ajan kuluessa, jolloin ämpäriin jäi seisomaan vesikerros reunakorkeuden kasvaessa. Todennäköisesti tästä syystä elokuun kahdella viimeisellä punnituskerralla kasvukerroksen haihdunta on ollut rikastushiekkaan verrattuna suurempaa. Elokuun viimeisillä punnituskertoilla kasvukerrosämpäristä on kaadettu pois seissyttä vettä noin 1-1,5 litraa.

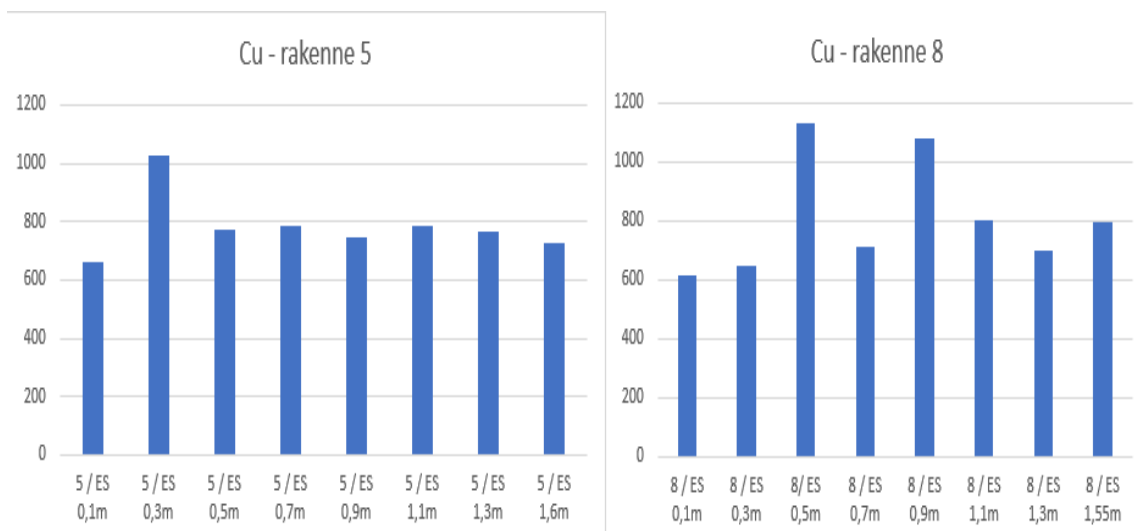
Kuva 30. Rikastushiekköjen kuparipitoisuudet purkuvaiheessa (11/2019).

pH-olosuhteet vaikuttavat materiaaleista suotoveden liukenevien metallien määrään. Kuvassa 29 on havainnollistettu sinkin liukoisuutta, kun pH-olosuhteet materiaalissa ovat olleet happamat. Pintakerroksen rikastushiekasta on happamissa olosuhteissa huuhtoutunut suurin osa sinkistä seuraavaan rikastushiekkakerrokseen. Tämän kerroksen jälkeen rikastushiekan sinkkipitoisuus on ollut rakenteen syvimmissä kerroksissa samaa tasoa. Vastaava tilanne on havaittavissa myös rikastushiekan kuparipitoisuuksien osalta (kuva 30).

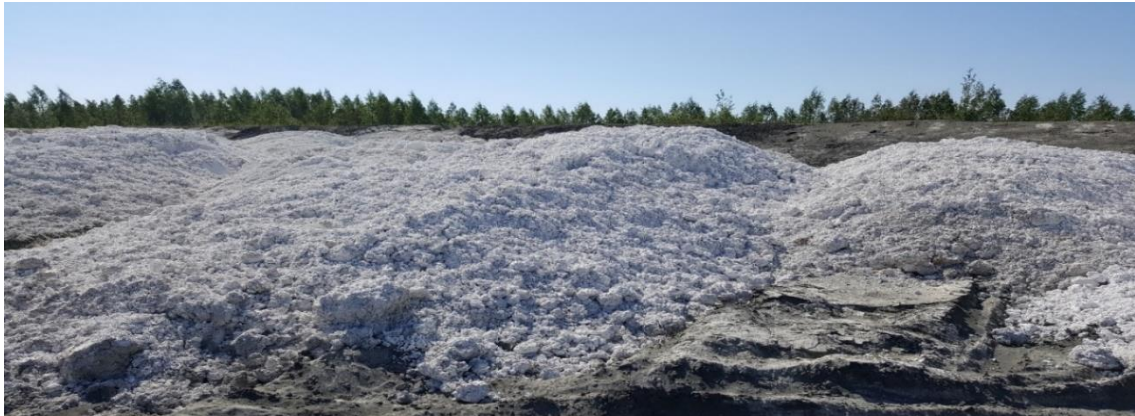
Kuva 31. Kuitusaven varastointi.

Kuitusavet kuljetettiin talven aikana rakennuspaikalle ja ne varastoitettiin kolmeen kasaan eri materiaalin toimittajien mukaisesti (kuva 31). Materiaalit pyrittiin pitämään erillään toisistaan, sillä materiaalit olivat erilaisia olomuodoltaan ja ominaisuuksiltaan, erilaisen syntyprosessinsa seurauksena ja esimerkiksi materiaalien vesipitoisuudet vaihtelivat. Aistinvaraisesti voitiin havaita esimerkiksi materiaalien väreissä eroavaisuuksia.

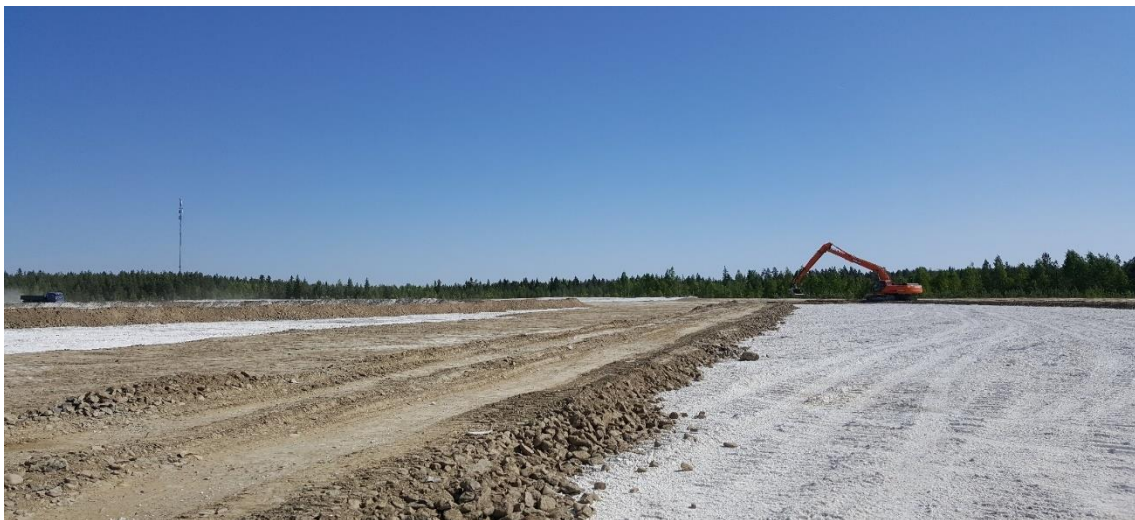
Kuva 32. Peittokerroksen rakentamista kuitusavella.

Rakentaminen onnistui parhaiten kuivissa olosuhteissa, pienikin vesisade keskeytti rakentamistyöt. Levitetty ja tiivistetty kuitusavi tulee peittää välittömästi, jotta estetään materiaalin kuivuminen. Parhaimmillaan kuitusavipeittokerrosta voitiin rakentaa noin 1 ha/12 h. Kuitusavipeitekerroksen rakentamista on havainnollistettu kuvassa 32.

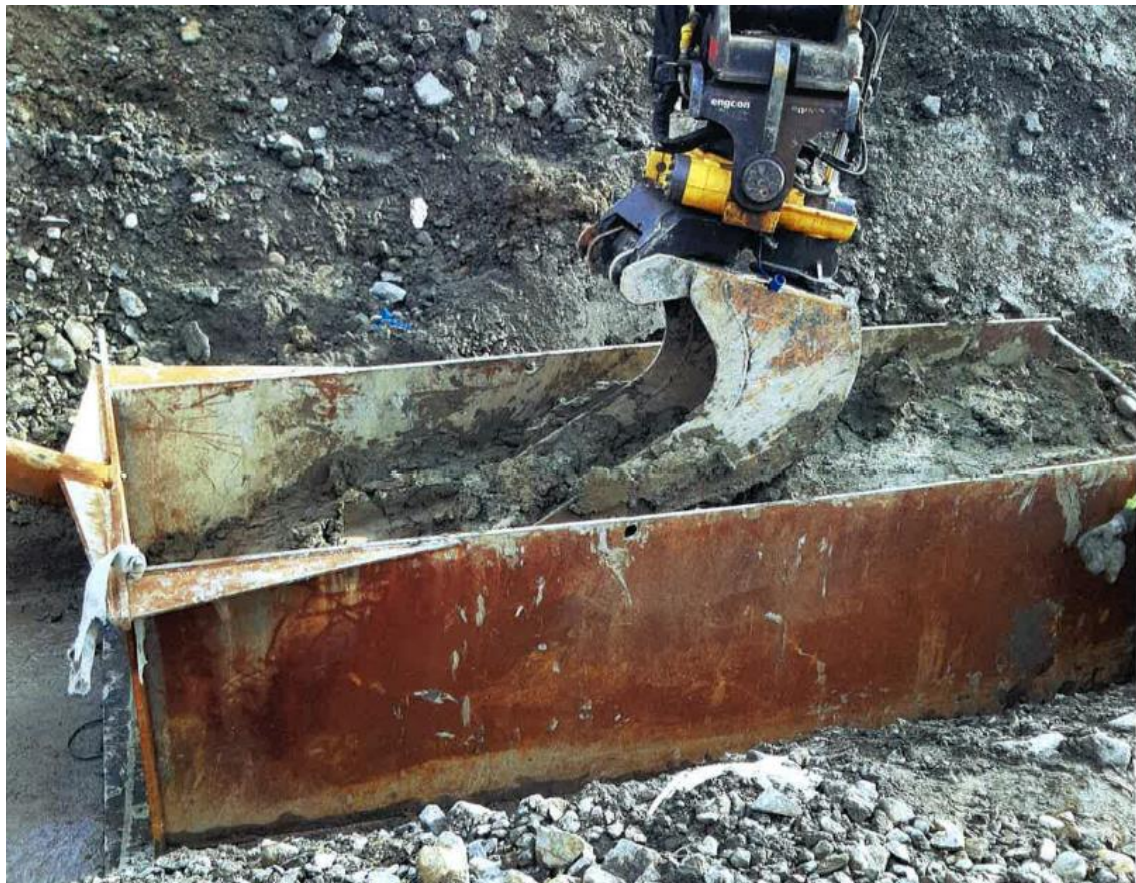
Kuva 35. Pystyeristeseinämän rakentamista muotilla.

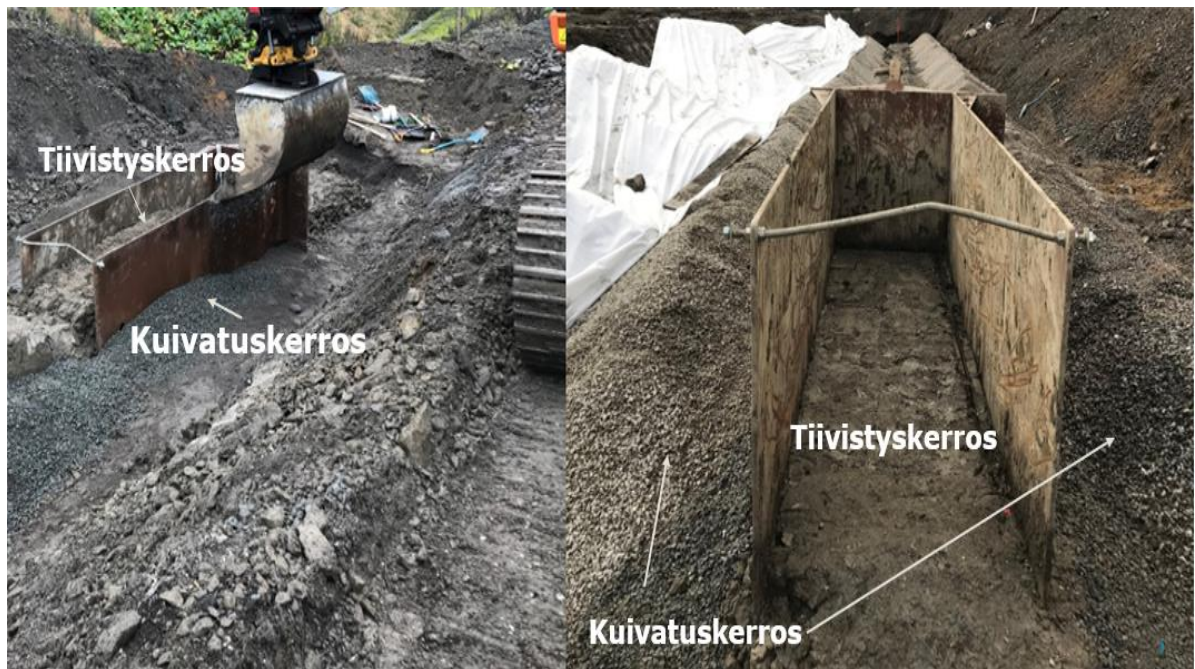
Kuva 36. Vasemmalla tiivistyskerroksen ensimmäinen kerros tuettuna kuivatuskerroksen materiaalilla, oikealla tiivistyskerroksen toisen kerroksen rakentaminen.

Yhdellä muotillisella rakentui noin 3-4 metriä valmista tiivistyskerrosta. Tiivistäminen tehtiin noin 500 mm kerroksissa kaapelikauhalla painaen ja toteutunutta tiheyttä seurattiin Troxler-mittarilla. Tiivistyskerros tuettiin kuivatuskerroksen materiaalilla ennen muotin siirtämistä, jotta savirakenne ei romahtaisi. Kuivatuskerros rakennettiin vähintään 500 mm leveänä karkeasta pohjatuhkasta. Tiivistys- ja kuivatuskerrosta tuettiin 4-5 metrin tukitäytöllä, joka toimi samalla kaivinkoneen työskentelyalustana ja dumpperien kulkureittinä. Tukitäytön ja kuivatuskerroksen väliin asennettiin N3 suodatinkangas. Rakentamista on havainnollistettu kuvissa 36 ja 37.

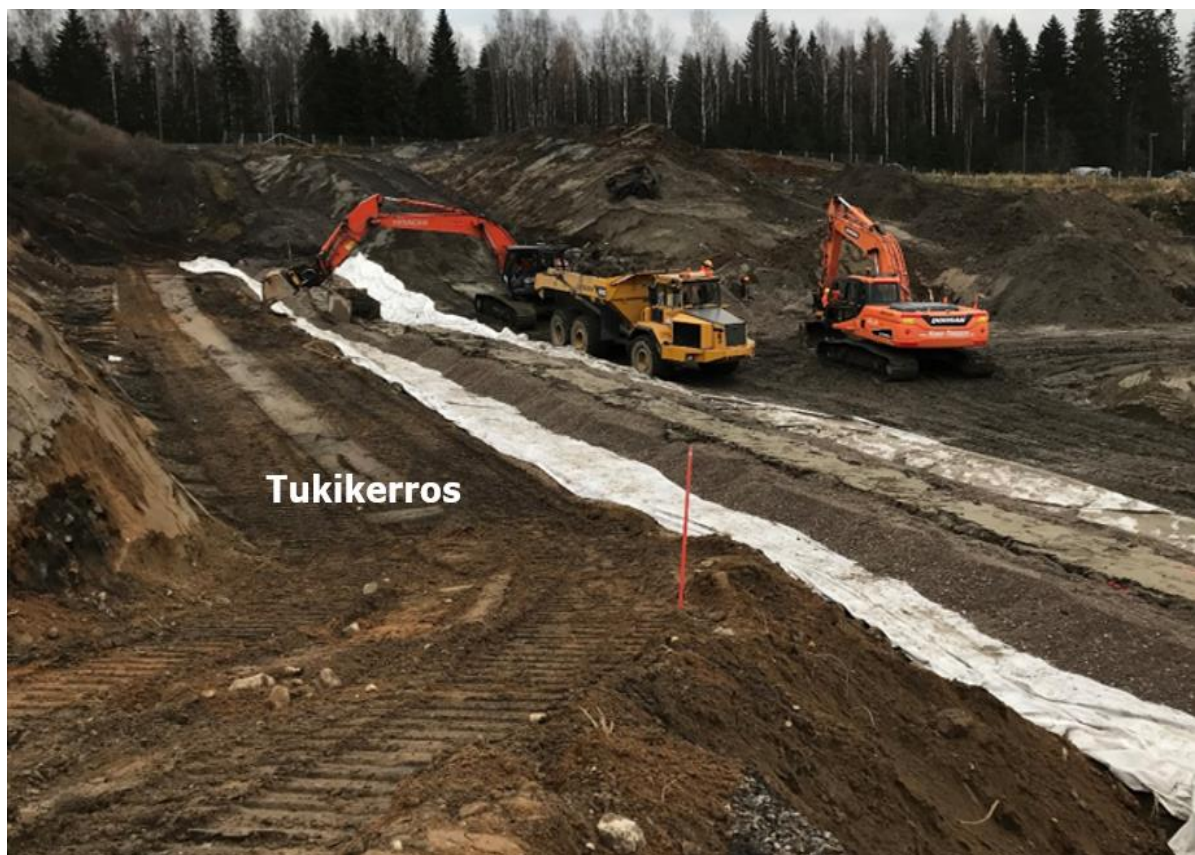
Kuva 37. Pystyeristysseinämän tukikerros.

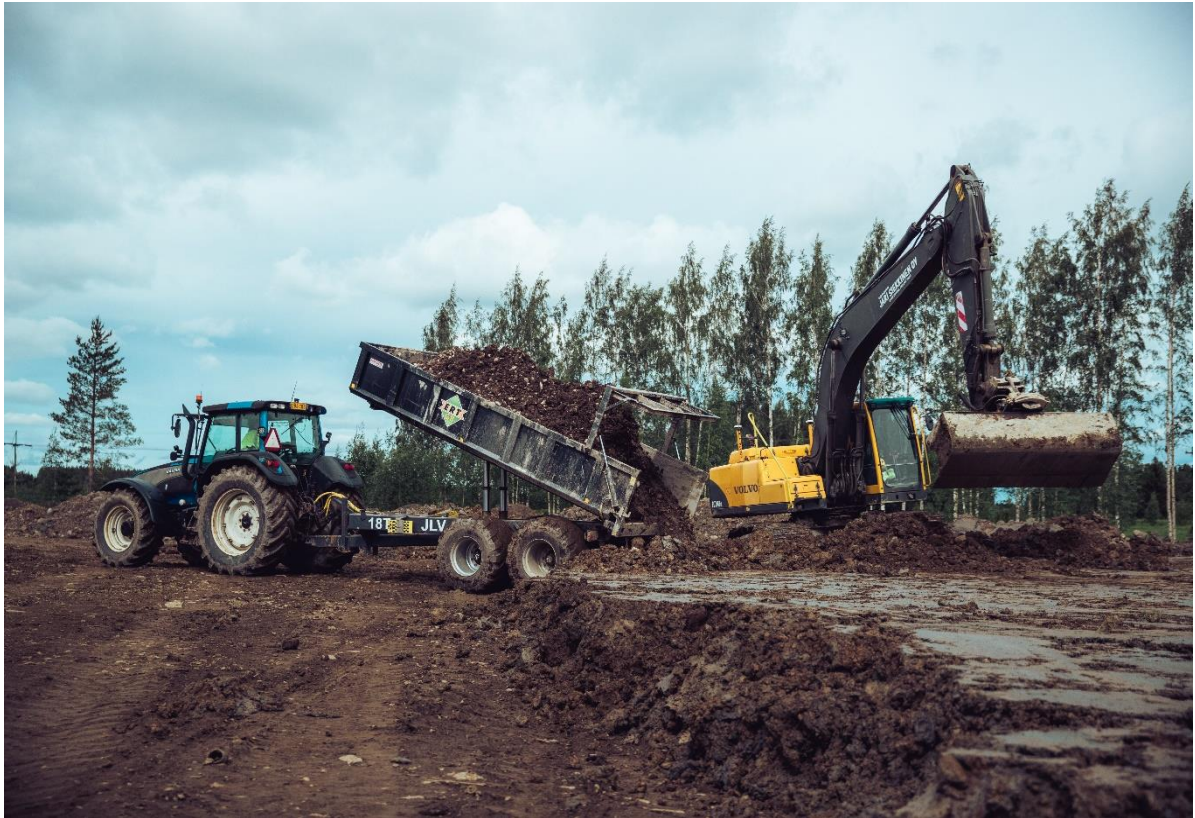
Kuva 39. Savipeitekerroksen rakentamista.

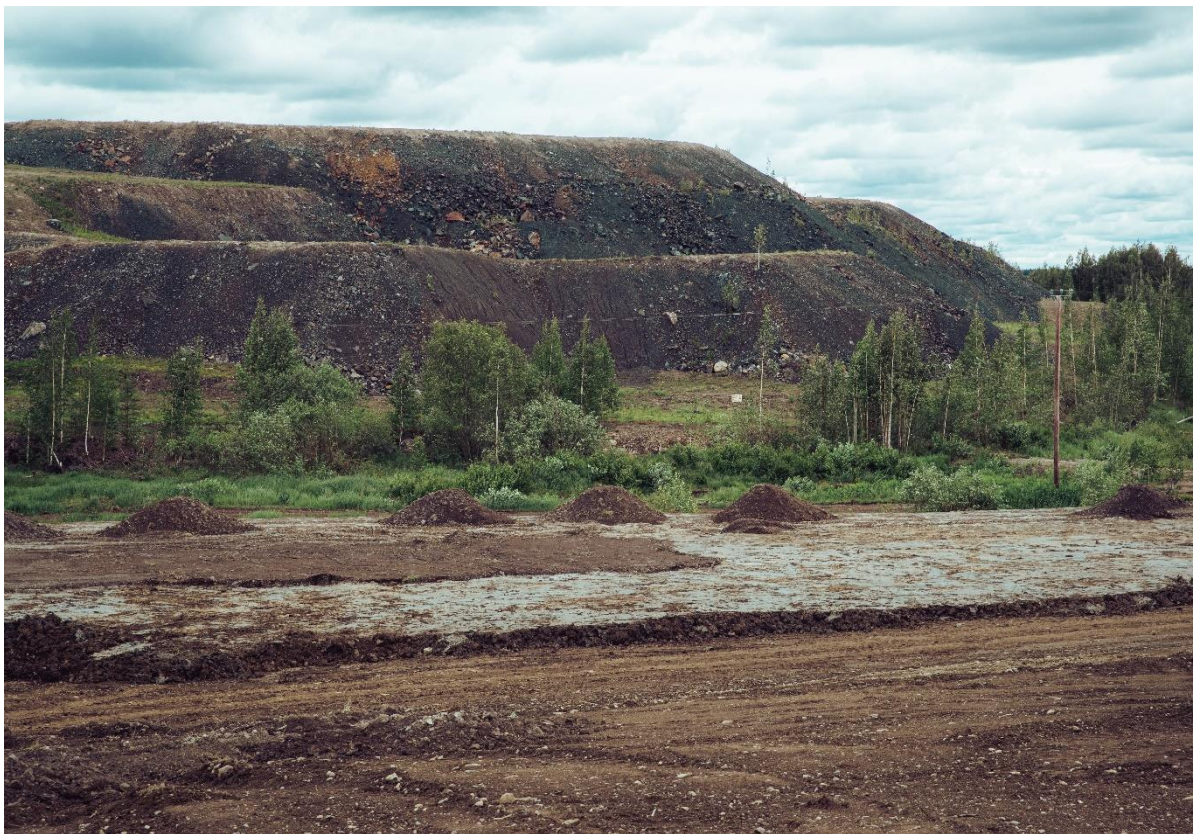
Kuva 40. Savipeitekerroksen rakennusvaiheet.

Peitekerroksen rakentaminen toteutettiin kaivinkone- ja puskukonetyönä. Työn aikana peittokerroksen vahvuutta seurattiin koneohjauksen ja pistokoeluontoisten tarkastusten avulla. Kasvukerros tiivistettiin jyrällä sille määritettyjen ylijokertojen mukaisesti. Ennen peitekerroksen rakentamista pohjamaa tasoitettiin, jonka jälkeen savimateriaali tiivistettiin kaivinkoneen kauhalla tasaiseksi kerrokseksi pohjamaan päälle (kuva 39). Tasoitetun savikerroksen päälle rakennettiin kasvukerros. Peitekerroksen rakennusvaiheita on havainnollistettu kuvassa 40.

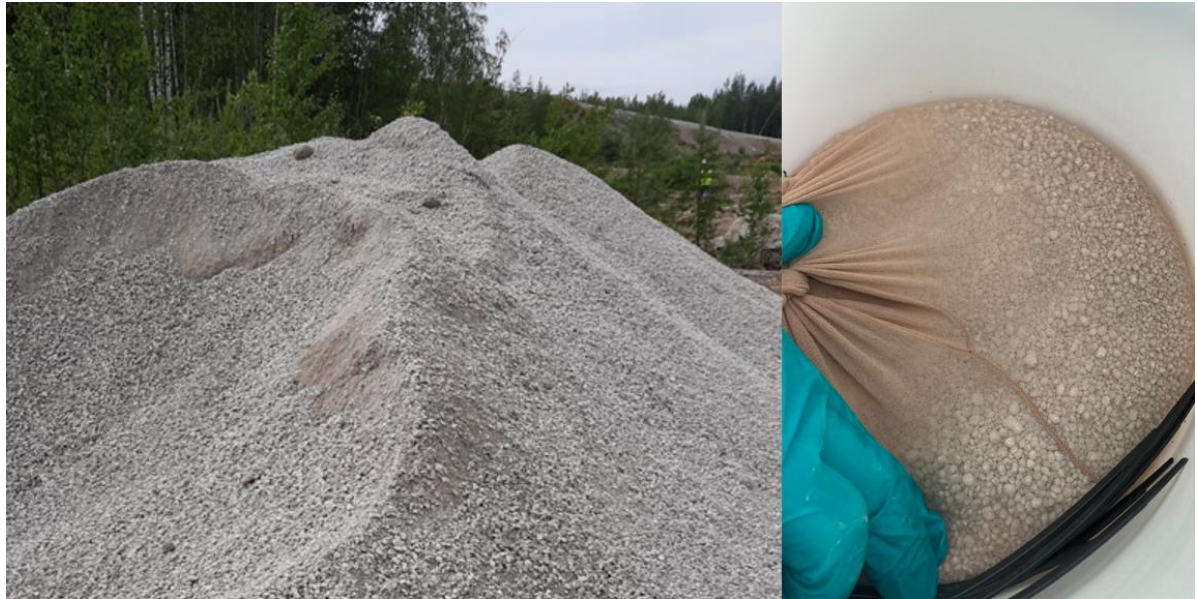
Kuva 44. Hituran reaktiivisissa rakenteissa käytetyt uusiomateriaalit: kalkkikivimateriaali vasemmalla ja geopolymeeri oikealla.

Kalkkipatoaltaan jälkeiseen kaivoon asetettiin teollisuuden jätteistä valmistettu masuunikuona-geopolymeeri. Geopolymeeri oli Oulun Yliopiston tuottama ja sen kehitystyö oli osa KAIVASU-hanketta. Pilotissa käytetty geopolymeeri valmistettiin masuunikuonajauheesta ja alkaliliuoksesta, jotka pestiin ennen pilotointia. Pilotoinnissa käytetyt uusiomateriaalit ovat nähtävissä kuvassa 44.

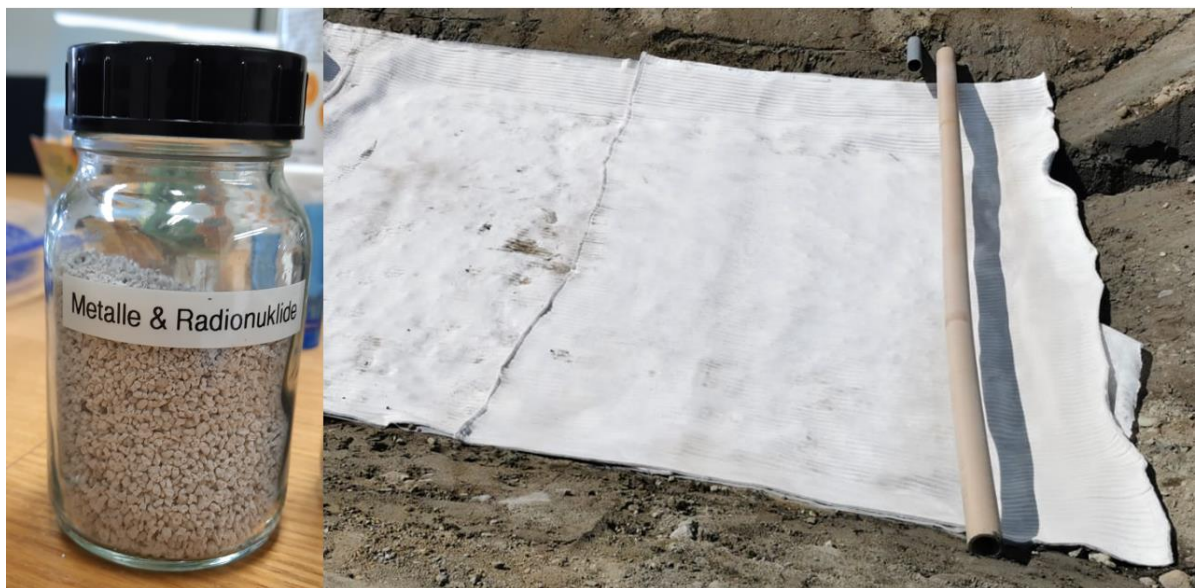
Kuva 45. Reaktiivinen mattorakenne (Hitura): vasemmalla maton sisältämää rakeista adsorbenttia ja oikealla matto asennettuna altaan pohjalle.

Kaupallinen mattorakenne Tektoseal® Active HM 4000 on aktiivinen geokomposiitti, joka koostuu kahdesta geotekstiilikerroksesta ja niiden välissä olevasta kationisesta rakeisesta adsorbentista. Mattojen toimittaja/valmistaja on saksalainen yritys Huesker. Pilottirakenteeseen Hiturassa asennettiin Tektoseal Active HM 4000 geopolymeeri matto, jolloin matossa oli 4000 g adsorbenttia jokaista neliometriä kohden. Rakeinen adsorbentti Tektoseal Active HM:ssä on kalsiumalumiinisiliikaatti (kuva 45 vasemmalla), jonka tehtävä oli metallien poistaminen vedestä. Pilotointialtaissa maton ylä- ja alapuolella käytetty sora on 16/32 mm kokoista singeliä. Singeli mahdollisti esteettömän veden virtauksen mattorakenteen läpi. Vesien käsittelyaltaan pohjalle asennettu reaktiivinen matto on nähtävissä kuvassa 45 oikealla.

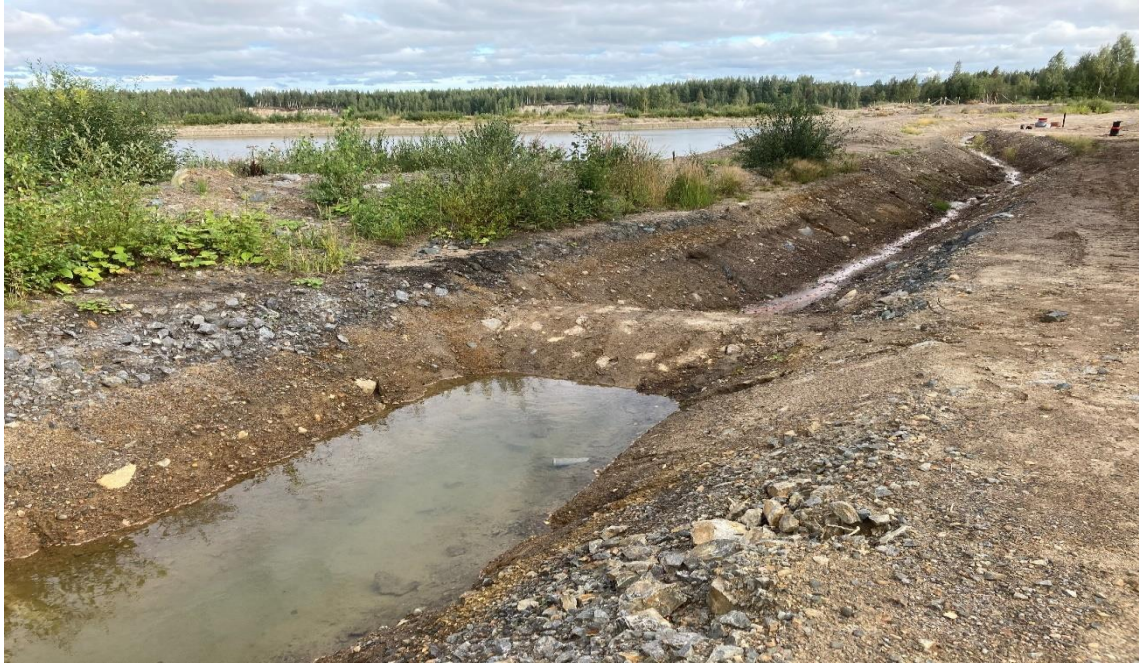
Kuva 46. Padottu oja Hiturassa.

Veden painovoimaisen virtaamisen mahdollistamiseksi sivukivikasasta tulevaan ojaan rakennettiin pato. Ojasta vedet johdettiin putkilla vesienkäsittelyaltaisiin. Padottu oja on nähtävissä kuvassa 46.

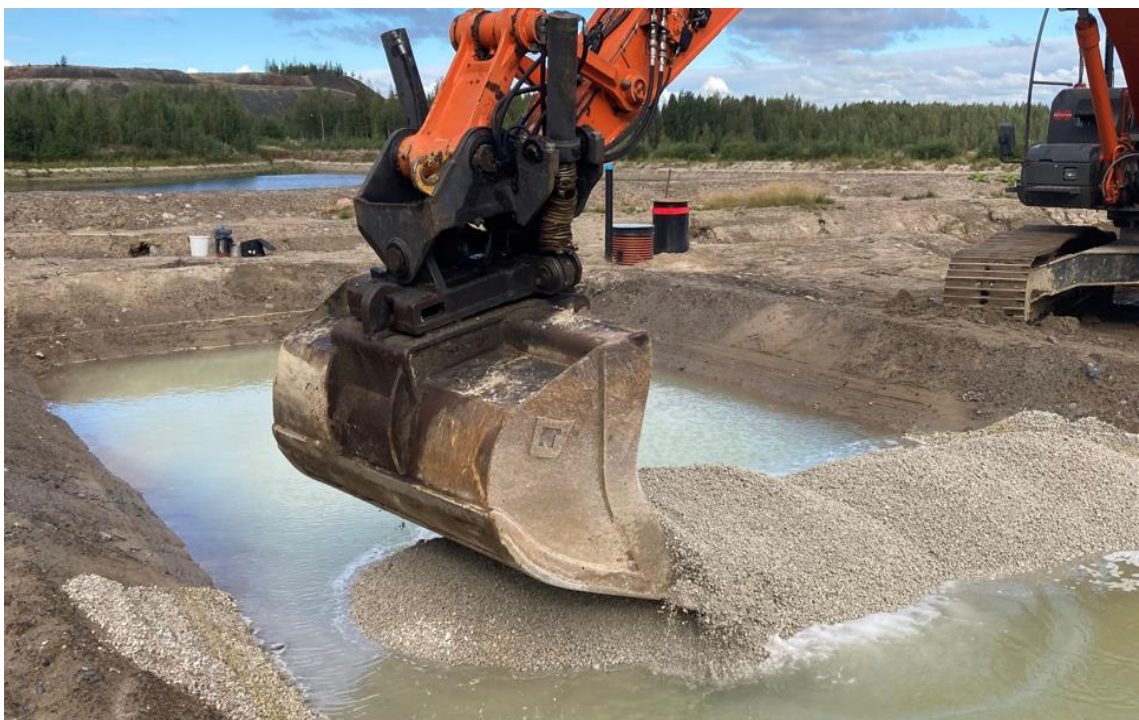
Kuva 47. Kalkkikivipadon asennustyötä.

Kalkkikivipatoaltaan pohja ja seinämät olivat paikallista pohjamaata, joka tiivistettiin heikosti vettä läpäiseväksi. Altaiden virtaus säädettiin venttiilien avulla noin tasolle 4 m³/vrk. Kalkkikivipadon asentamista käsittelyaltaaseen on havainnollistettu kuvassa 47.

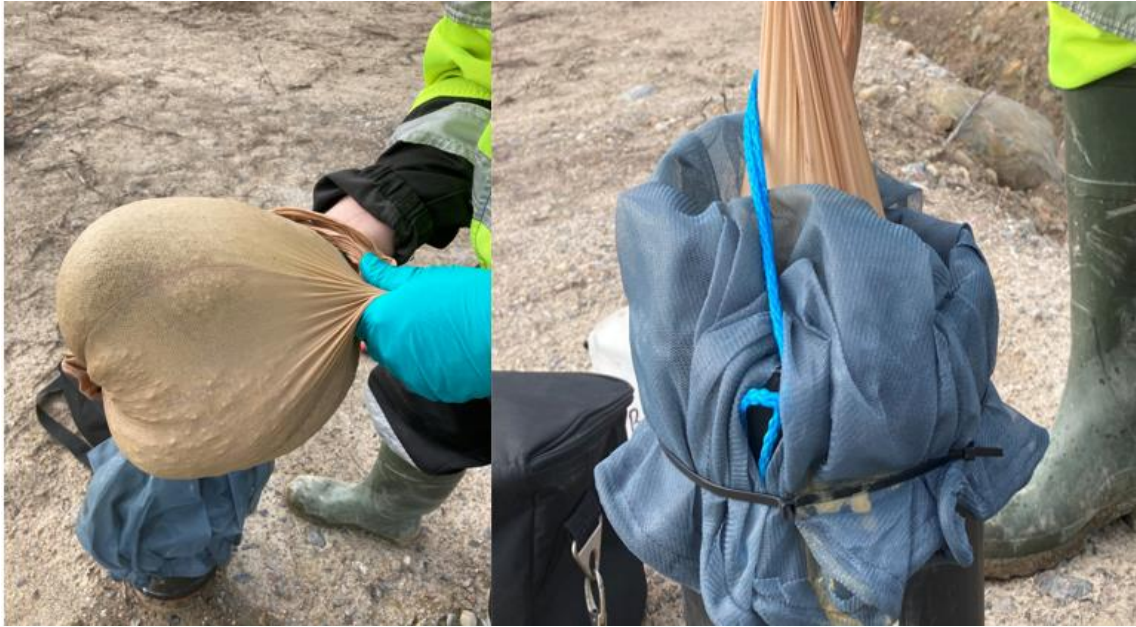
Kuva 48. Geopolymeerin asennus.

Geopolymeeri asennettiin kalkkikivialtaan jälkeiseen kaivoon kahtena eri ajanjaksona. Ensin geopolymeeriä testattiin ilman kalkkikivipatoa ja pidempiaikainen seuranta toteutettiin kalkkikivipadon asentamisen jälkeen. Geopolymeeri asetettiin verkon sisään, jotta rakeet eivät lähtisi kaivon läpi virtaavan veden mukaan. Geopolymeerin asennusta on havainnollistettu kuvassa 48.

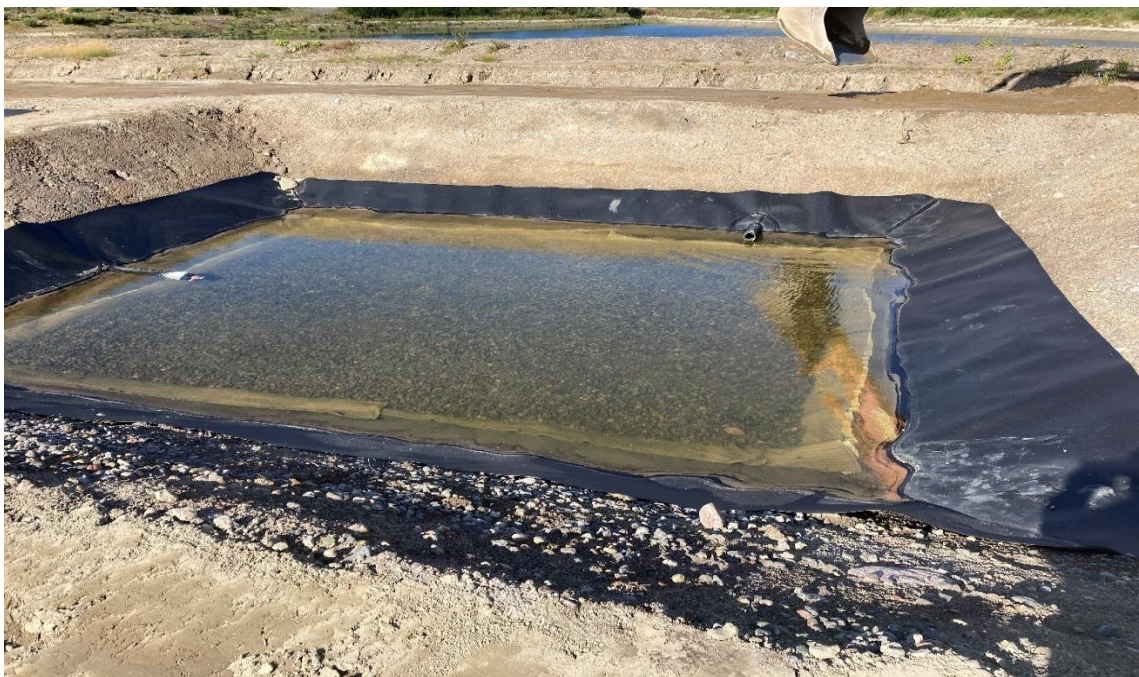
Kuva 49. Reaktiivisen maton pilotointi Hiturassa.

Mattoaltaiden pohjalle asennettiin geomembraani, joka esti veden imeytymisen maaperään. Geomembraanin päälle asennettiin suodatinkangas, jonka päälle tuli sorakerros ja reaktiivinen matto. Reaktiivisen maton päälle asennettiin vielä noin 150 mm sorakerros. Reaktiivisen maton pilotointia on havainnollistettu kuvassa 49.

Kaupallisen toimijan valmistamasta materiaalista toteutettu pilotointi koostuu kahdesta peräkkäisestä altaasta, joihin asennettiin sorakerrosten väliin reaktiivinen matto. Vesi suotautuu painovoimaisesti maton läpi ja samalla veden sisältämät metallit adsorboituvat maton sisältämien kalsiumalumiinisilikaattirakeiden pinnalle. Ensimmäisestä altaasta läpi suotautunut vesi siirtyy painovoimaisesti seuraavaan alempana sijaitsevaan altaaseen, jossa vesi suotautuu uudestaan reaktiivisen maton läpi. Rakennetta on havainnollistettu kuvassa 43.

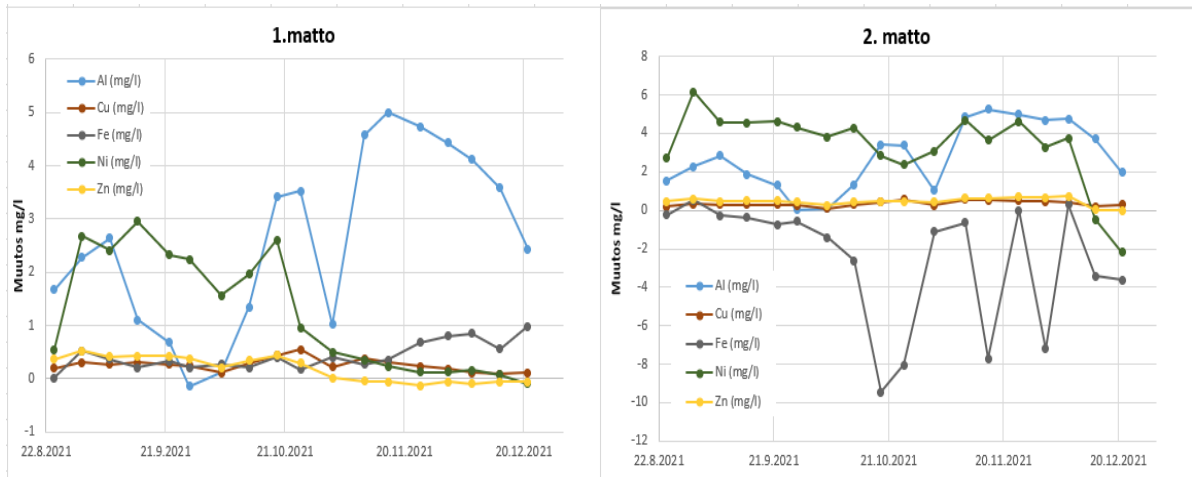
Kuva 68. Ojaveden metallipitoisuuksien pieneminen (mg/l) matoista suotautumisen jälkeen (negatiivinen arvo kuvaa pitoisuuden kohoamista).

Kuva 69. Ojaveden metallipitoisuuksien pieneminen (%) matoista suotautumisen jälkeen (negatiiviset arvot kuvaavat pitoisuuden nousua).

Mattojen toimivuudesta kertoo metallipitoisuuksien pieneneminen alkuperäisen ojaveden metallipitoisuuksiin verrattuna (kuvat 68 ja 69). Ojaveden nikkelpitoisuus laski reaktiivisten mattojen vaikutuksesta parhaimmillaan tasolle 1 mg/l (kuva 70). Hituran kaivosalueen purkuvesien nikkelpitoisuudelle asetettu maksimiraja-arvo on 2,5 mg/l, joka alittui seurannan alkuvaiheissa selvästi kahden maton pidättäessä tehokkaasti mattojen läpi suotautuvan veden nikkeliä. Seurannan loppuvaiheissa nikkelpitoisuus vaihteli raja-arvon molemmin puolin, kunnes toinenkin matto kyllästyi ja menetti kykynsä nikkelin sitomiseen, jonka jälkeen suotoveden nikkelpitoisuus lähti nousuun.

Ensimmäisen maton metallien poiston teho nikkelin ja sinkin osalta heikentyi noin kahden kuukauden jälkeen pilotoinnin aloittamisesta läpi virranneen veden määrän ollessa noin 240 m³, myös kuparin pidättyminen mattoon alkoi selvästi vähentyä (kuva 69). Ensimmäinen matto poisti ojaveden nikkelistä parhaimmillaan noin puolet, muiden metallien osalta poistoteho oli selvästi suurempi. Ojaveden alumiinia pidättyi mattoihin hyvin koko seurannan ajan. Ensimmäisen maton tehon heikentyessä metallien pidättyminen siirtyi seuraavan altaan mattoon. Maton kyllästymisestä huolimatta sen vedenläpäisyominaisuudet eivät muuttuneet.

Toisen maton osalta metallien poiston tehokkuus heikentyi pilotoinnin viimeisten mittauksien aikaan, noin neljä kuukautta seurannan aloittamisesta, jolloin matosta suotautuneen veden määrä oli noin 480 m³. Kahden viimeisen seurantakuukauden aikana toisesta matosta liukeni veteen rautaa, kun samalla mattoon adsorboitui tehokkaasti muita metalleja (kuva 71). Viimeisillä mittauskerroilla molempien mattojen läpi suotautuneen veden metallipitoisuuksien pieneneminen kääntyi -merkiseksi, jolloin matot alkoivat päästää sitomiaan metalleja takaisin suotoveteen ja metallipitoisuudet nousivat (kuvat 68 ja 69).
