LIFE12 ENV/FI/000592 UPACMIC - Utilisation of by-products and alternative construction materials in new mine construction

Teollisuuden sivutuotteiden hyödyntäminen kaivosten ympäristönsuojarakenteissa - PILOTOINTI

Uudet mahdollisuudet kaivosympäristöjen kiertotaloudessa ja kestävässä kehityksessä 16.3.2022

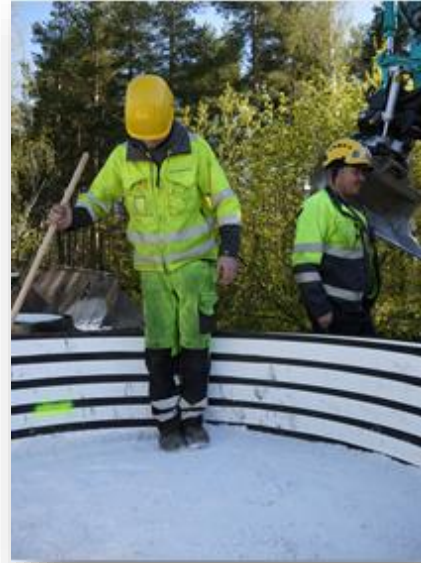
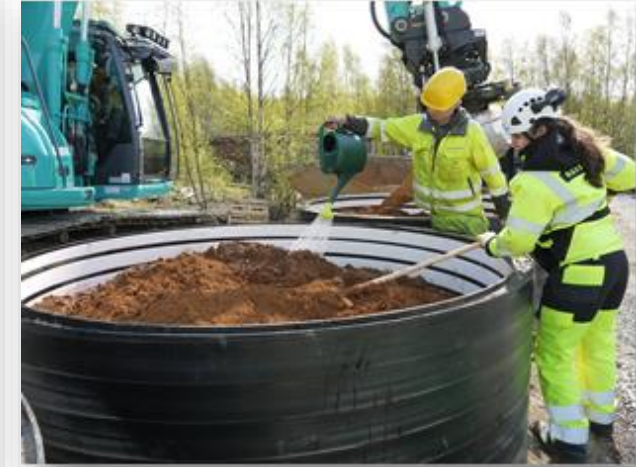
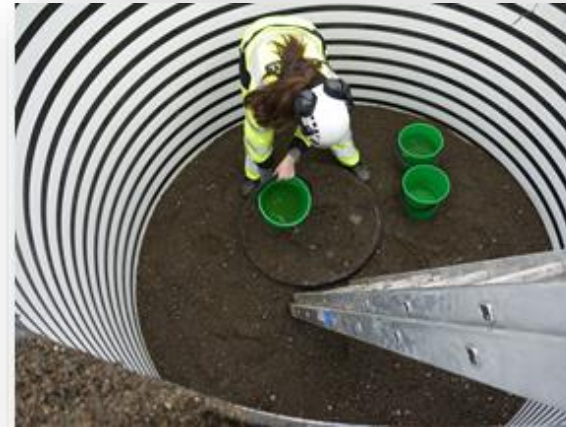
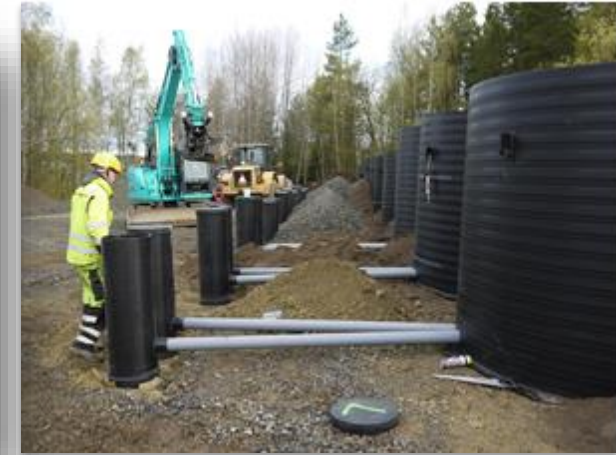
PYHÄSALMEN KOEJÄRJESTELY

- Materiaalit kerrostettiin noin 10 m³ suuruiseen sylinterimäiseen säiliöön, jonka alimpaan inerttiin kerrokseen asennettiin läpi suotautuneen veden keräävä lysimetri.
- Vesi ohjattiin lysimetrikaivoon, josta kerättiin suotovesinäytteitä.
- Lysimetrien seuranta tehtiin aktiivisesti 5/2016-8/2017.
- Lysimetrit purettiin 10/2019, jonka yhteydessä lysimetreistä otettiin vielä suotovesi- ja rakennekerrosnäytteet.
- Suotoveden määrää, pH:ta, redoxia ja sähkönjohtavuutta seurattiin viikoittain. Lisäksi suotovedestä analysoitiin säännöllisesti useita metalleja, sulfaatti-, kloridi- ja fluoridipitoisuuksia sekä DOC.

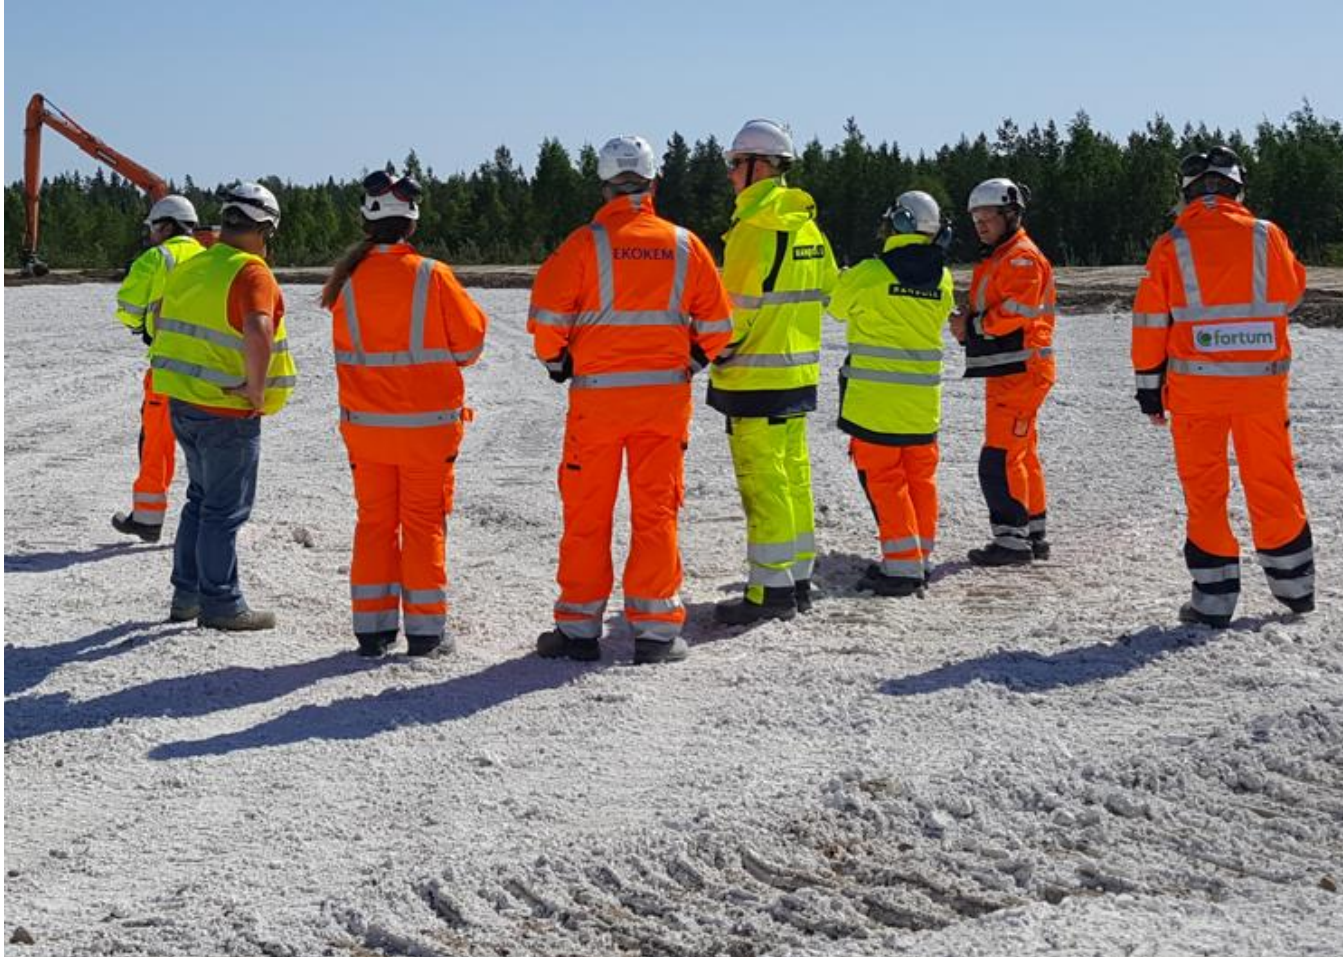
PEITTOKERROKSEN TOTEUTUS

- Ennen varsinaisia peittorakenteita jokaista kuitusavimateriaalia (Metsä Tissue Mänttä, Stora Enso Oyj Oulu ja Metsä Board Oyj Äänekoski) testattiin noin 10 m x 20 m koekentissä.
- Koekenttien avulla määritettiin tarvittavan materiaalikerroksen paksuutta ennen tiivistystä ja selvitettiin tavoiteteiveyden saavuttamiseksi tarvittavat toimintatavat.
- Peitekerroksen tiivistäminen suoritettiin yliajamalla telakaivinkoneella. Tiivistyksen jälkeen kerrospaksuus oli ainakin 250 mm, jolla huomioitiin kuitusaven biohajoavuus.
- Rakentaminen onnistui parhaiten kuivissa olosuhteissa, pienikin vesisade keskeytti rakentamisen.
- Levitetty ja tiivistetty kuitusavi tuli peittää välittömästi, jotta estettiin materiaalin kuivuminen.

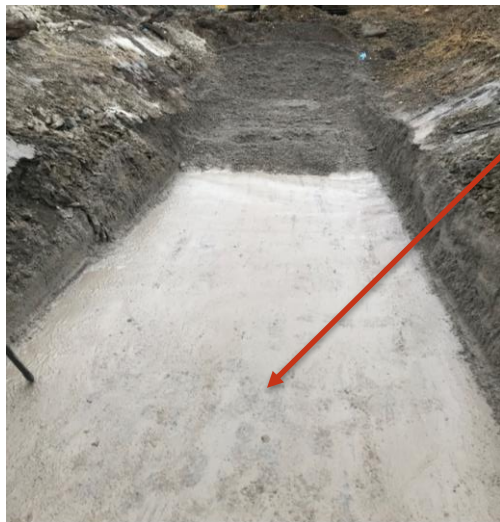
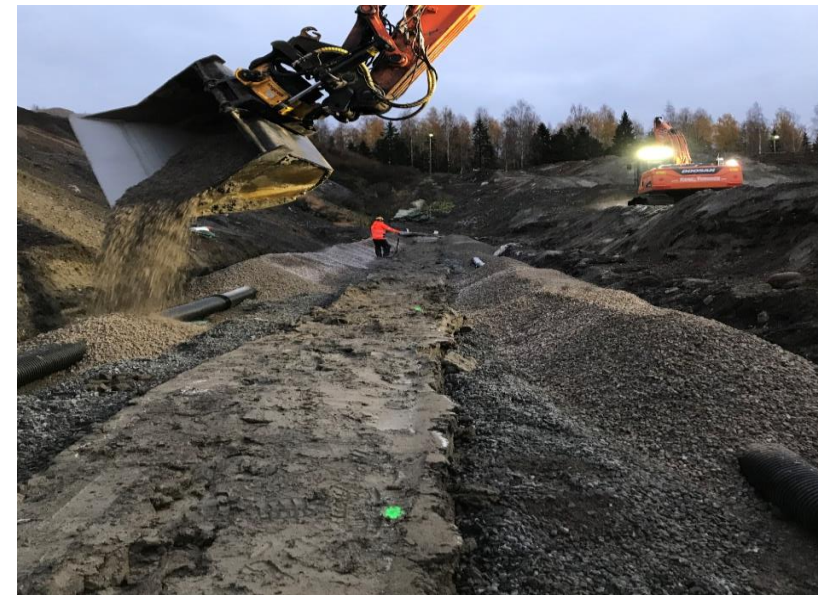
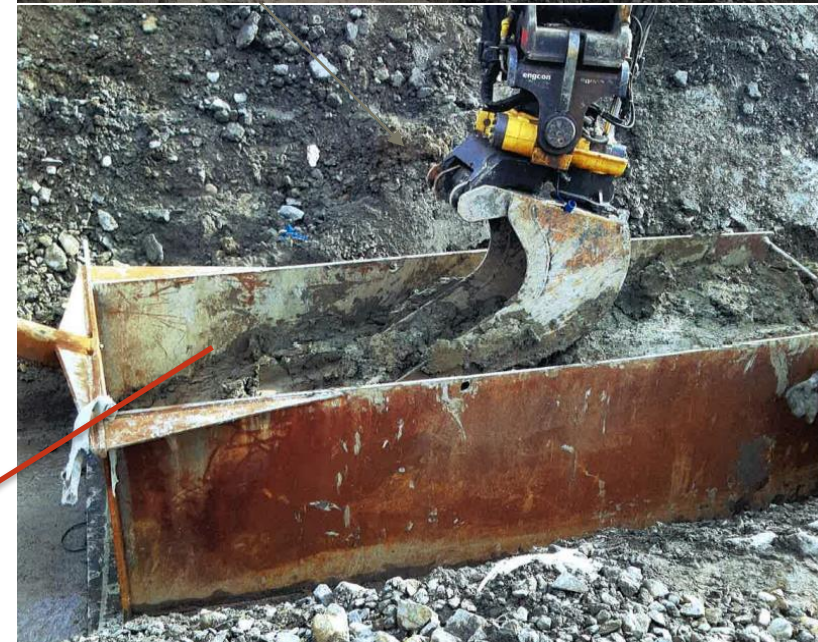
TIIVISTYSKERROS

Vanhan pohjarakenteen HDPE-muovikalvo kaivettiin esiin ja puhdistettiin.

Tiivistyskerros rakennettiin muotin avulla ylijäämäsavesta. Tiivistyskerroksen molemmille puolille asennettiin salaojaputket.

Yhdellä muotillisella rakentui 3-4 metriä valmista noin metrin levyistä tiivistyskerrosta.

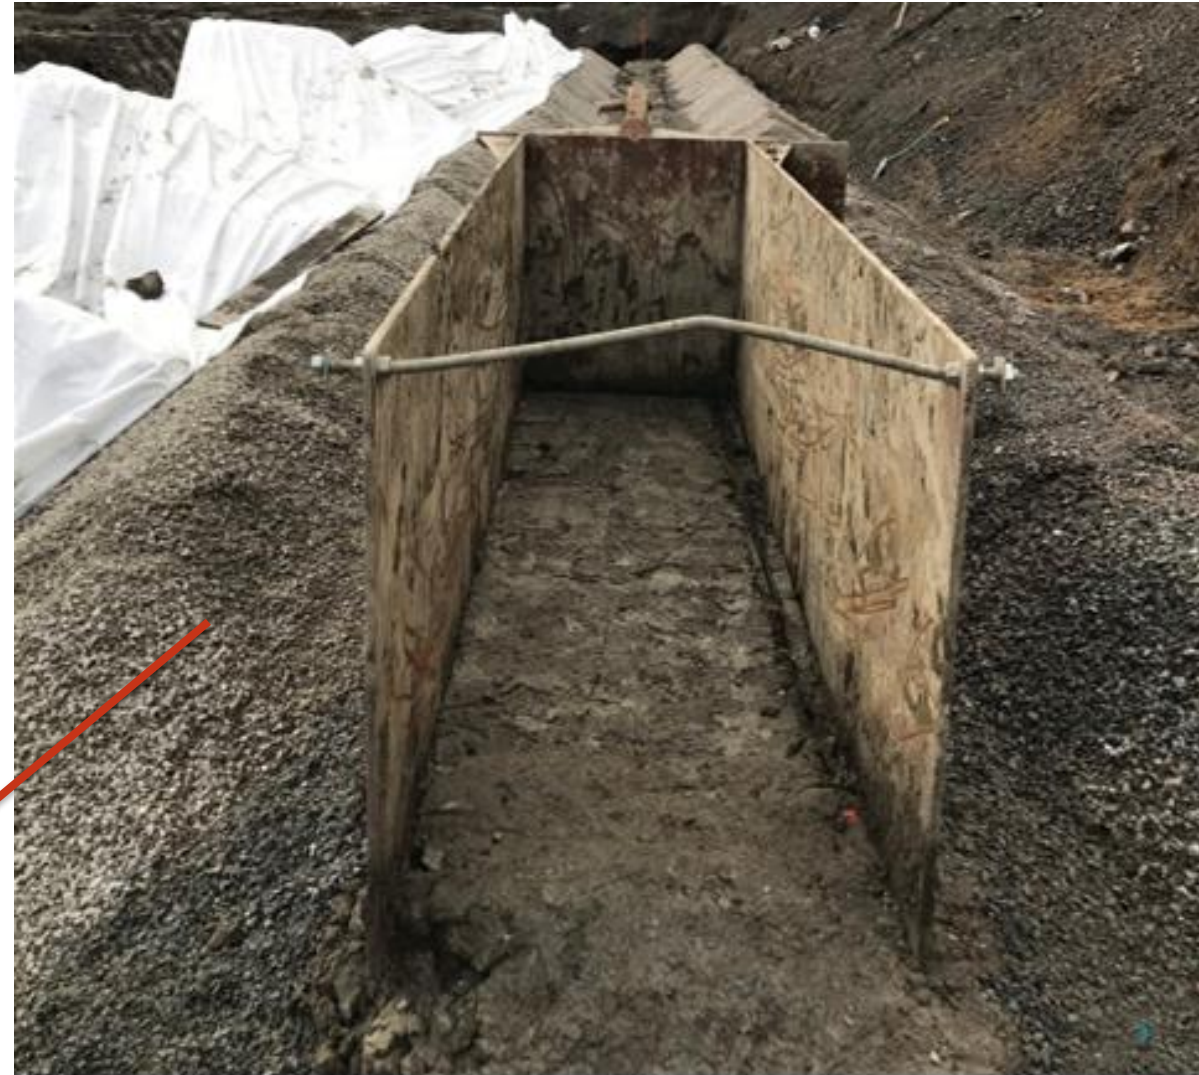
KUIVATUSKERROS

Kuivatuskerros rakennettiin vähintään 0,5 m leveänä Riikinvoima Oy:n karkeasta pohjatuhkasta.

Tiivistyskerros tuettiin kuivatuskerroksen materiaalilla ennen muotin siirtämistä.

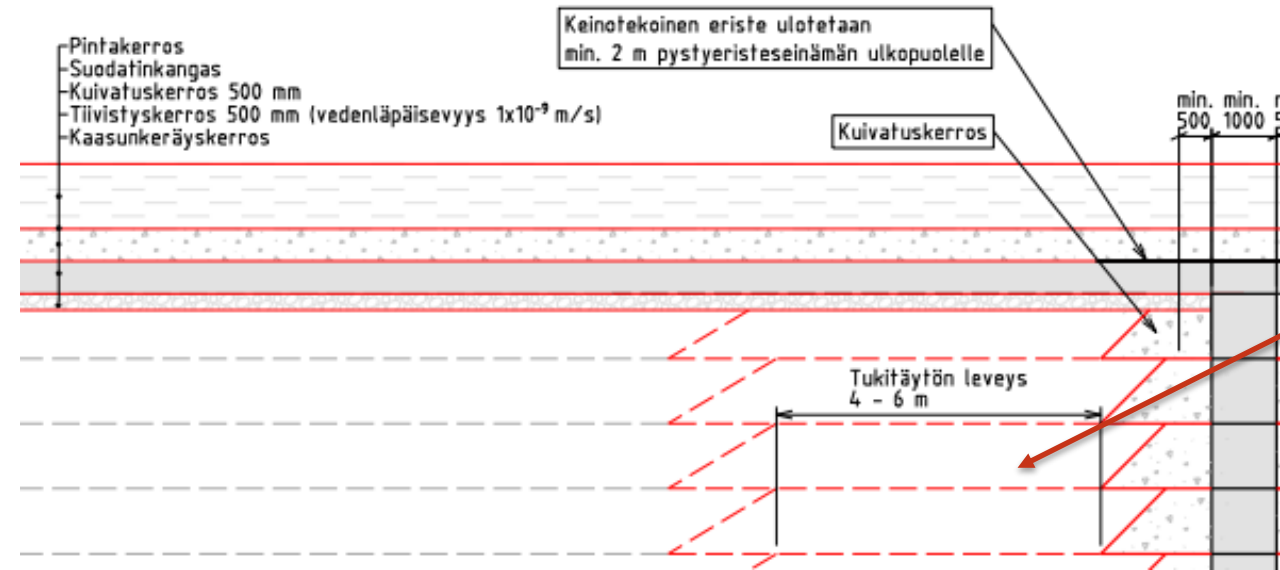
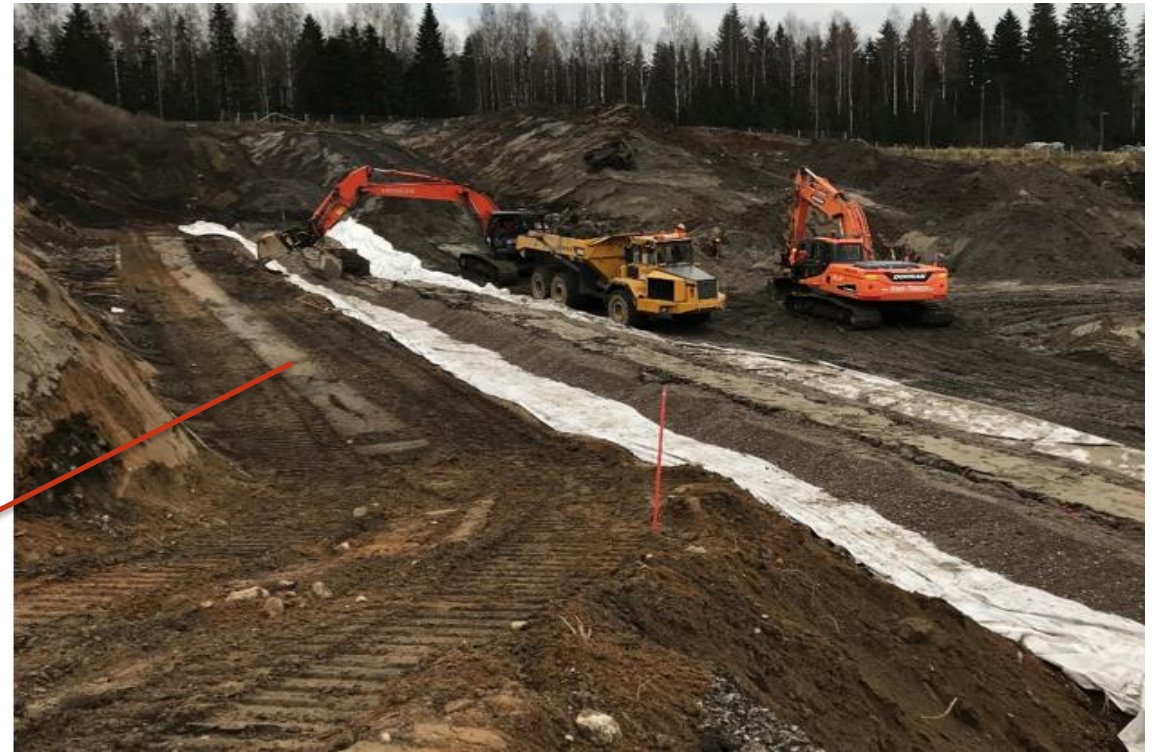
TUKIKERROS

Tiivistys- ja kuivatuskerrosta tuettiin 4-6 metrin tukikerroksella, joka toimi samalla kaivinkoneen työskentelyalustana ja dumpperien kulkureitinä.

Tukitäyttömateriaalina käytettiin tiivistämiskelpoisia maa-aineksia, jotka täyttivät oman alueensa kaatopaikkakelpoisuuden.

Tukitäytön ja kuivatuskerroksen väliin asennettiin N3 suodatinkangas, jolla estettiin materiaalien sekoittuminen.

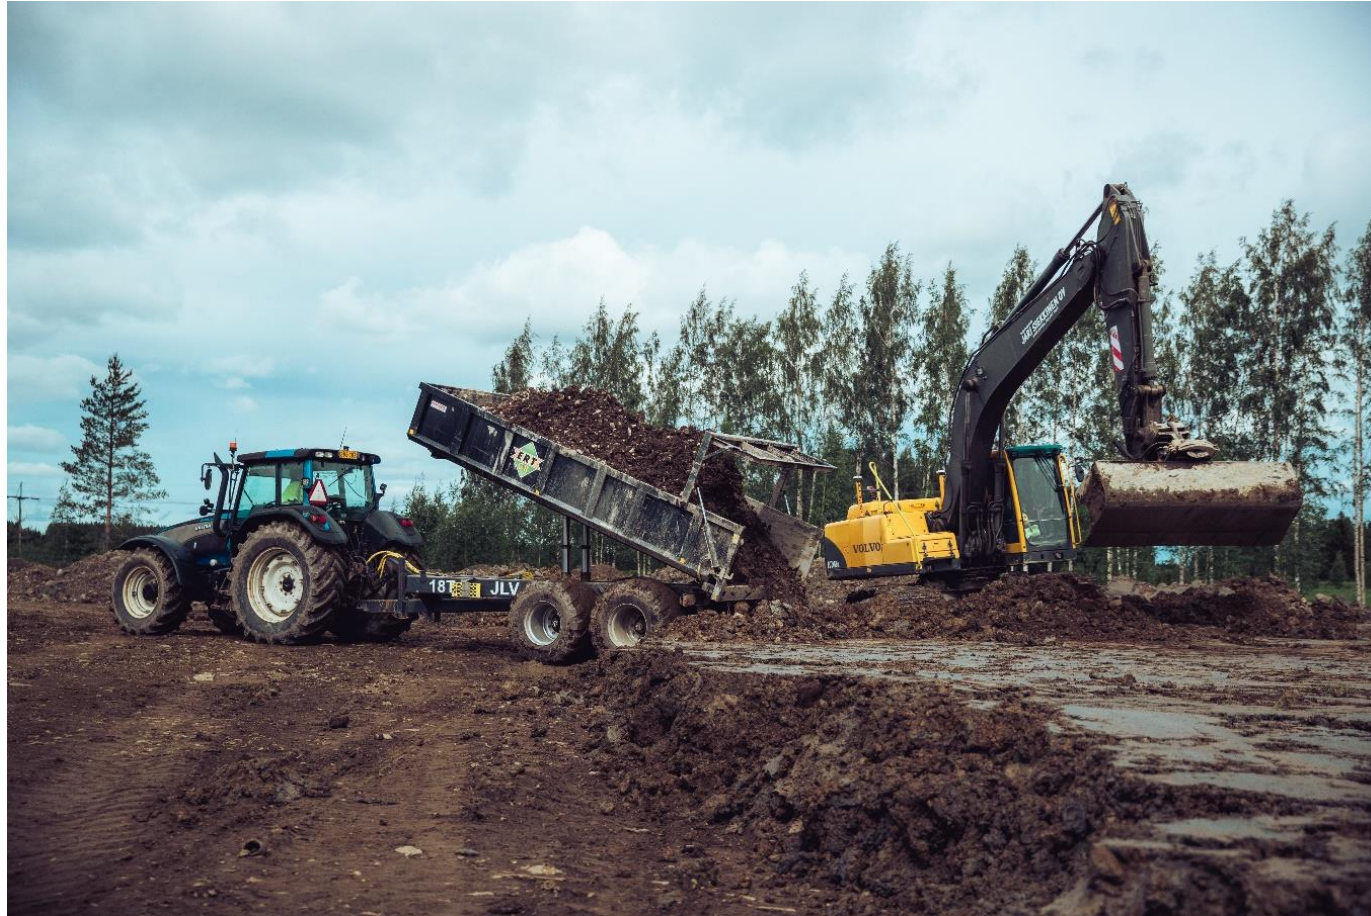
SAVIKERROS

- Rakenne toteutettiin kaivinkone- ja puskukonetyönä.
- Tasoitetun pohjamaan päälle tiivistettiin savimateriaali kaivinkoneen kauhalla.
- Peitekerroksen vahvuutta seurattiin koneohjauksella ja pistokoeluontoisilla tarkastuksilla.

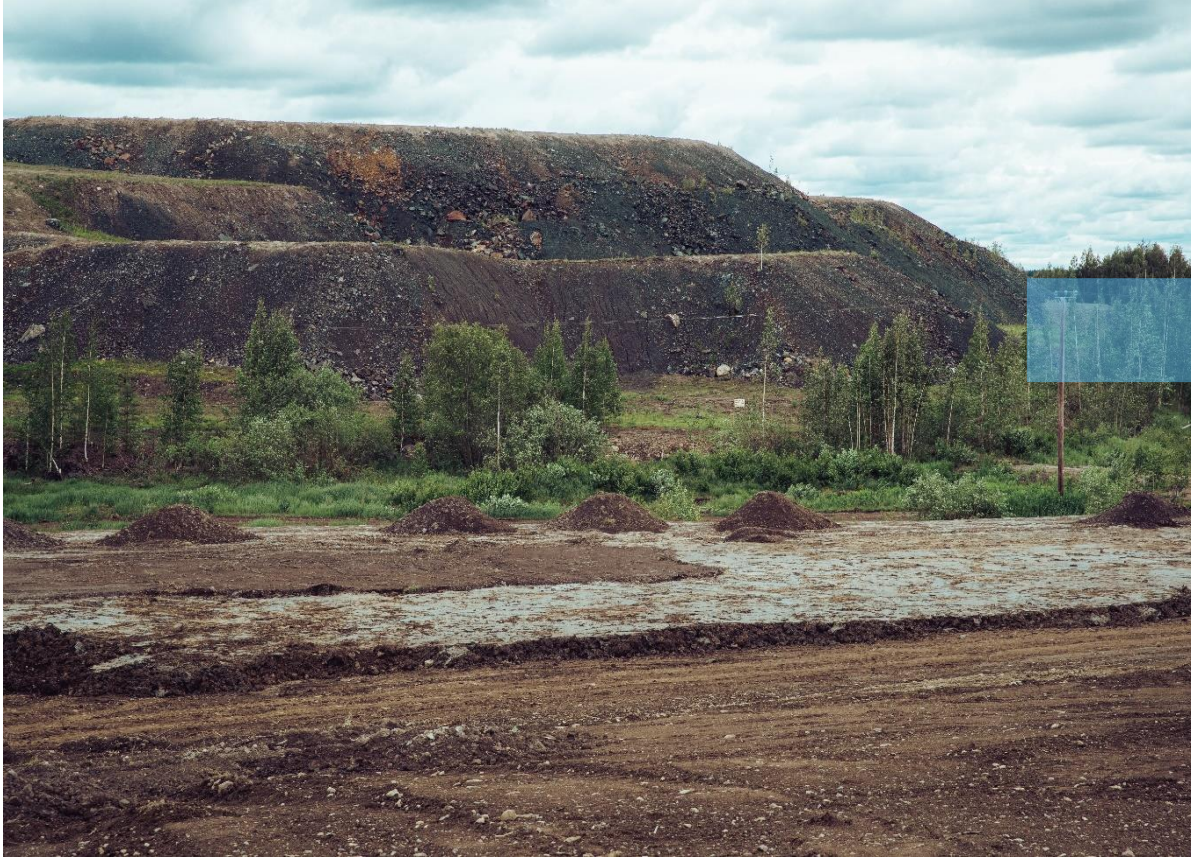
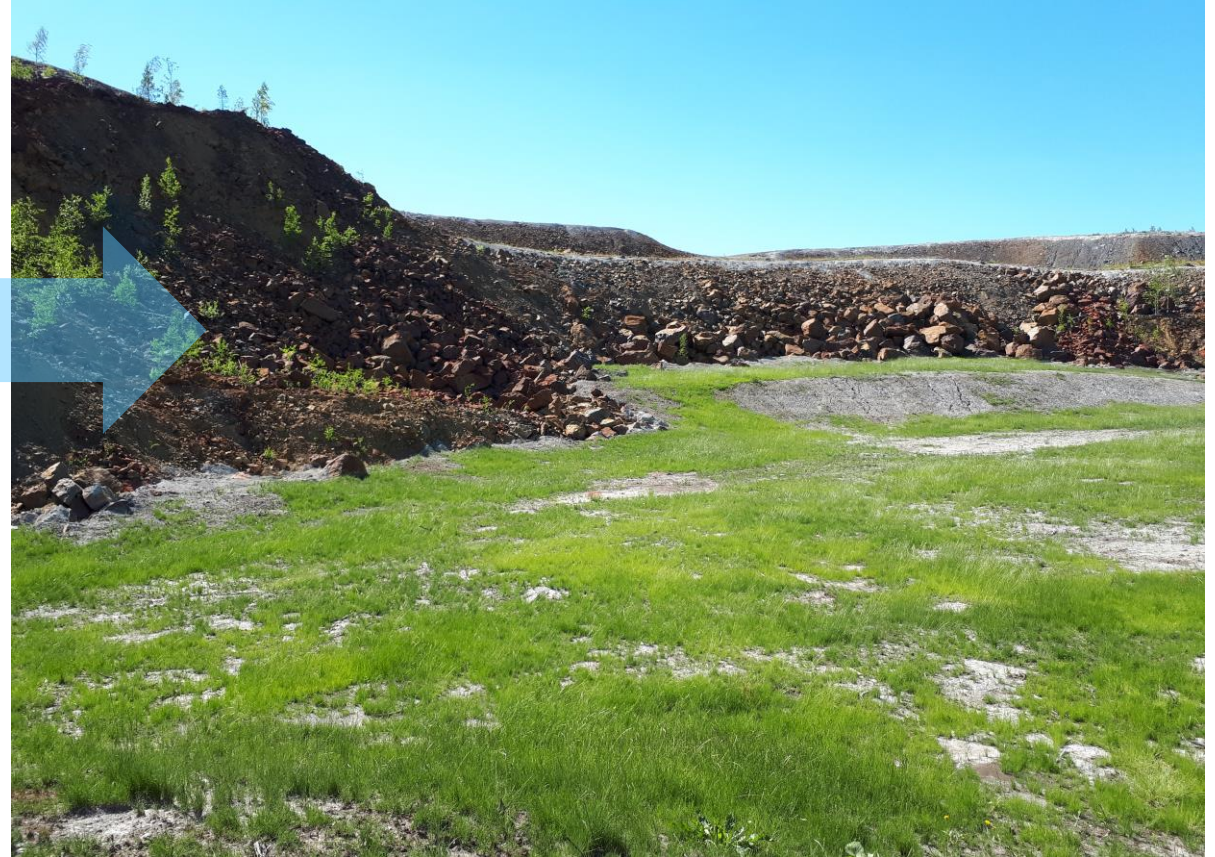
KASVUKERROS

- Tiivistetyn savikerroksen päälle rakennettiin kasvukerros.
- Kasvukerros tiivistettiin sille määrättyjen yliajokertojen mukaisesti.

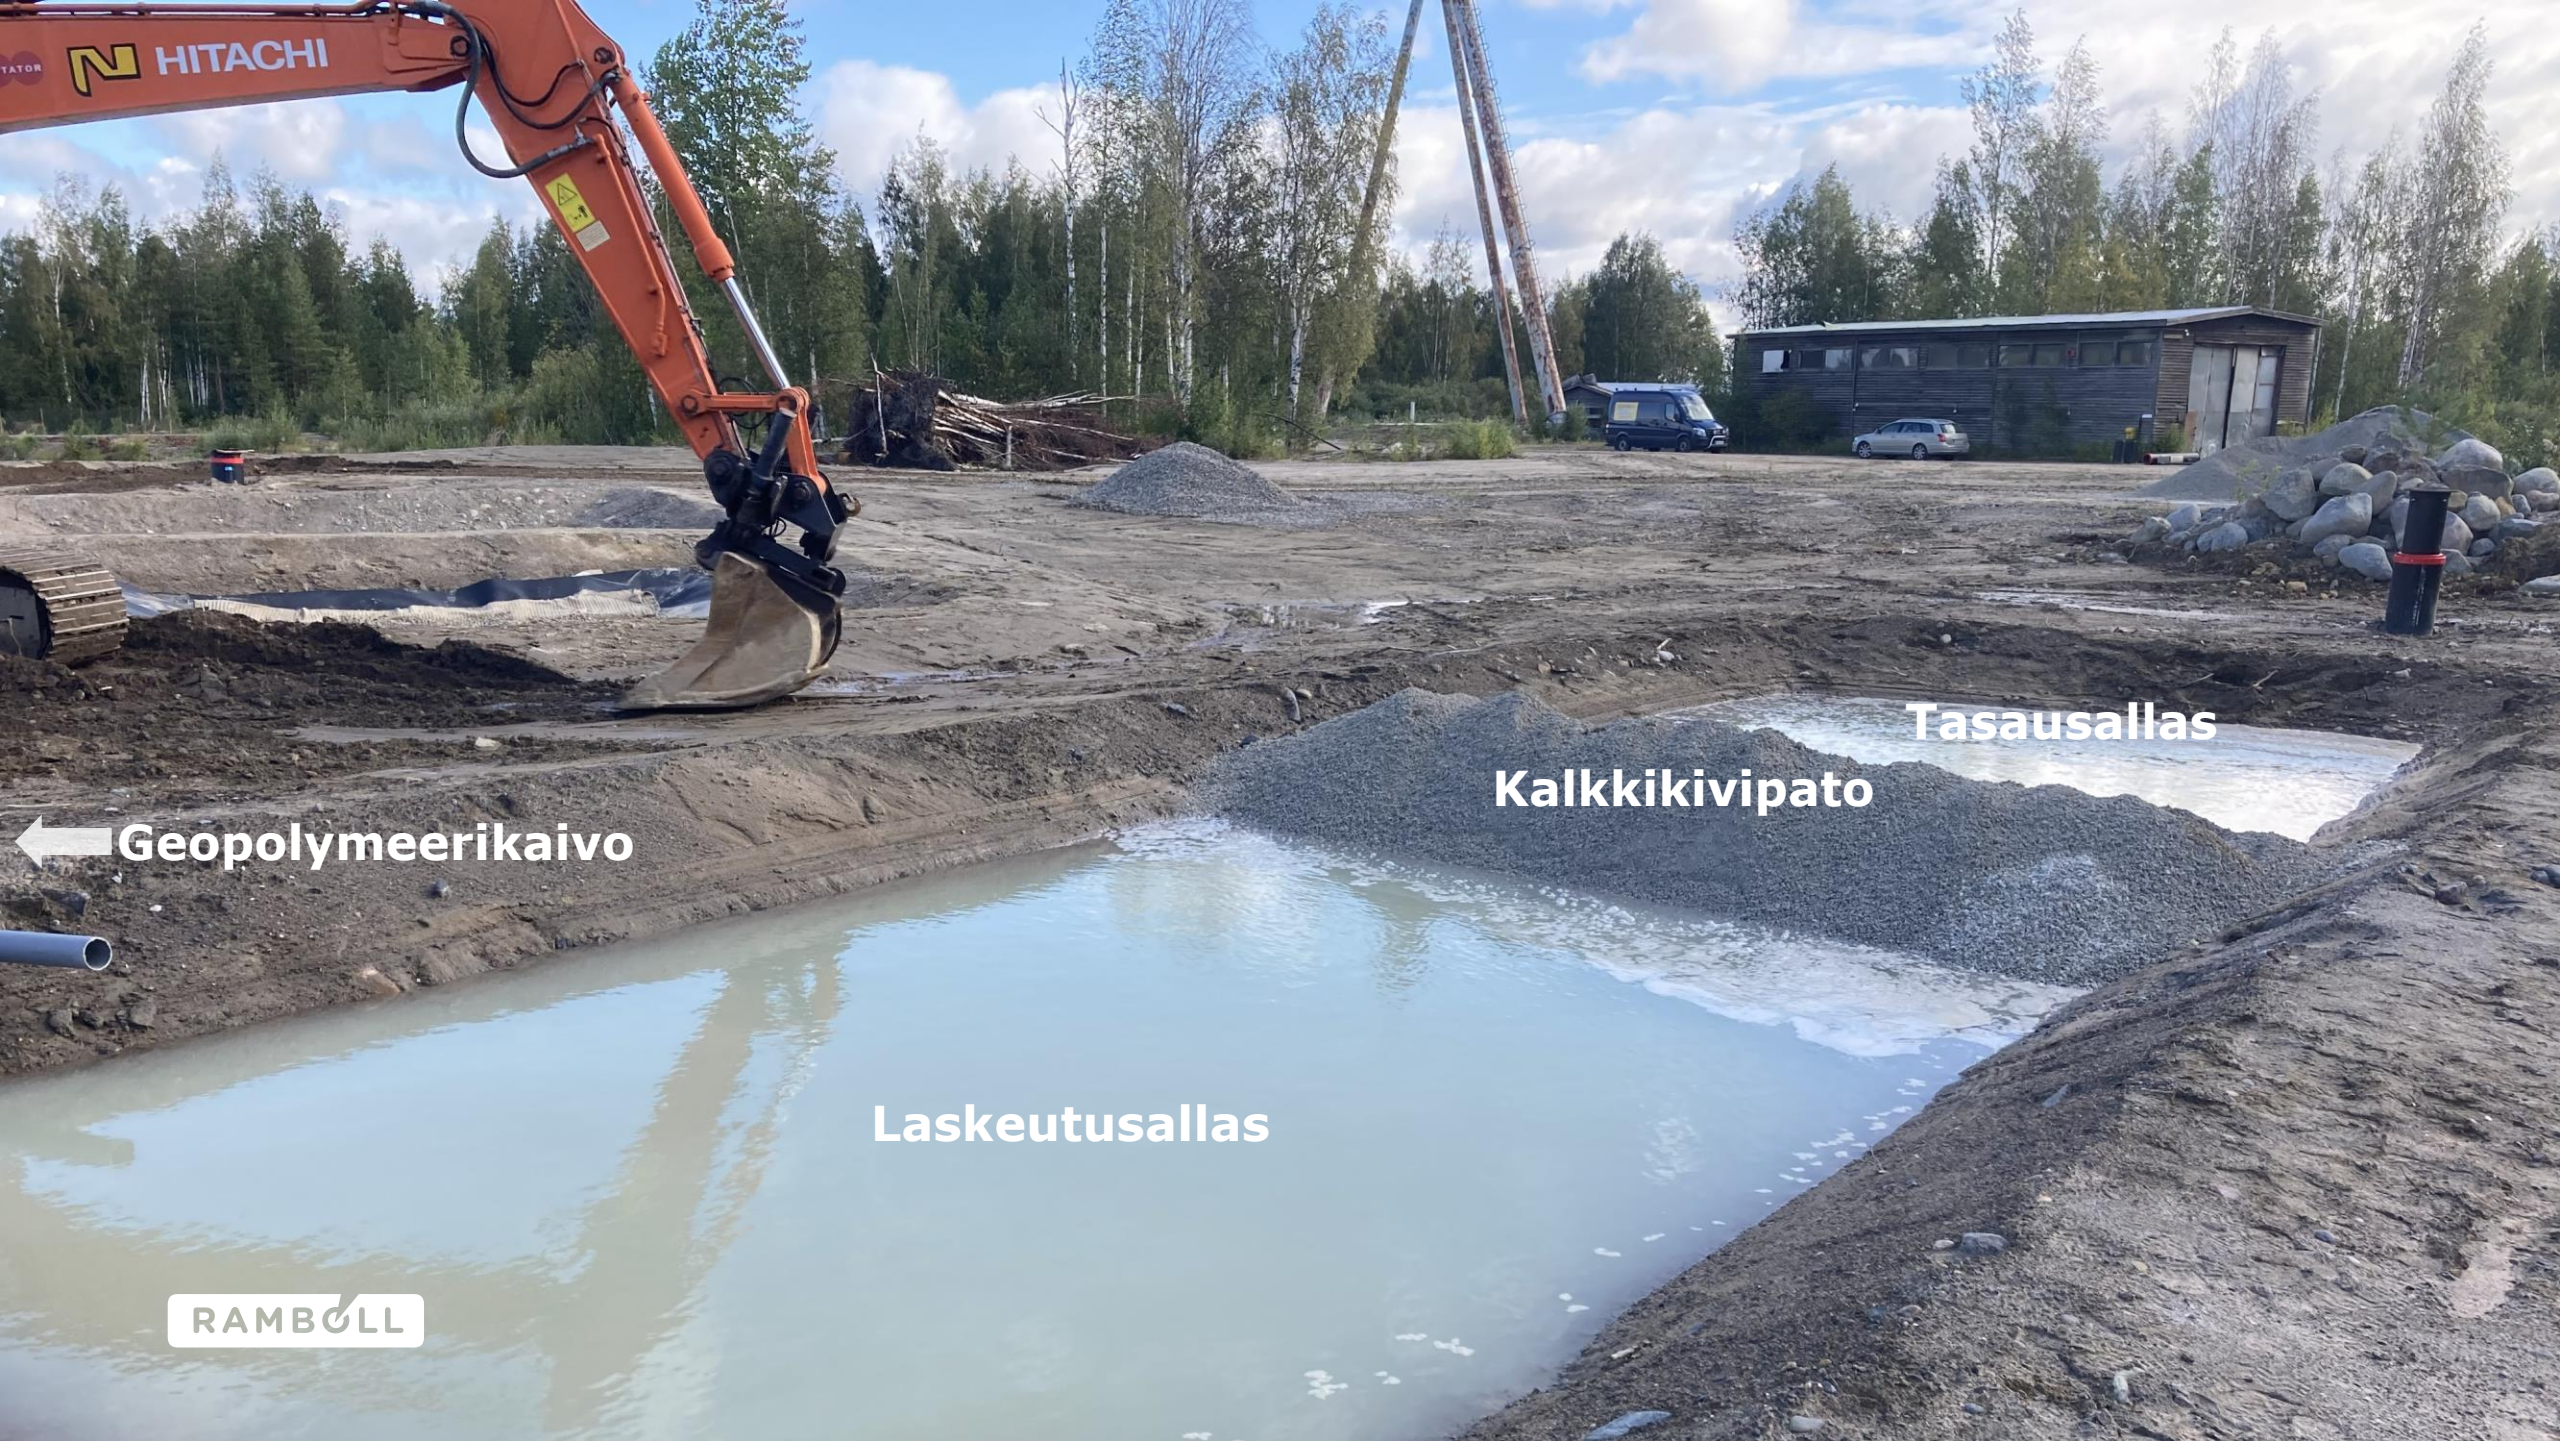
← Geopolymeerikaivo

Tasausallas

Kalkkikivipato

Laskeutusallas

Uusiomateriaalien kaksivaiheinen pilotointi. Ensimmäisessä vaiheessa veden pH:ta nostetaan kalkkikivipadolla. Toisessa vaiheessa vesi virtaa geopolymeerisuodattimen läpi.

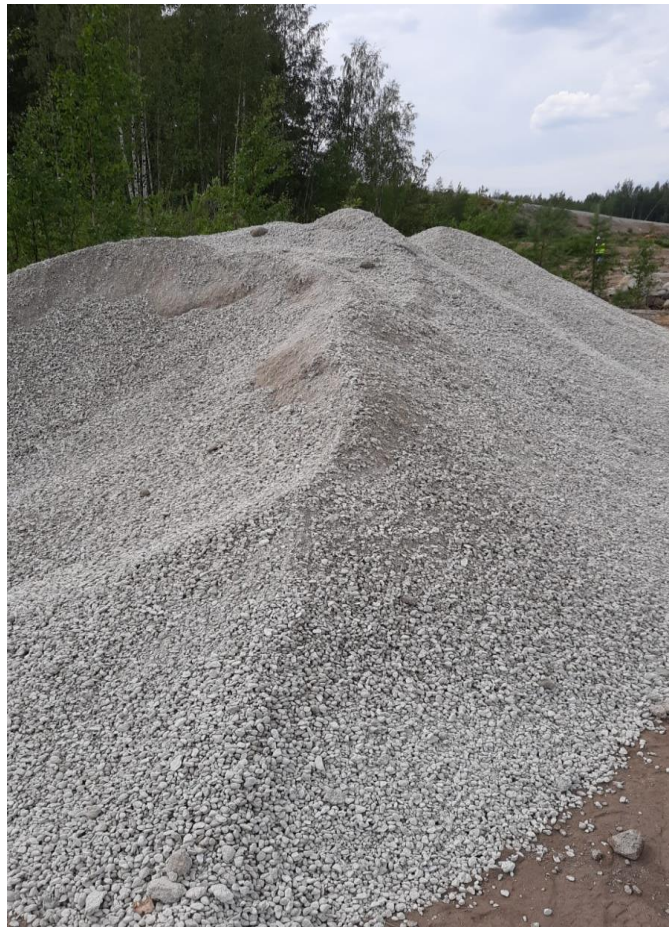
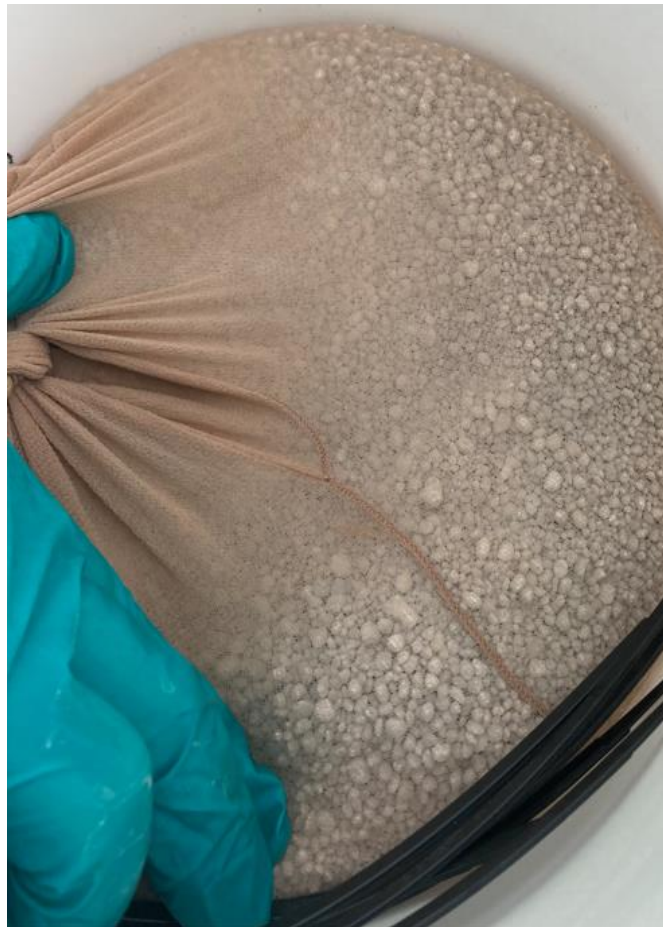
UUSIOMATERIAALIT

- Kalkkikivi oli raekooltaan noin 2-20 mm ja se oli ylijäämämateriaalia SMA Minerals Oy:n kalkkikivikaivokselta.
- Patoon kalkkimateriaalia kului noin 15 m³ (padon mitat rakenteen pinnassa 4x3x1,2 m, pohjan pinta-ala jonkin verran suurempi).

- Kalkkipatoaltaan jälkeiseen kaivoon asetettu suodatin oli teollisuuden jätteistä valmistettu masuunikuonageopolymeeri.
- Geopolymeeri oli Oulun Yliopiston tuottama ja sen kehitystyö on osa KAIVASU-hanketta (Kaivoksen sulkeminen -Vaikutukset ja uudet mahdollisuudet).

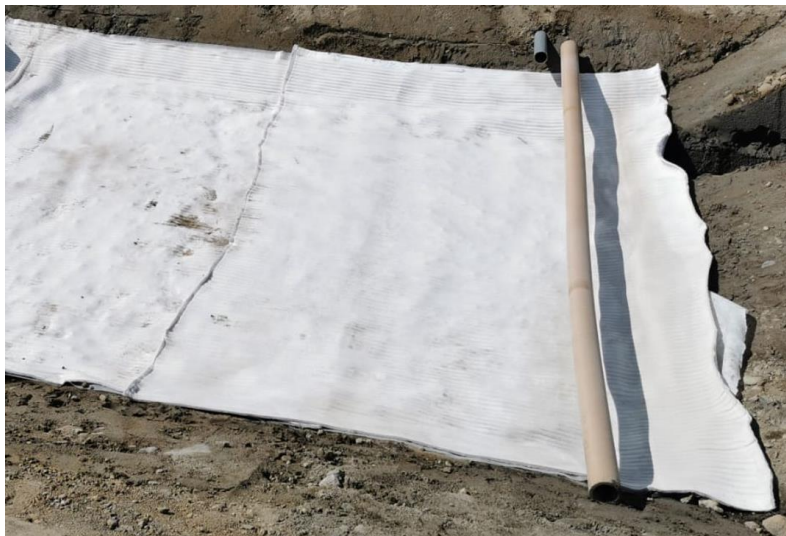
MATTORAKENTEIDEN PILOTOINTI

Rakenteessa vesi suotautuu painovoimaisesti mattojen läpi.

Mattorakenne Tektoseal® Active HM 4000 on aktiivinen geokomposiitti, joka koostuu kahdesta geotekstiilikerroksesta ja niiden välissä olevasta kationisesta rakeisesta adsorbentista.

Pilotointi koostuu kahdesta altaasta, joiden pohjalle sorakerrosten väliin asennettiin reaktiiviset matot, joiden läpi vesi suotautuu painovoimaisesti.

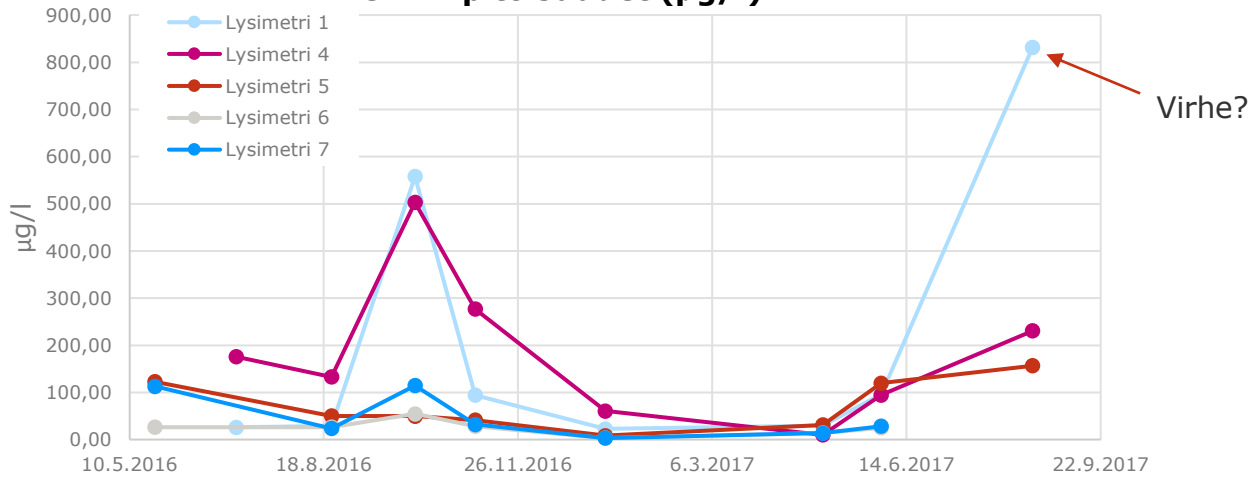
Karkean rikastushiekan pilottirakenteiden suotoveden sinkkipitoisuudet (µg/l)

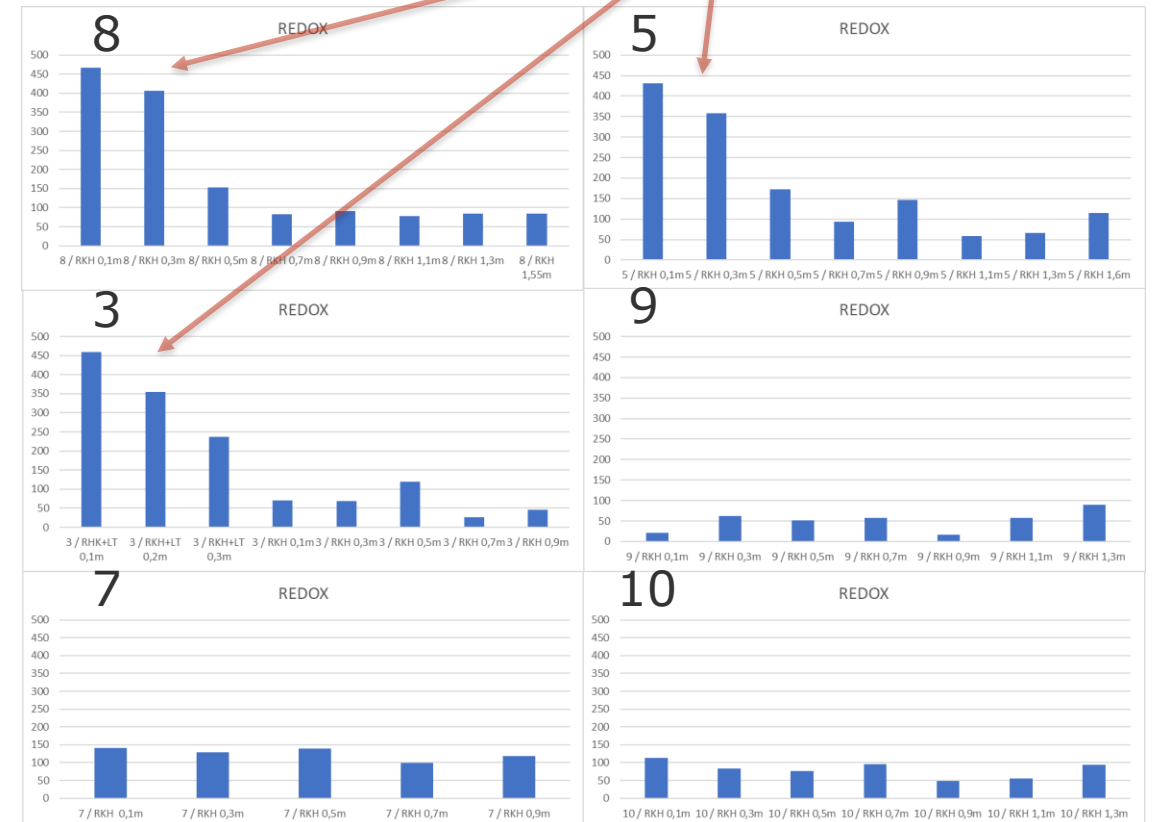
Kohonnut redox-potentiaali kertoo pintakerroksien hapettumisesta.

Matala pH pintakerroksissa
