# Vaihtoehtoisten materiaalien käyttö rakenteissa

Fortum Recycling & Waste

# Hituran vaiheen 1 urakka-alue

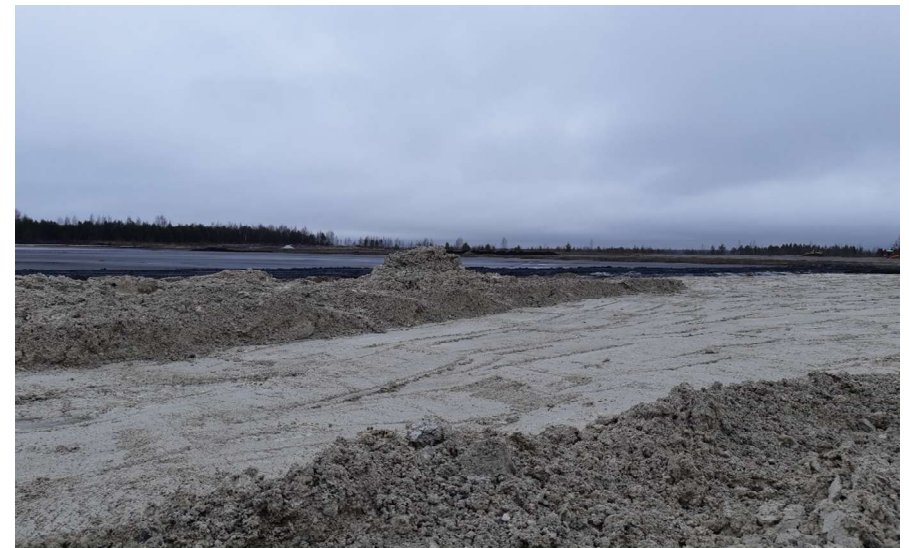
Kuitusavea levitettyä ja tiivistettynä

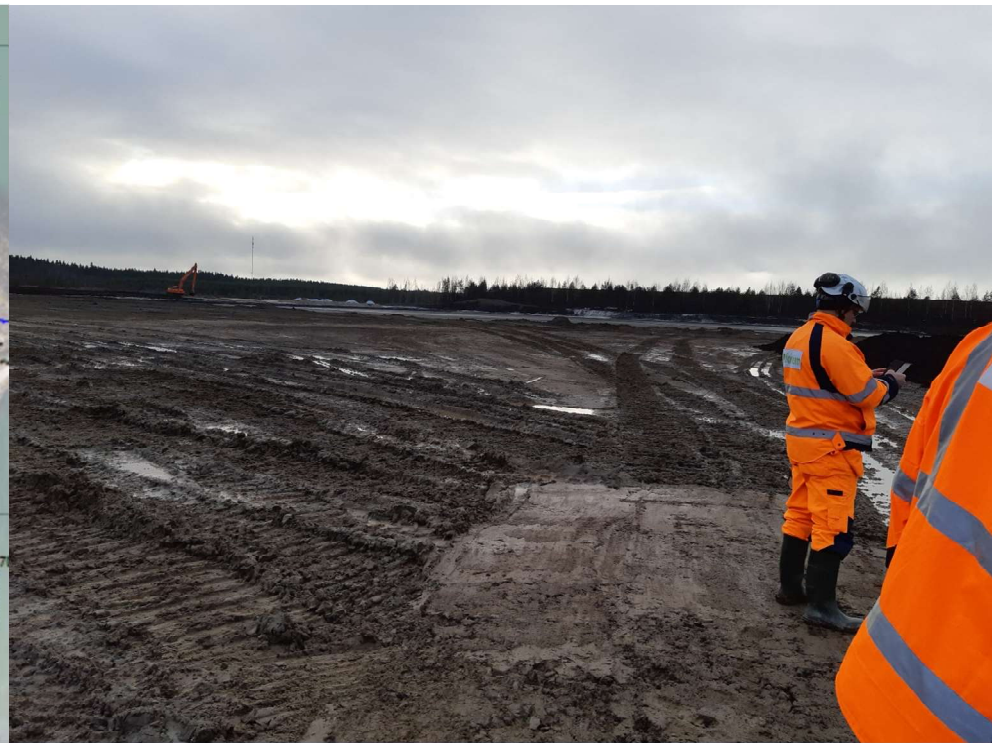
# Hituran vanhan rikastushiekka-altaan kasvukerros

Kompostoitua mädätettä levitettyä ja kuivumassa vanhalla RH-altaalla

- RH2 ja vanhan rikastushiekka-altaan kasvukerrosmateriaalina käytettiin Metsä Group Äänekosken biotuotetehtaan kompostoitua mädätettä, oksanappulaa ja humuspitoista moreenia
- Kasvukerroksen pintaan levitettiin ylijäämäkalkkia pinnan sitomisen takia jota toimitettiin metsäteollisuuden tehtailta
- Oksanappula-alueilla lisättiin multaa, äestettiin ja kylvettiin
- Kasvukerroksen teko oli haastavin työvaihe koko urakassa(kuivuminen/voimakas tuuli)
- Kalkkia käytettiin massastabiloinnissa vanhan rikastushiekka- ja RH2-altaiden pehmeimpien kohtien lujittamiseksi

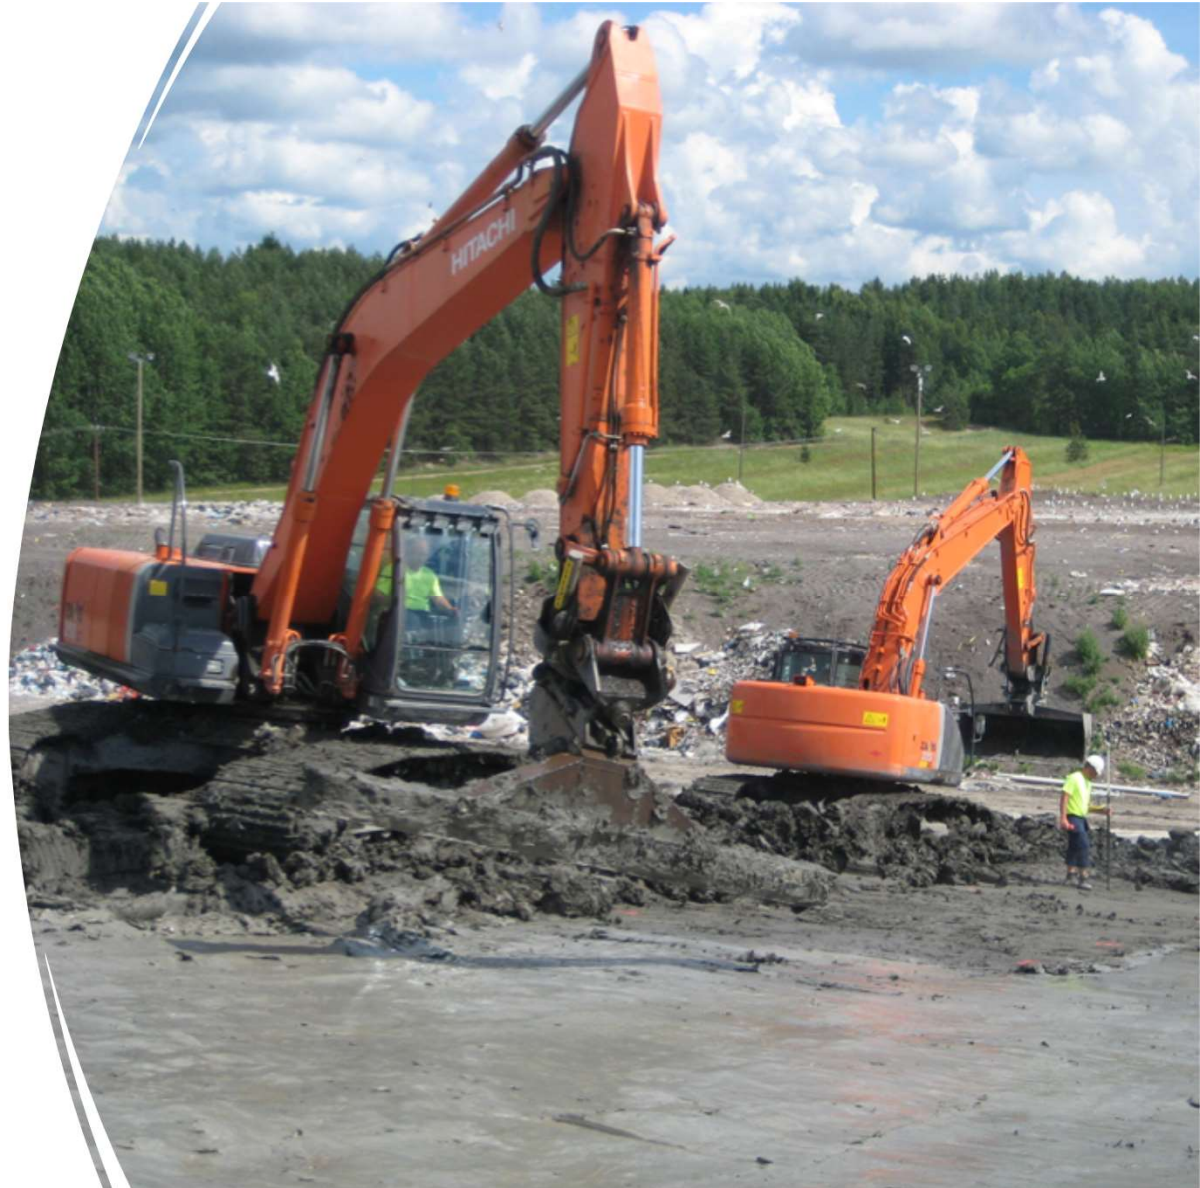
# Kokemuksia ylijäämäsavien käytöstä, esim. Topinojan kaatopaikka , Turku

- **YLIJÄÄMÄSAVIEN KÄYTTÖ TIIVISTYSRAKENTEISSA**
- V.2007-2017 n. 16 ha , n. 80000 m<sup>3</sup>
- Toimitus kymmenistä eri rakennuskohteista joka aiheutti ongelmia
- Laadunvarmistukseen täytyi panostaa normaalia enemmän ja rakentaminen oli erittäin haastavaa kosteuspitoisuuden vaihtelevuuden takia
- Yleensä savesta ei voinut tehdä suoraan rakennetta sitä piti kuivatella aumoissa
- Ennakkotutkimuksia piti tehdä normaalia enemmän toimituspaikkojen runsauden takia
- Syksyn lähestyessä saven kuivuminen rakenteessa ja aumoissa hidastui
- Savitiivistyskerroksen rakentaminen pyrittiin ajoittamaan toukokuu- elokuun loppuun.
- Tällainen työmaa tarvitsee erittäin kokeneen työnjohton olosuhteiden jatkuvan vaihtumisen takia
- Savimateriaali oli edullista
- Ympäristöä säästettiin 80000 m<sup>3</sup> >> savi tuli hyötykäyttöön eikä mennyt täyttämään maakaatopaikkoja
